# 2、3号機海水配管トレンチ 建屋接続部止水工事の進捗状況について

平成26年9月25日  
東京電力株式会社

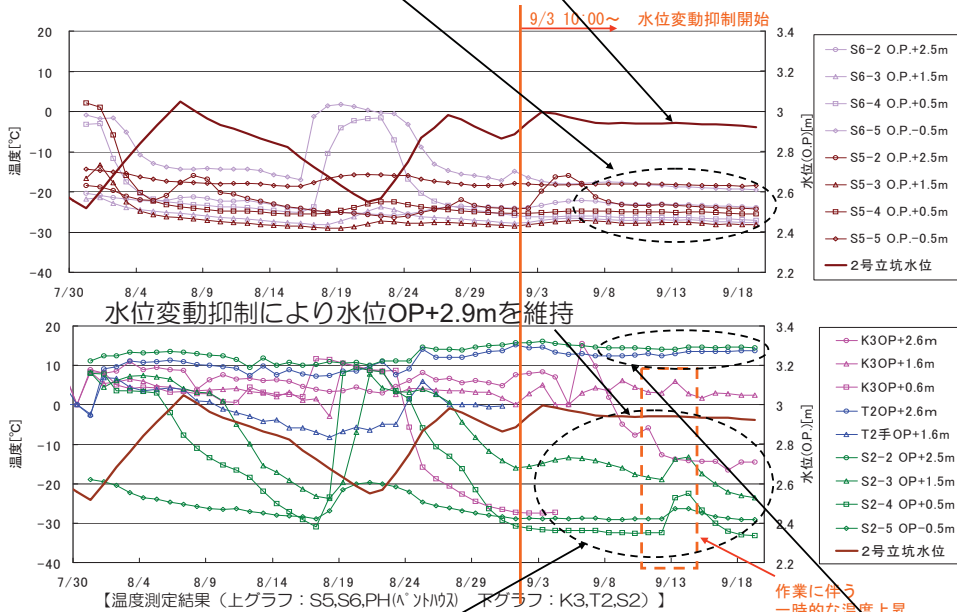
水位変動抑制により水位OP+2.9mを維持

-20~-30℃で安定して凍結

温度が緩やかに低下傾向

ケーブルトレイ付近の温度は10℃以上で変化なし

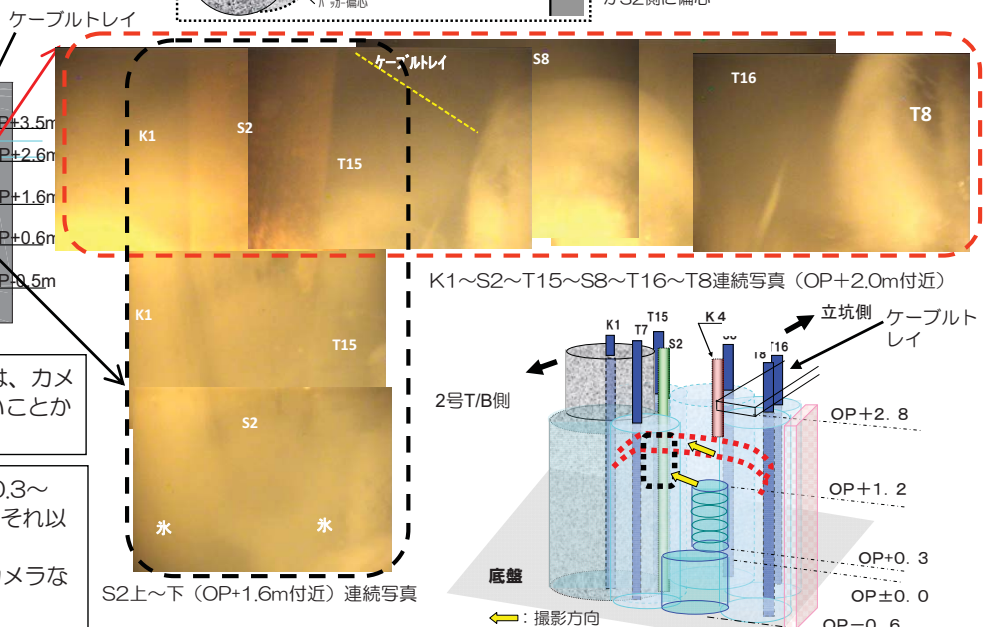
【A-A断面】

・凍結管T15~S8~T16~T8については、カメラ画像から凍結管の下部が直接見えないことから氷が成長していると推察。

・現場において、OP-0.6~0.0mやOP+0.3~1.2の範囲で凍結していることを確認。それ以外は水の流れあり。  
・カメラ等投入4-5時間で氷が成長し、カメラなどが抜きにくくなる。

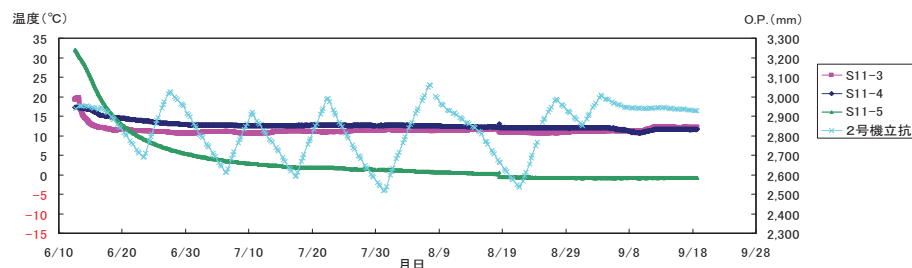
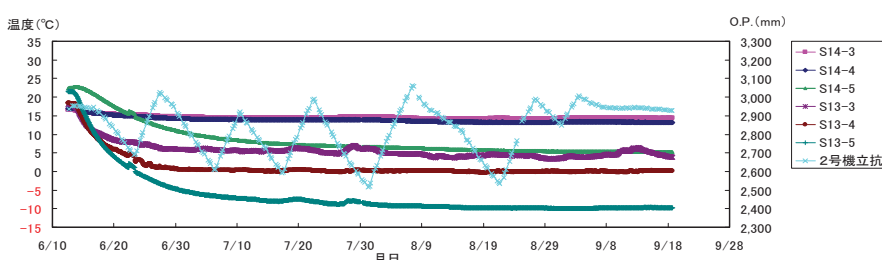
【温度】  
(ダクトA)

- S13を除く測温管はパッカーから離れているため、周辺の水温を測定していると思われる。
- S13はパッカー下部に刺さってパッカー内の温度を測定。-10度で凍結している状況。
- パッカー周辺の流速は0.008~0.032cm/minと非常に小さく、パッカーが壁としてある程度機能している状況。

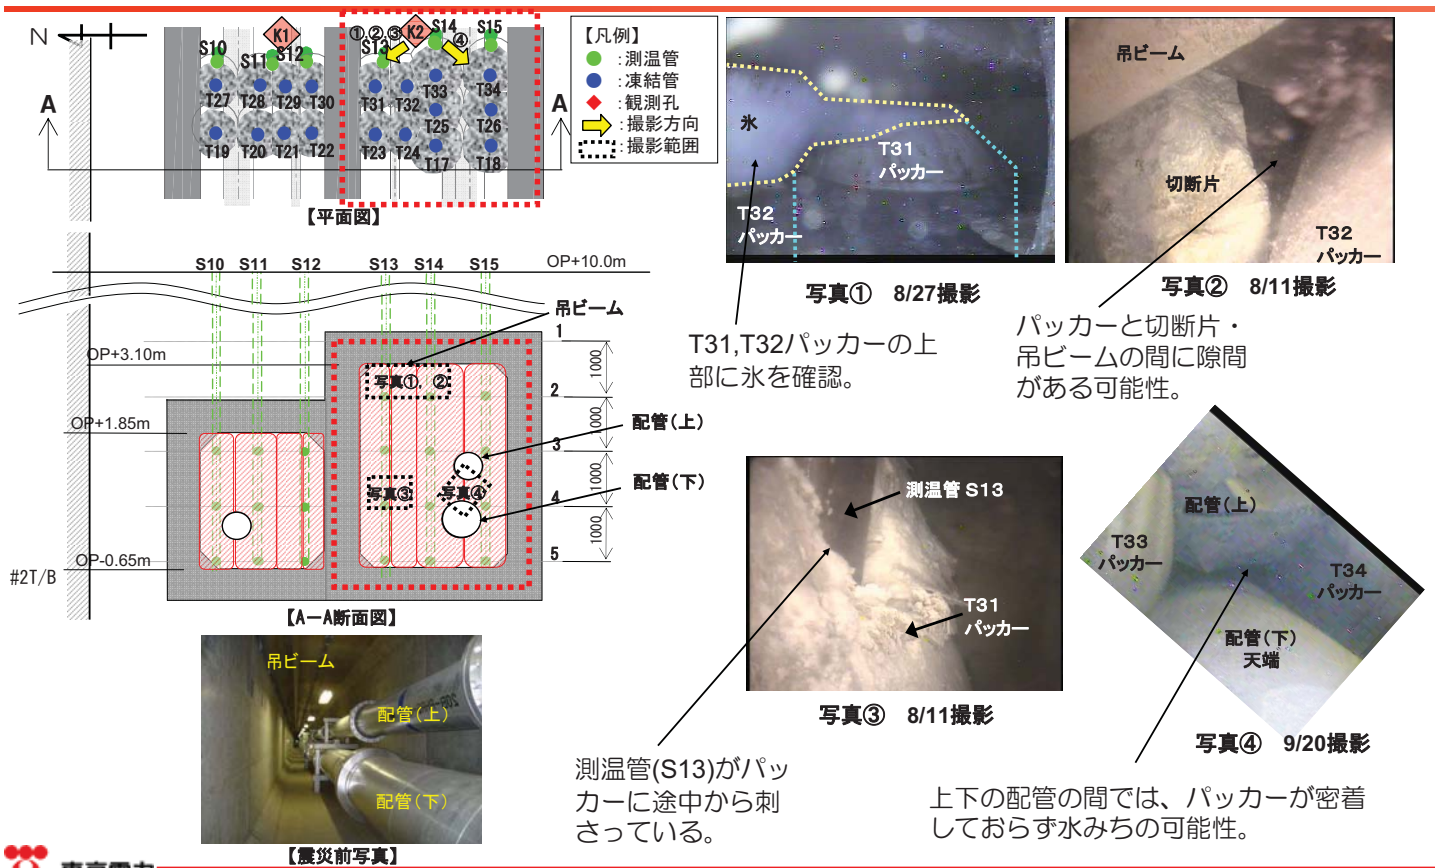
- パッカー内部の温度データ、カメラ観測によりパッカー内部は凍結していることを確認。また、周辺の流速も非常に小さくパッカーが壁として機能。
- 一方、縦に並んだ2列の配管付近や、パッカーの上部の吊りビームなどの支障物付近は隙間があり、流路となる可能性のある箇所が凍結せずに残されていることから、当該部分の間詰め・充填を実施し、信頼度の高い止水壁の構築を目指す。

- ・配管周りは、急結性可塑性グラウトによる間詰め・充填。
- ・パッカー上部については、モックアップ試験により、充填材料を選択。

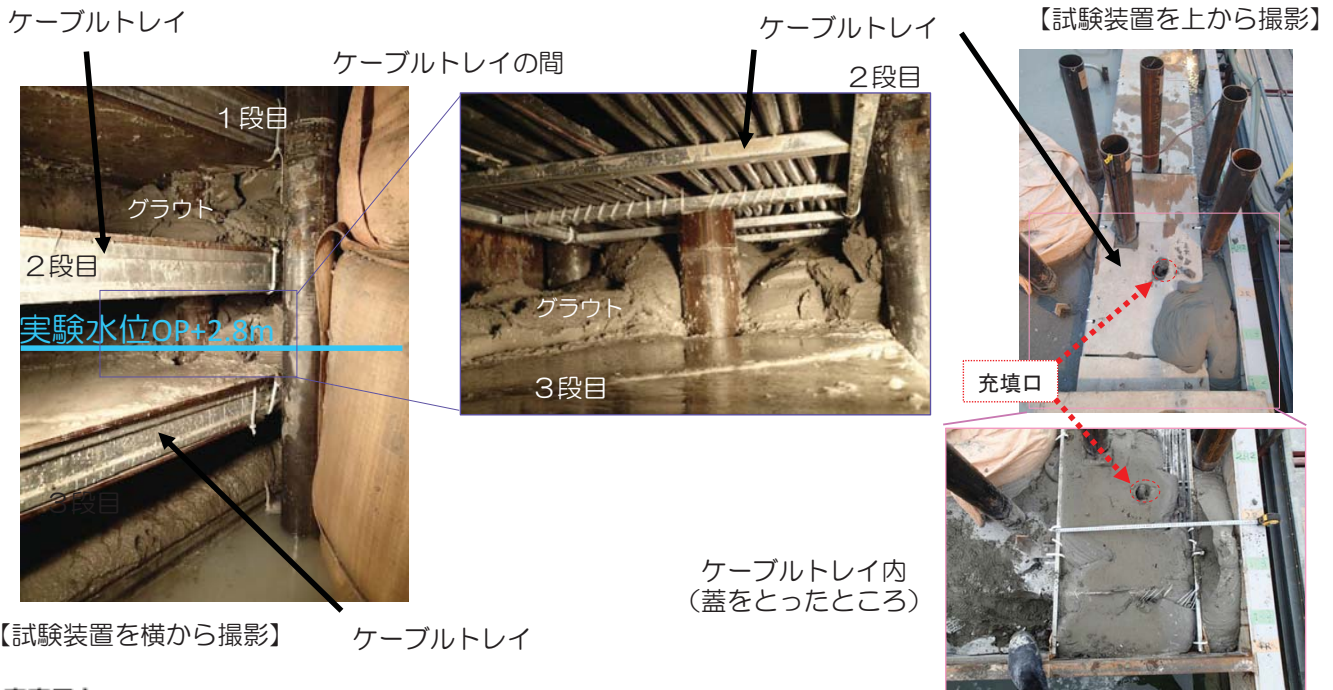
- ・急結性可塑性グラウトを用いて、充填性を確認。
- ・ケーブルトレイの間、及び、ケーブルトレイの中についても、グラウトが充填していることを確認。

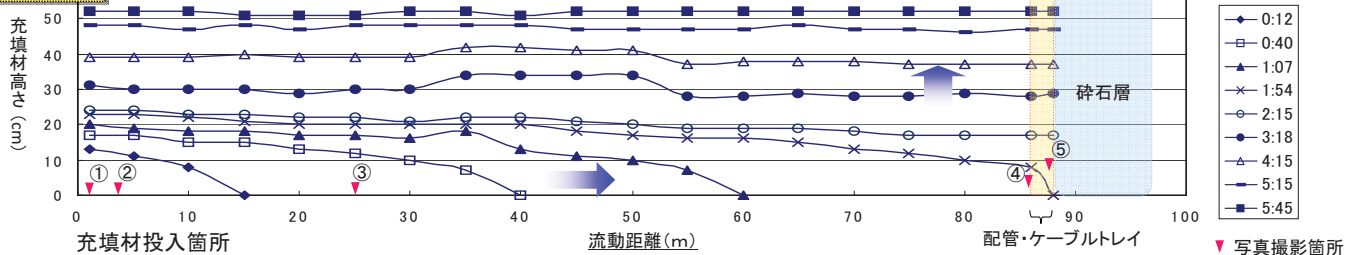
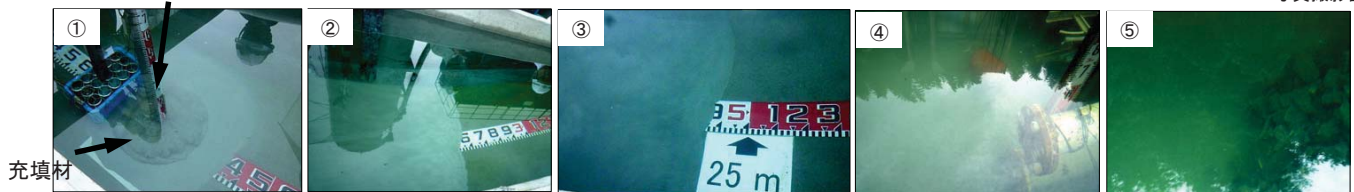
### 流動状況

- ・充填開始以降、水平に流動していき約2時間で88mの砕石層まで到達 (①, ②, ③, ④)。
- ・砕石層に到達 (⑤) して以降は、充填材は鉛直方向に堆積していき、ほぼ水平を保持しながら充填完了まで嵩上げられた。
