# 3号機使用済燃料プール内瓦礫撤去作業中の 燃料交換機操作卓他の落下事象について

平成26年9月25日  
東京電力

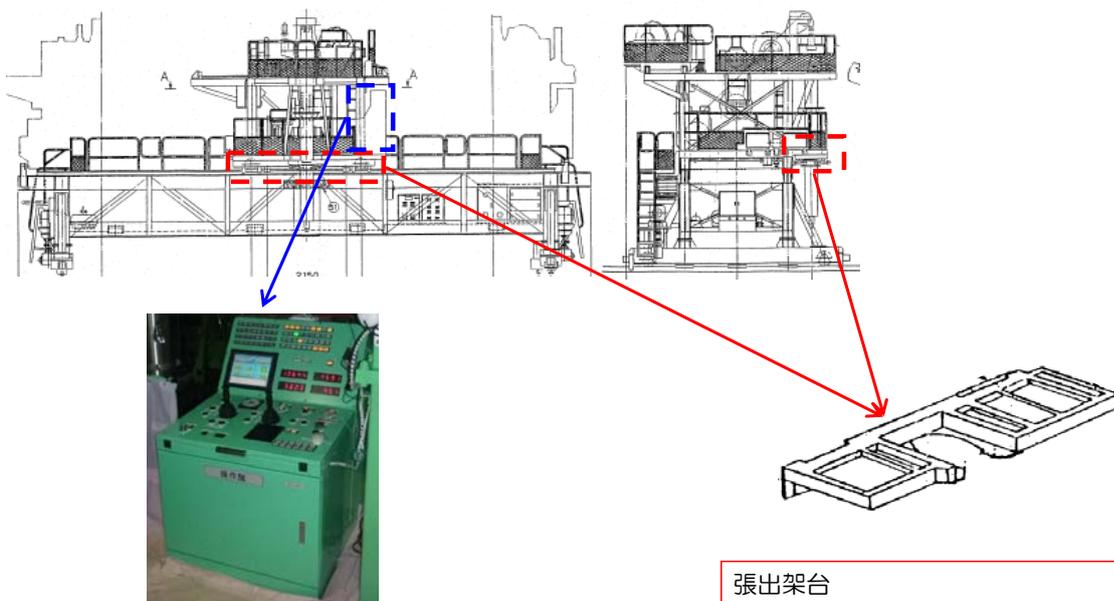
- ・重量： 約400kg
- ・概形： 0.9m×1.6m×1m

- ・重量： 約170kg
- ・概形： 約3.9W×1L×0.4H(m)

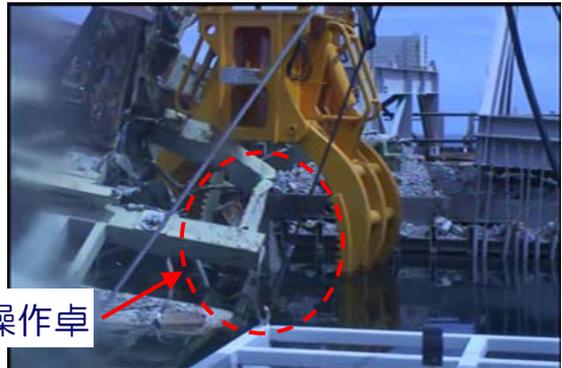
- 12:45頃 フォークの向きを再度変更(90°)し、再度フォークにて対象物を掴むための閉操作を実施中(写真③)にフォークの爪が操作卓に接触したことで、操作卓及び張出架台がラック養生材上に落下
- 14:37 SFP水の放射能分析を行うため、SFP冷却再開(SFP内瓦礫撤去作業のため、8月25日からSFP冷却を停止していた)

写真③ 爪5本で撤去しようとした状況 (西側 側方より撮影)

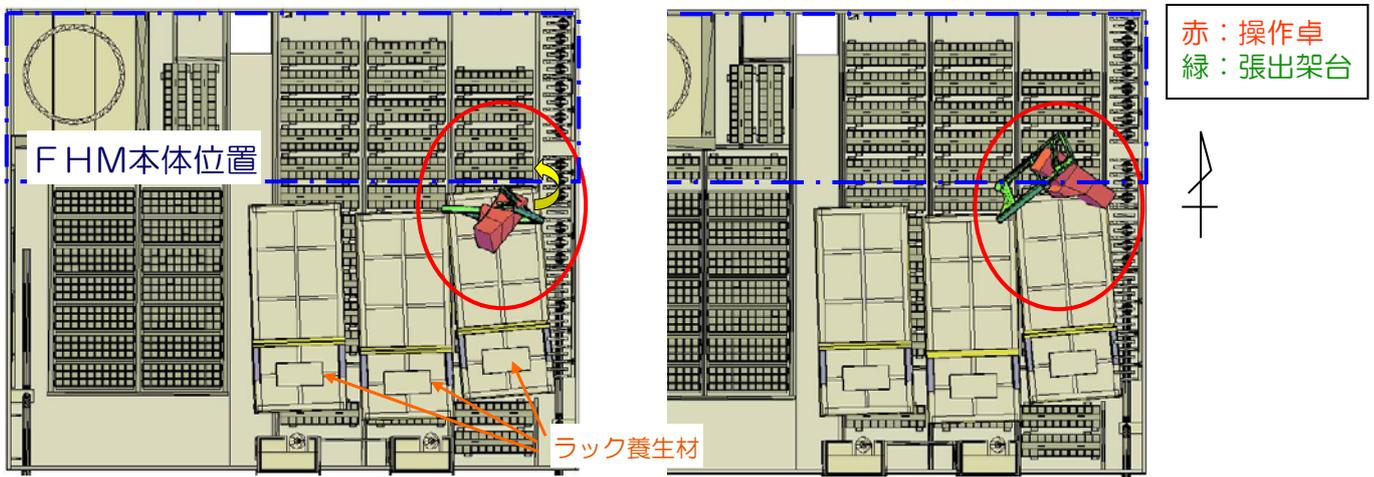
- ◆操作卓はFHM本体南東側に残存しており、フォークにて掴みに行く際、真下方向へ落下した。
- ◆操作卓は、プール内に落下後一旦ラック養生材の上に落下し、その後、ラック養生材外の燃料ラック上へ転倒したと推測される。
- ◆上記プール配置をSFP上方から見た場合、FHM本体とラック養生材の間隙は殆どない。

図① 落下前の操作卓・張出架台の位置をSFP上に投影した図

図② 落下後の位置を示した図

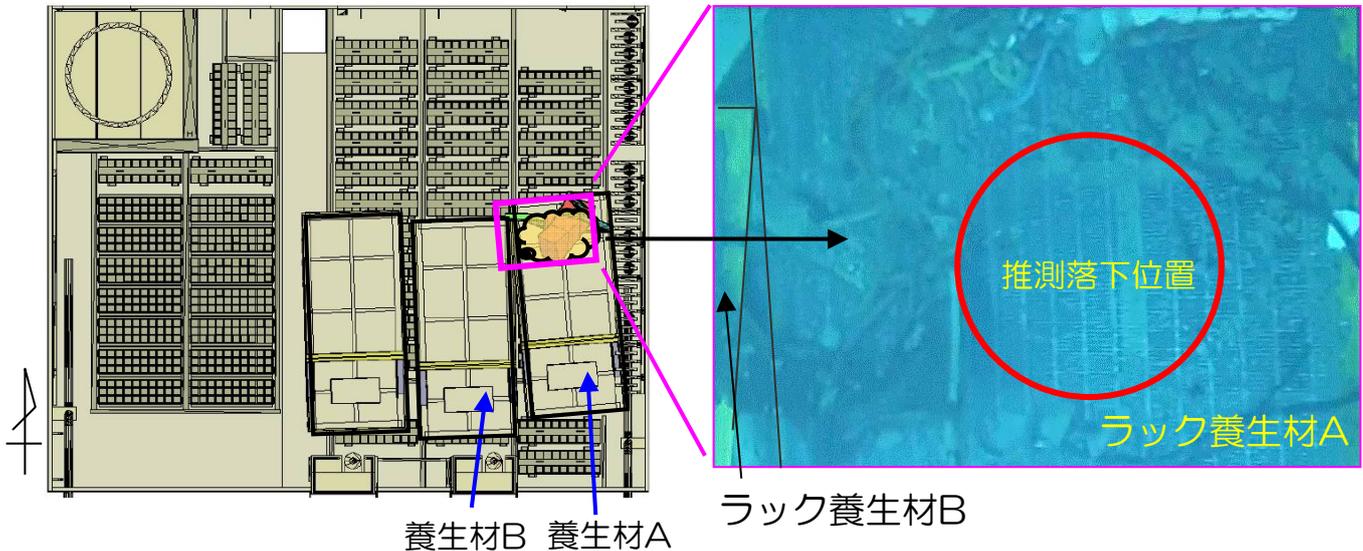
- ◆操作卓及び張出架台が落下した際、ラック養生材上に堆積していたガレキが落下した周囲に飛び散った状況が確認できる。
- ◆○で囲った位置には、ガレキの堆積が少なく、ラック養生材が見えている。
- ◆養生材は、ほぼ衝突前の原形を維持していることを確認している。

以上より、操作卓は、プール内に落下後一旦ラック養生材の上に落下し、その後、ラック養生材外の燃料ラック上へ転倒したと推測される。
