廃炉・汚染水対策に関する 東京電力の取組

2014年10月20日

東京電力株式会社

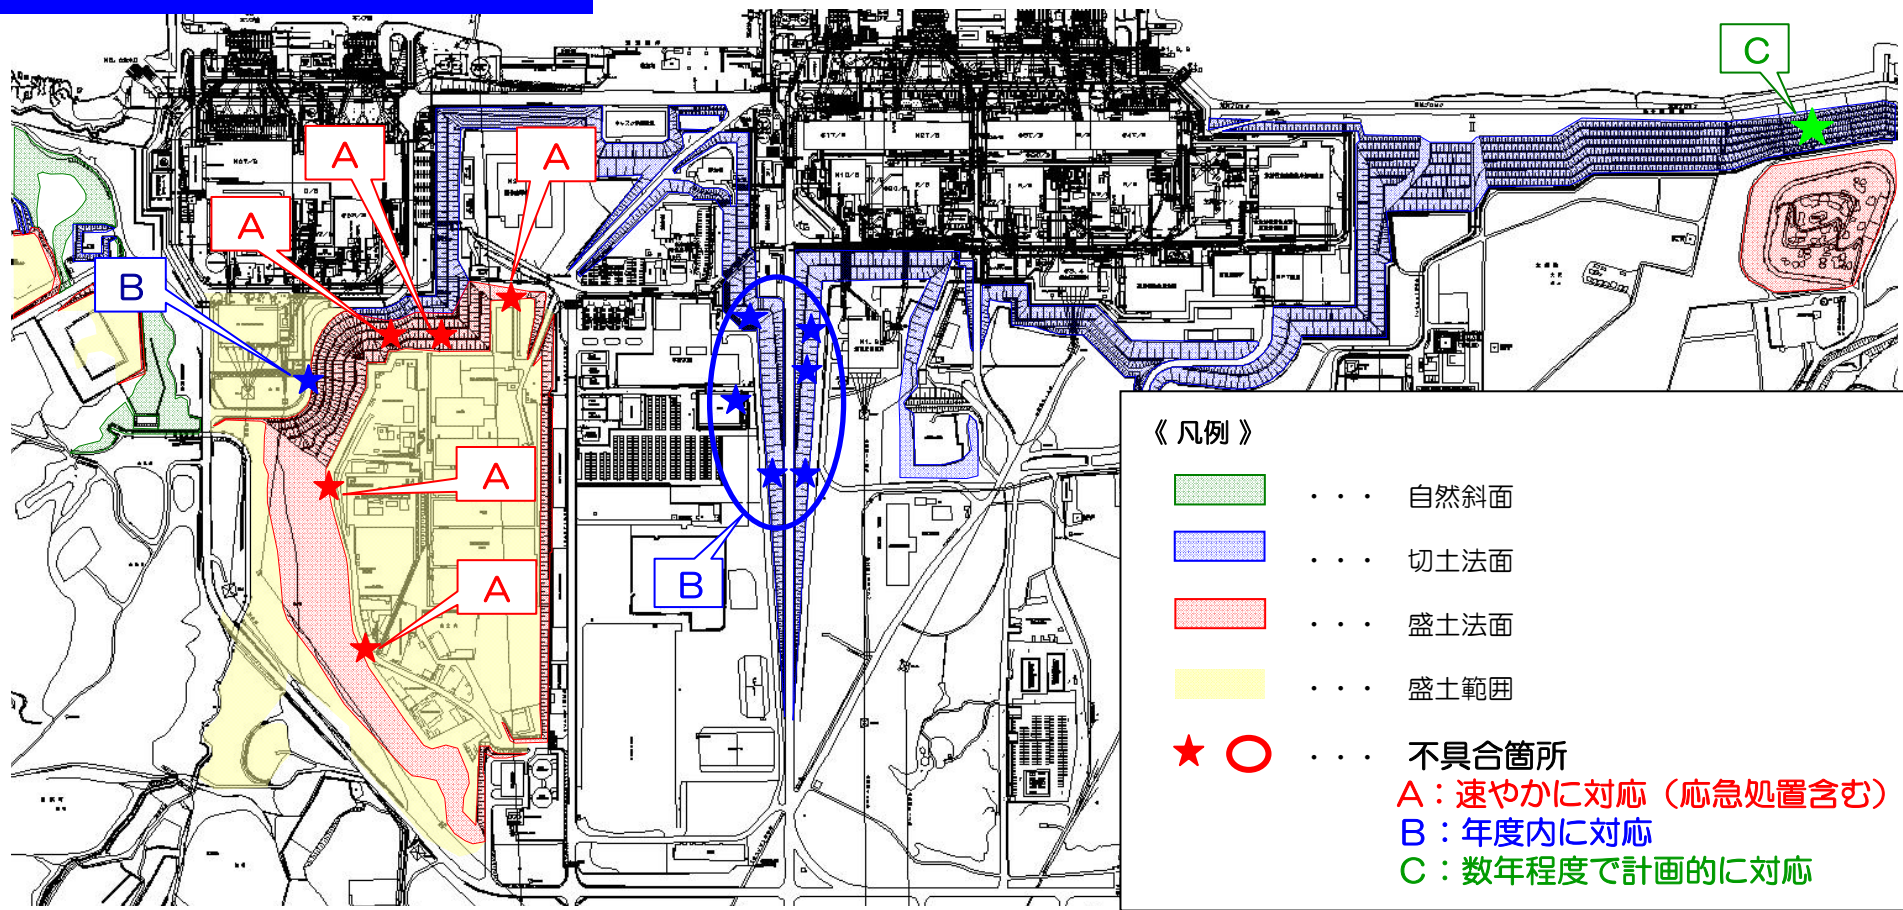
調査結果(不具合箇所)

■法面全般を調査した結果、小規模の不具合箇所を確認した為、各不具合箇所の状況に応じ、補修を実施します。

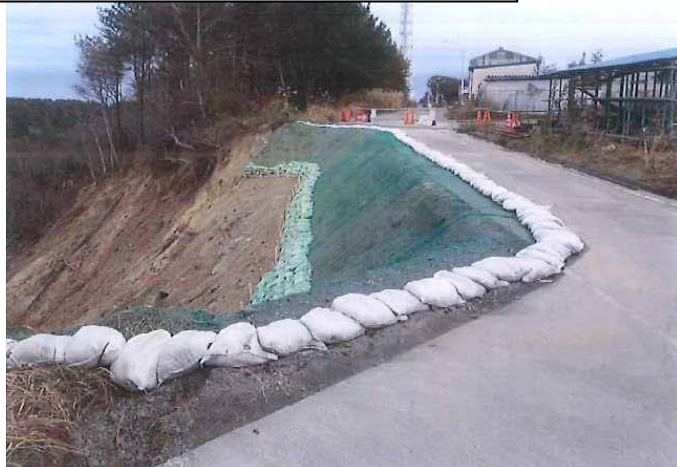
○ 固体廃棄物保管建屋西側法面(盛土部)

崩壊法肩部復旧状況 (補修当時)

Aランク：速やかに対応 (応急措置を含む)

現場状況	対応策
<ul style="list-style-type: none"> ・地震後に補修した箇所の変状等なし。 ・雨水流下防止の土のうが劣化。 (雨水排水により法面洗堀の可能性あり)	<ul style="list-style-type: none"> ・応急措置として土のうの増積みを実施。 ・排水設備の設置。

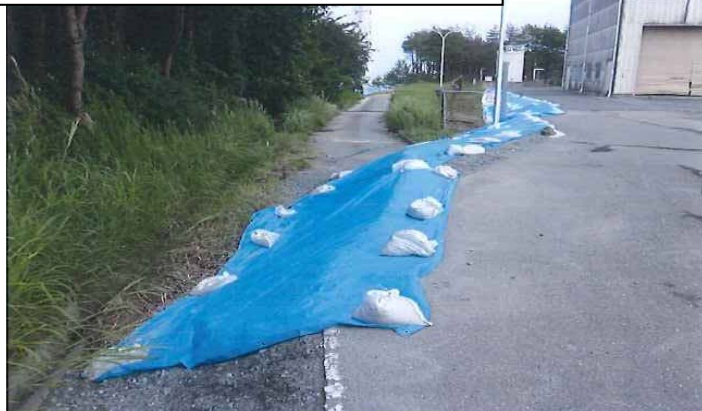
○ 固体廃棄物保管建屋北側法面(盛土部)

損傷路面補修状況 (補修当時)

Aランク：速やかに対応 (応急措置を含む)

現場状況	対応策
<ul style="list-style-type: none"> ・雨水浸透防止用のシートが劣化。 ・近傍の建物の排水及び周辺雨水も法面側に流下。 (雨水排水により法面変状・洗堀の可能性あり)	<ul style="list-style-type: none"> ・応急措置として土のうの増積みおよびシートの張り替えを実施。 ・排水設備の設置および舗装部の補修を実施。

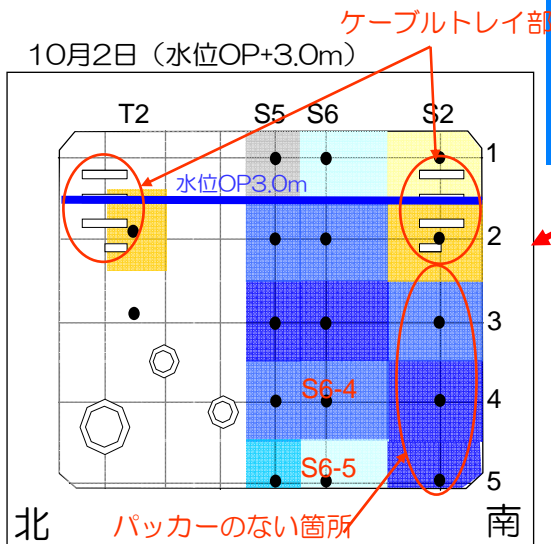
立坑A
温度分布図

- 立坑Aにおいて、凍結管の追加、氷の投入などの凍結促進策を実施し、凍結止水壁は出来つつあるものの、ケーブルトレイ部等については**十分凍結されていない**。また、凍結止水壁の底部には**凍結の弱部が存在する**と推定しています。
- 開削ダクトにおいて、配管や吊ビームなどの形状不連続部については、**十分に凍結されていないところ**が存在すると推定しています。

■凍結止水の状況を踏まえ、立坑A、開削ダクトにおけるケーブルトレイ部、配管等の形状不連続部に対し、十分な止水性を確保し、凍結弱部を強固にするため間詰め充填を実施予定です。

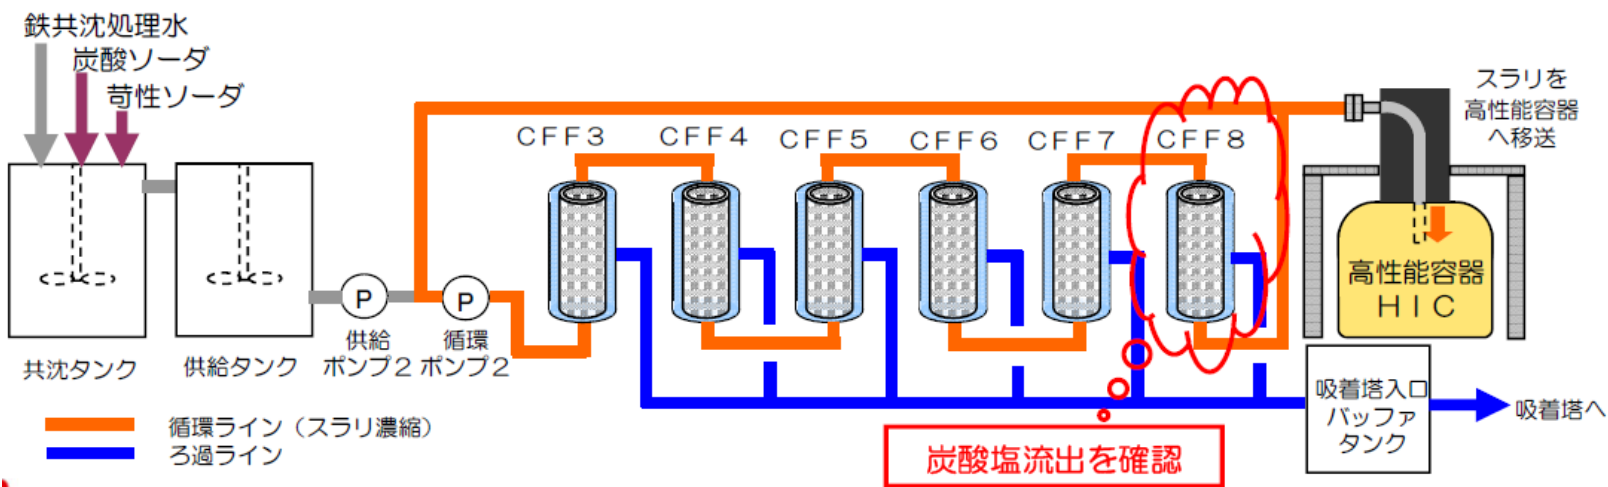
- B系統炭酸塩沈殿処理の各クロスフローフィルタ(CFF)ろ過側出口水をサンプリングした結果、CCF8Bにおいて白濁および高いCa濃度を確認、炭酸塩スラリー流出と判断し、B系統を停止した。
- 平成26年3月に発生したCFF炭酸塩スラリー流出事象を受け、毎日Ca濃度測定を実施し、CFFからの炭酸塩スラリーの流出を早期に検知することとしたことから、平成26年5月以降に発生した同事象については系統下流へ汚染拡大することなく運転を停止することができた。

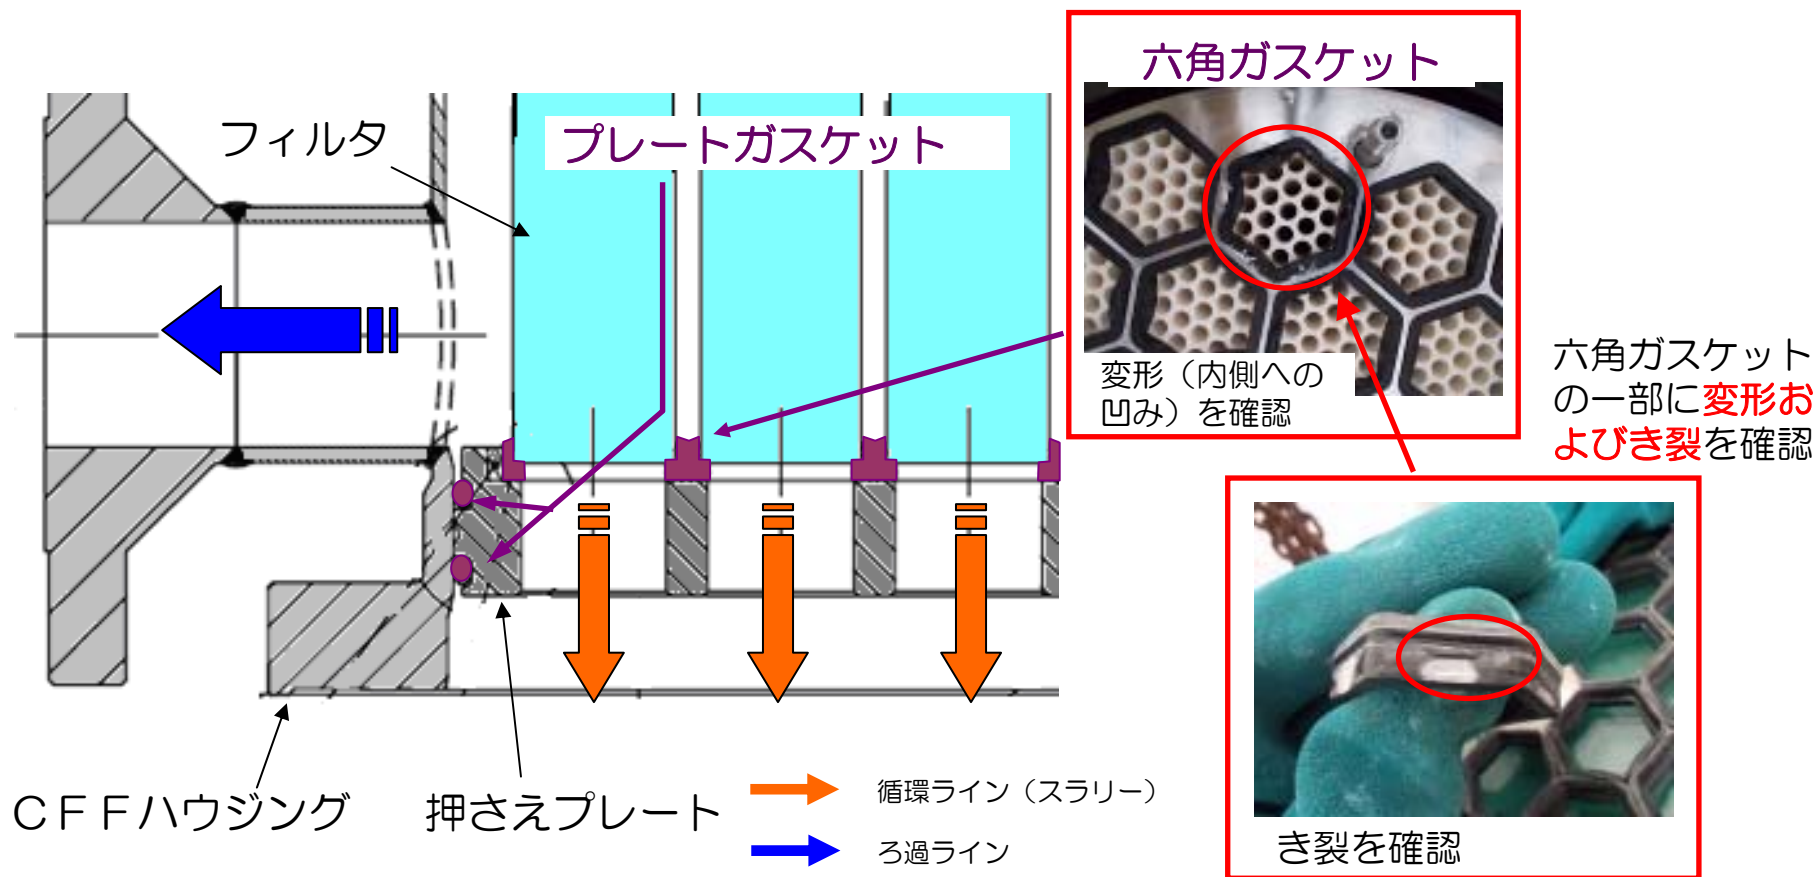
クロスフィルター点検結果

- リークが発生したB系統のクロスフローフィルタ(CFF)の点検結果
 - ・ バブリング試験を行った結果、**2箇所からエアーの流出を確認**
 - ・ 当該部を分解調査した結果、**六角ガスケットの一部に変形およびき裂を確認。**
炭酸塩スラリー流出の原因と推定

- 六角ガスケットの一部に変形およびき裂が発生原因は、バックパルスポット作動時の圧力脈動と推定。設計上、許容される圧力の範囲内であったものの、バックパルスポット作動時に発生した微小な変位が蓄積され、炭酸塩スラリーを流出させる程の変形およびき裂に至ったと推測
- 炭酸塩スラリーの流出が確認された六角ガスケットを調査した結果、弾性が確認されたため、放射線劣化等に起因する脆化の兆候は見られない

- 炭酸塩スラリーの流出を発生させた原因と推定されるバックパルスポットの作動圧力を運転影響がない範囲で低減。多核種除去設備の他系統および増設多核種除去設備への水平展開も順次実施
 - 作動圧力を低減
 - 作動頻度を低減
- 炭酸塩スラリーの流出が確認された場合は速やかに予備品と交換できるよう、予備品手配を加速。

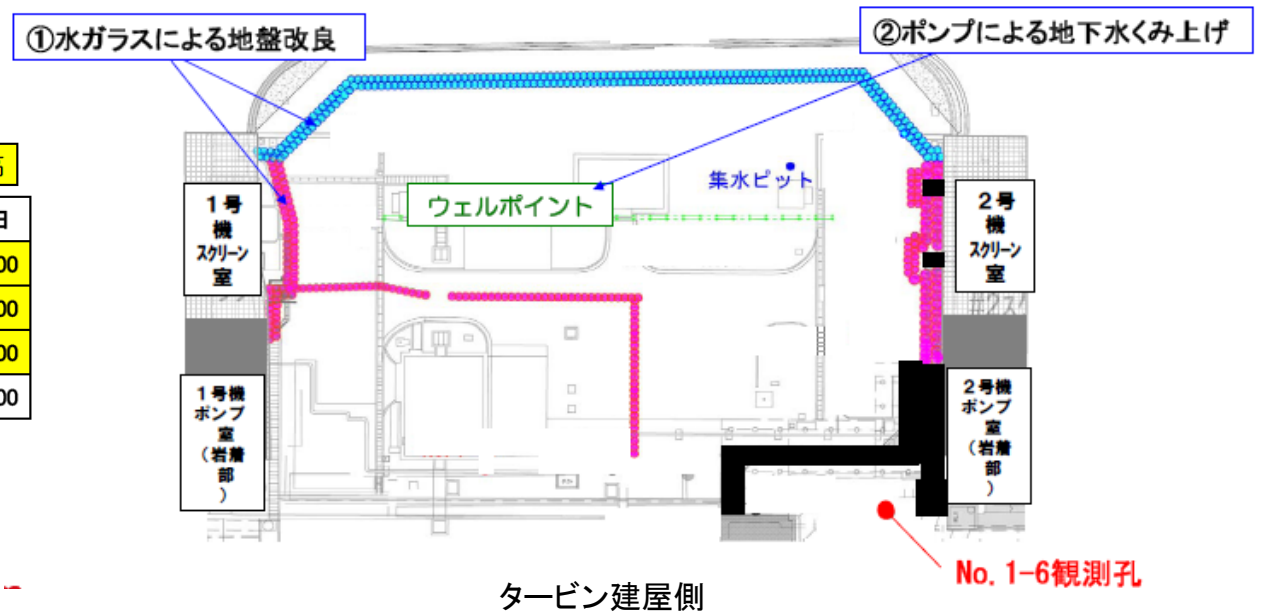
No.1-6観測孔の放射性物質濃度

- 台風18号通過後の10/9及び10/13に採水した、護岸近傍のトレンチ付近にある地下水観測孔No.1-6の地下水の放射性物質(Cs-134、Cs-137、全β)濃度が、2回続けて過去最大)を更新しました。
- 過去最大が観測された時期は、台風時の降雨により地下水水位が上昇しており、地表付近の汚染した土壌に含まれる放射性物質が地下水に混入した可能性が高いと考えられます。
- 放射性物質濃度の上昇が見られた観測孔No.1-6がある護岸近傍においては、地下水が港湾に流出することを抑制する対策を実施しています。
 - ①水ガラスによる地盤改良
 - ②ウェルポイントからポンプで地下水を汲み上げる
