東京電力福島第一原子力発電所汚染水対策の対応  
 廃炉・汚染水対策現地調整会議 課題に対する管理表

平成26年10月27日

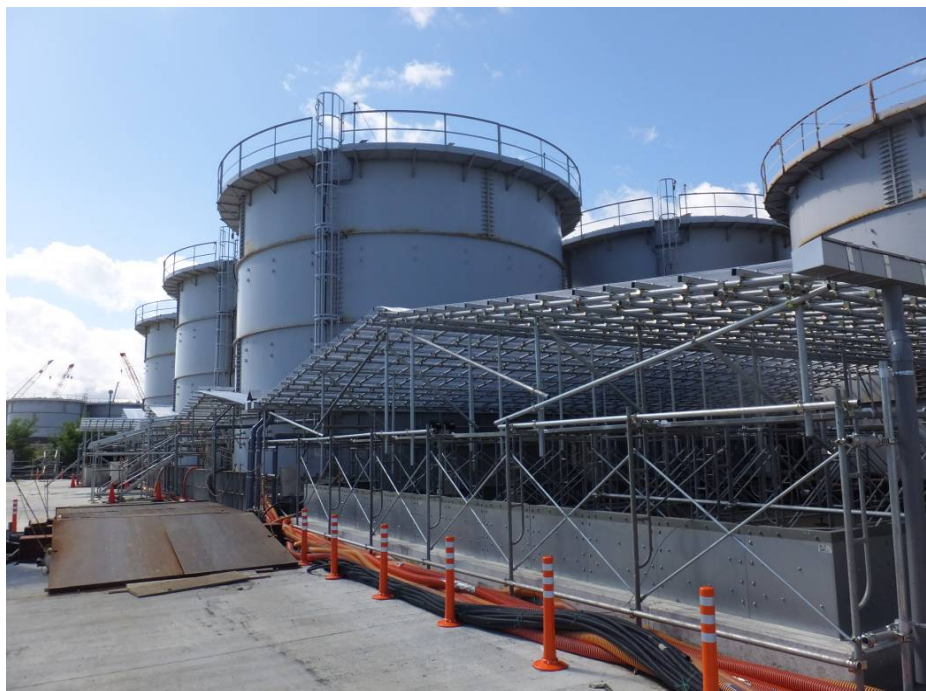
①H2南エリア 堰カバー設置完了

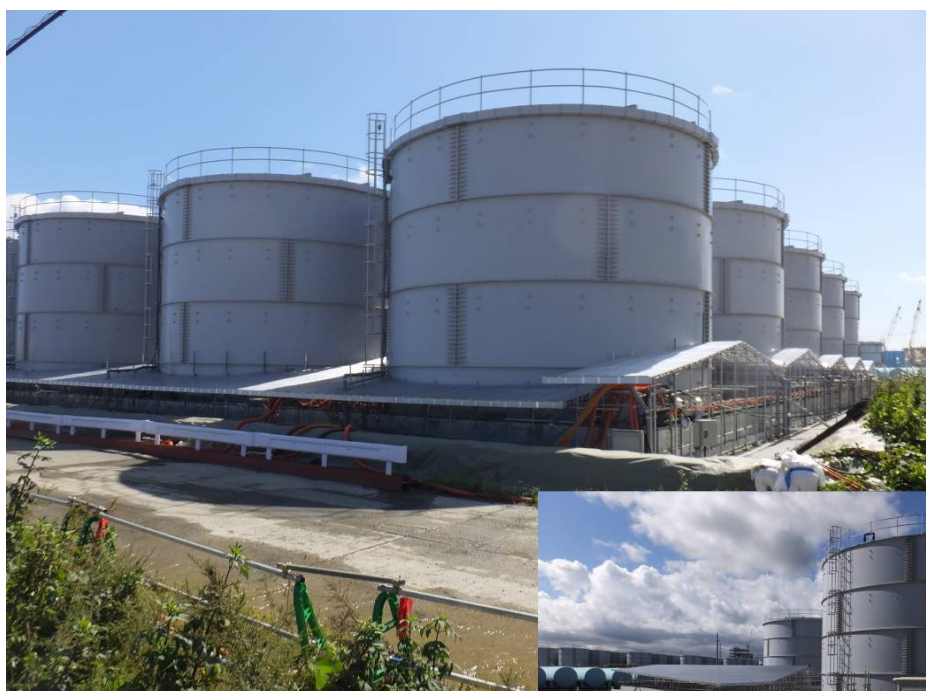
②H3エリア 堰カバー設置完了 (右下 内堰拡張部)

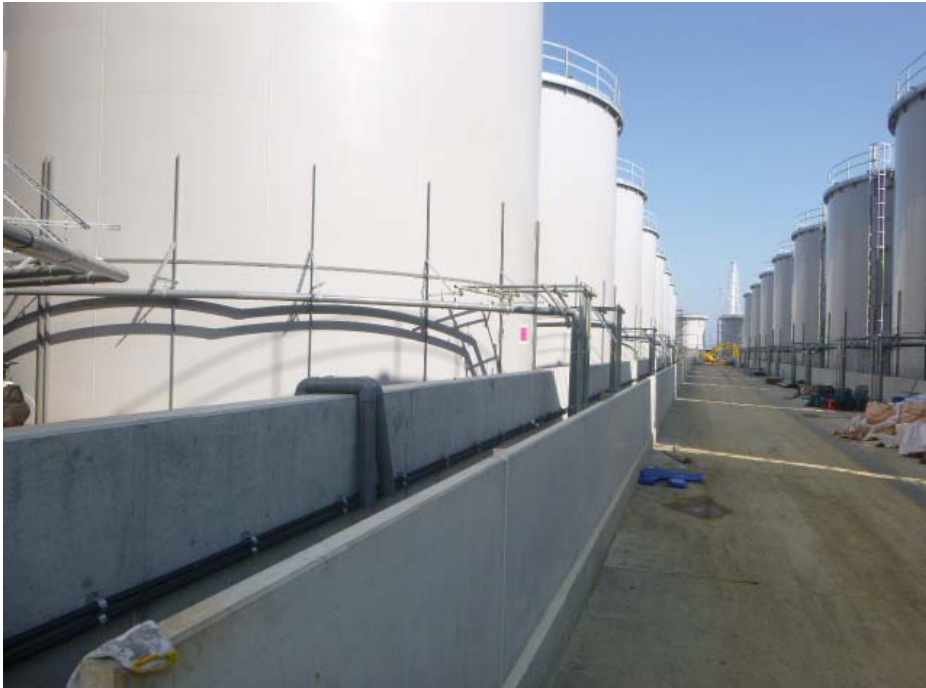
③J1(西)エリア 内堰設置完了

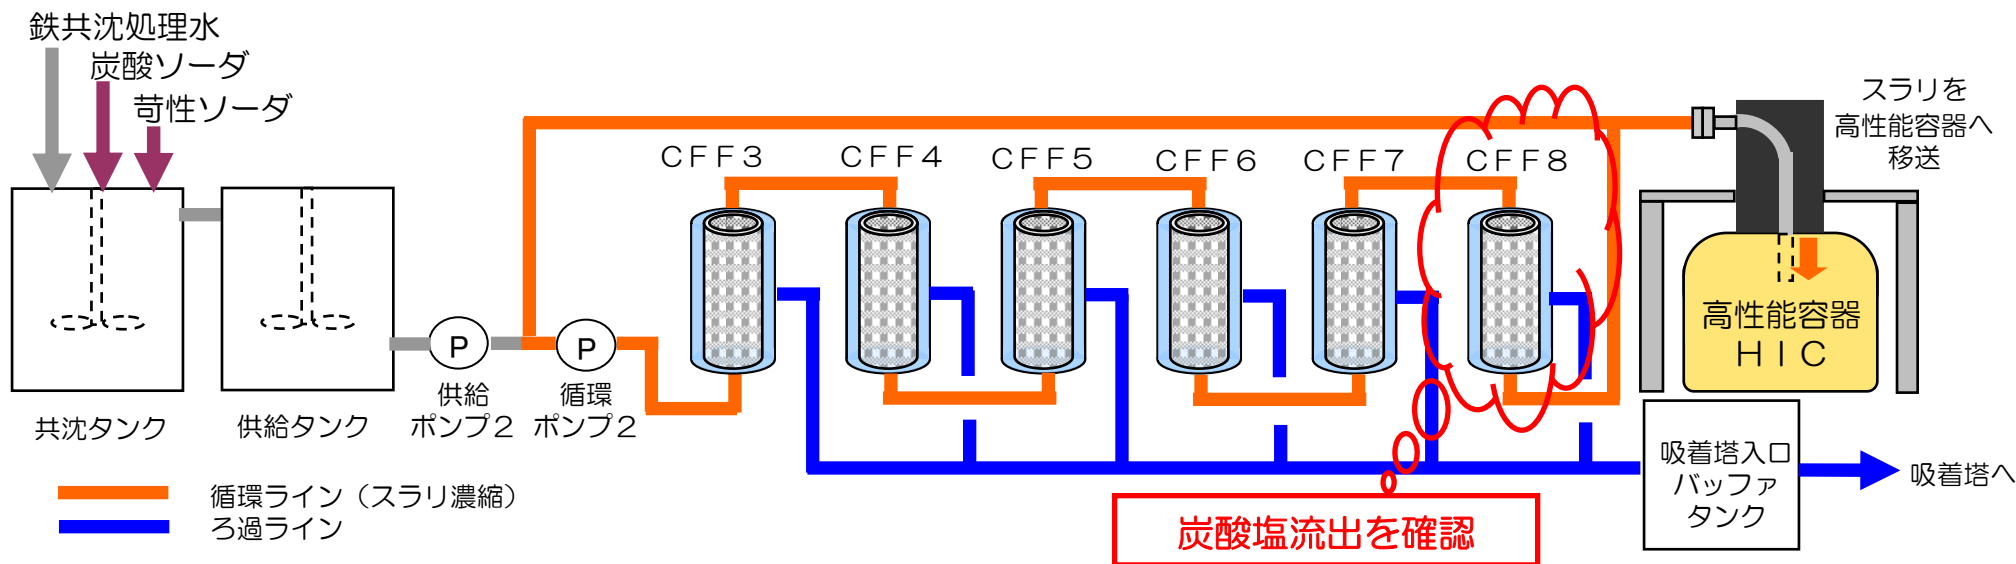
- B系統炭酸塩沈殿処理の各CFFろ過側出口水をサンプリングした結果、**CFF8Bにおいて白濁および高いCa濃度を確認、炭酸塩スラリー流出と判断し、B系統を停止**

サンプリング箇所	Ca濃度*	水の色
CFF3B	<1 ppm	透明
CFF4B	<1 ppm	透明
CFF5B	<1 ppm	透明
CFF6B	<1 ppm	透明
CFF7B	<1 ppm	透明
<b>CFF8B</b>	<b>330 ppm</b>	<b>白濁</b>

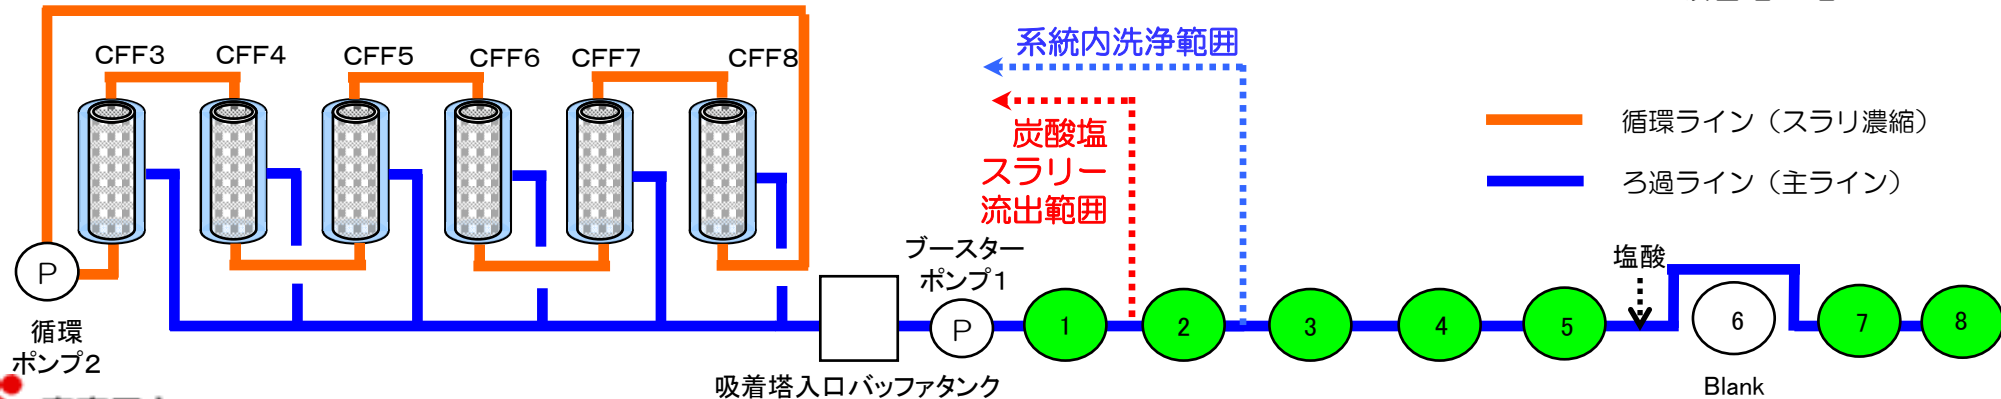
- B系統出口水の全β濃度は $2.6 \times 10^{-1}$  Bq/ccで通常の変動範囲内（マイナス1乗Bq/ccオーダー）であり、**ALPS下流設備（サンプルタンク等）への炭酸塩スラリーによる汚染拡大はない**ことを確認
- B系統内の炭酸塩スラリー流出範囲を詳細調査した結果、**流出範囲は吸着塔1塔目までと判明**。念のため、**系統内洗浄は吸着塔2まで実施予定**
  - 各吸着塔出口水のCa濃度を測定し、**吸着塔1塔目出口以降のCa濃度は1ppm以下**であることを確認
  - 各吸着塔の内部確認を実施した結果、**吸着塔1塔目上部に白い堆積物を確認**したものの、**吸着塔2塔目以降には確認されず**

吸着塔1塔目上部堆積物

吸着塔2塔目

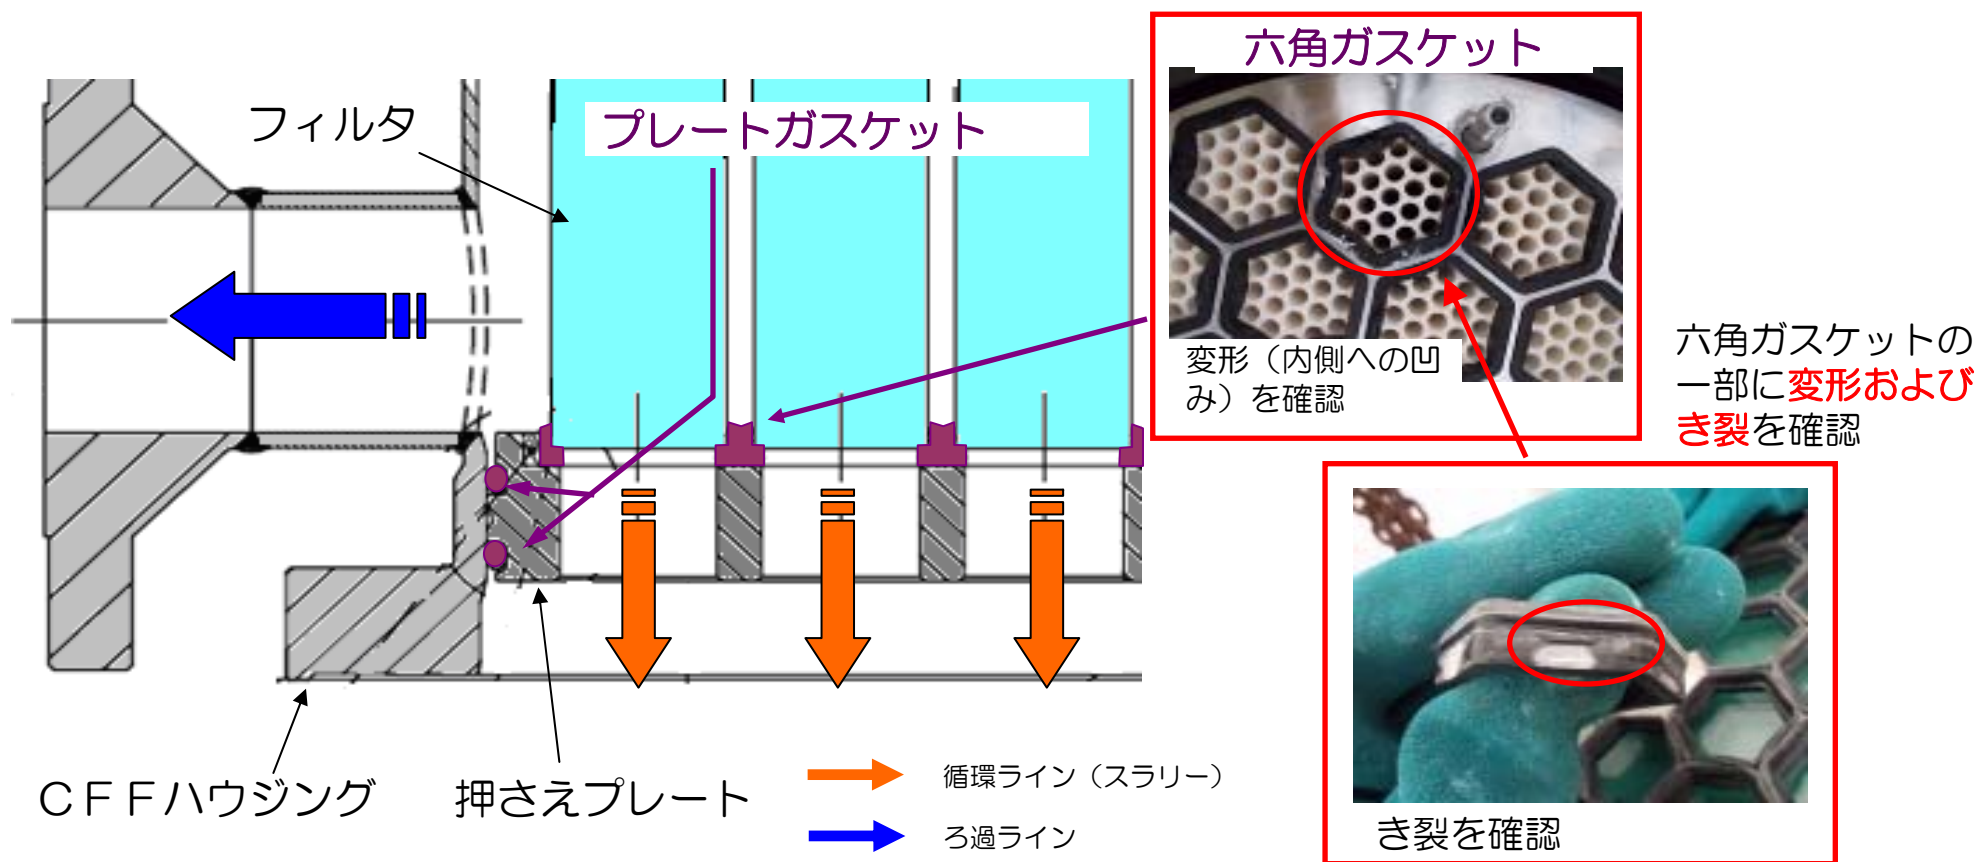
## 2-3. クロスフローフィルタ8B分解点検結果

- リークが発生したB系統のクロスフローフィルタ（CFF）の点検結果
  - ・バブリング試験を行った結果、2箇所からエアーの流出を確認
  - ・当該部を分解調査した結果、六角ガスケットの一部に変形およびき裂を確認。炭酸塩スラリー流出の原因と推定

- 六角ガスケットの一部に変形およびき裂が発生原因は、バックパルスポット作動時の圧力脈動と推定。設計上、許容される圧力の範囲内であったものの、バックパルスポット作動時に発生した微小な変位が蓄積され、炭酸塩スラリーを流出させる程の変形およびき裂に至ったと推測
- 炭酸塩スラリーの流出には至っていないものの、変形が発生している六角ガスケットが他にもあることを確認
- CFF8Bは炭酸塩処理CFFの最下流にあり、一次側圧力（スラリー側圧力）がもっとも低い。一方、バックパルスポットの作動圧力は一定であるため、バックパルスポットによる逆洗時の圧力差はCFF8Bがもっとも大きい

➡ 炭酸塩スラリー流出の発生する可能性のあるCFFが他にもあると想定されるものの、CFF8Bの使用条件が上流側のCFF3～7Bに比べ、厳しい環境にあったと推定

- 炭酸塩スラリーの流出を発生させた原因と推定されるバックパルスポットの作動圧力を運転影響がない範囲で低減。多核種除去設備の他系統および増設多核種除去設備への水平展開も順次実施
  - 作動圧力を低減
  - 作動頻度を低減
- ブースターポンプ1 出口でのCa濃度測定を日々継続実施し、監視しながら処理を継続\*。
- 炭酸塩スラリーの流出が確認された場合は速やかに予備品と交換できるよう、予備品手配を加速。

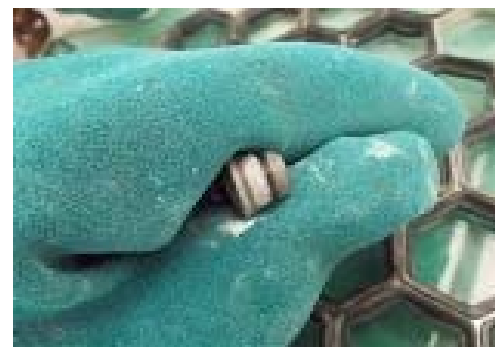
- 炭酸塩スラリーの流出が確認された六角ガスケットを調査した結果、弾性が確認されたため、放射線劣化等に起因する脆化の兆候は見られない

当該ガスケットを折り曲げてもひび割れ等は確認されない→  
(脆化なし)

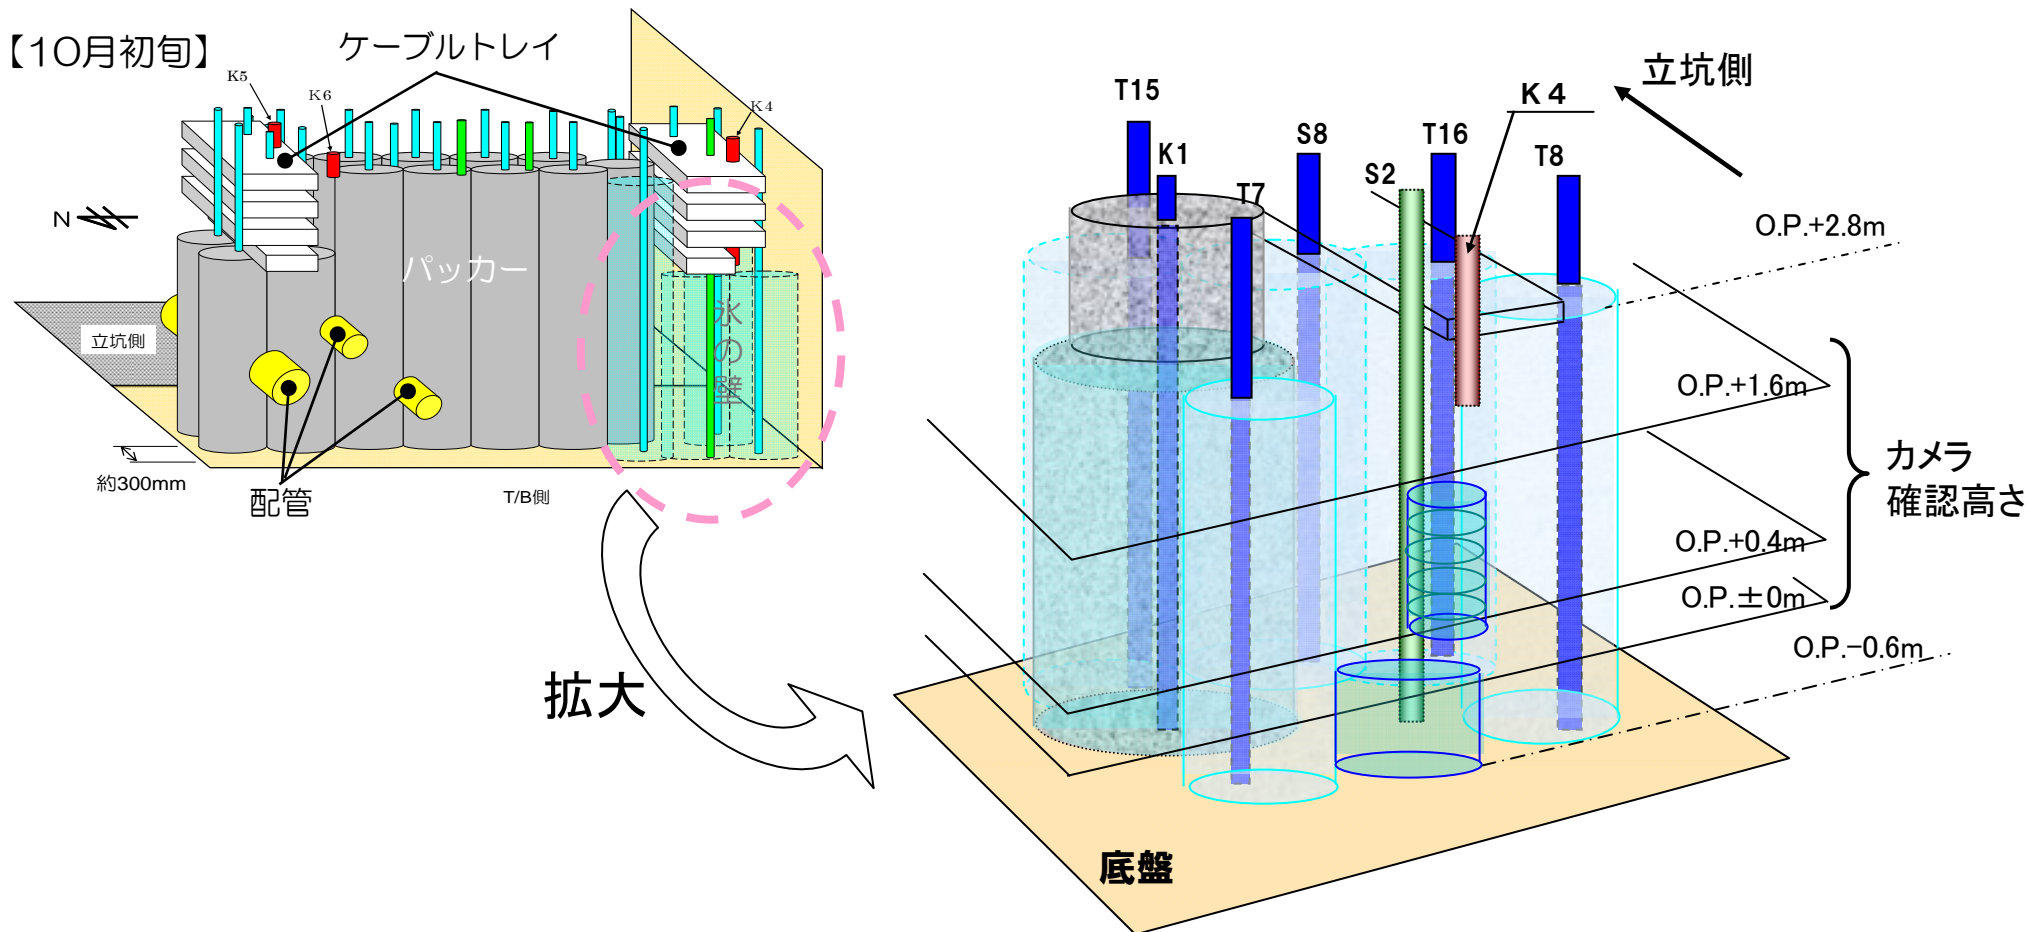
- パッカーの無い箇所については、10月初旬までに、氷の壁が成長したことを確認。
- 10月6日に台風18号が通過し、その後、凍結箇所の温度が上昇したことから、10月7日に氷の状況をカメラで観測。

- その結果、O.P.+1.6m及び+0.4m付近の一部の氷が減少していることを確認。なお、O.P.±0mの氷の状況には変化なし。
- これを踏まえ、間詰め充填の手順について確認を実施。

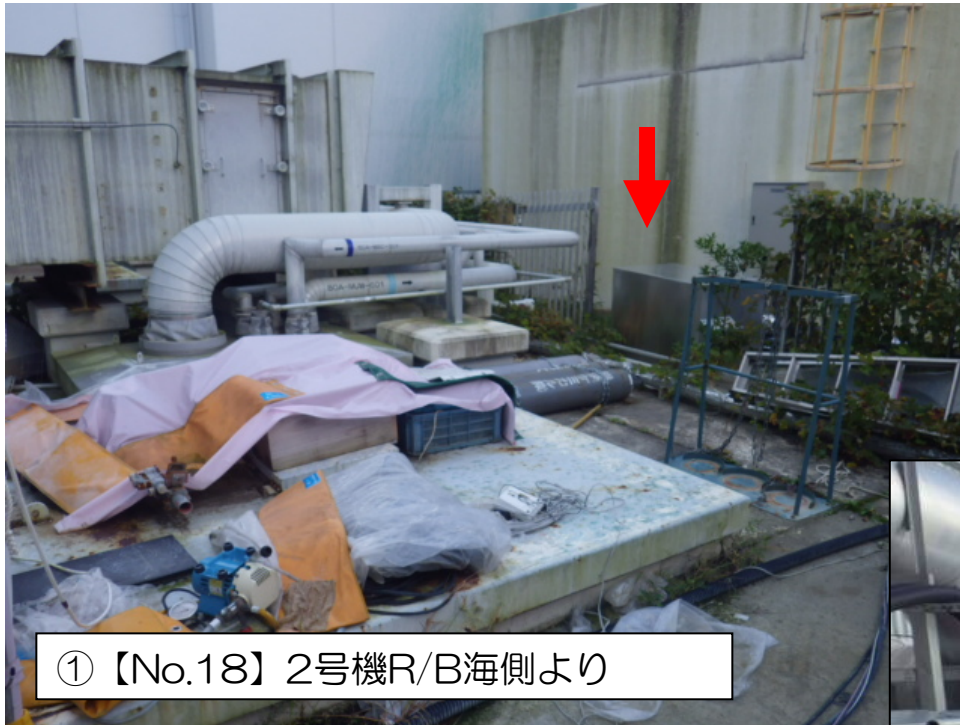
- 昨年末の水質調査結果から、Cs137の濃度が3桁上昇しているが、H3は変動が少ないことから、地下水からの移行ではなく、フォールアウトによる汚染が混入したと考えられる。
- いずれも建屋より山側に位置しているが、地下水位は建屋滞留水水位より十分に高く、建屋滞留水が山側に逆流したとは考えられない。
- 他のピットも水質調査を進めているが、同様の放射性物質濃度の上昇は確認されていない。

→ No.18とNo.19は、がれき混入等で復旧が困難であったNo.15, 16, 17とピット底部で横引き管で連結しており、ポンプ稼働により、**No.15, 16, 17からフォールアウト成分を徐々に引き込んだと考えられる。**

① 【No.18】 2号機R/B海側より

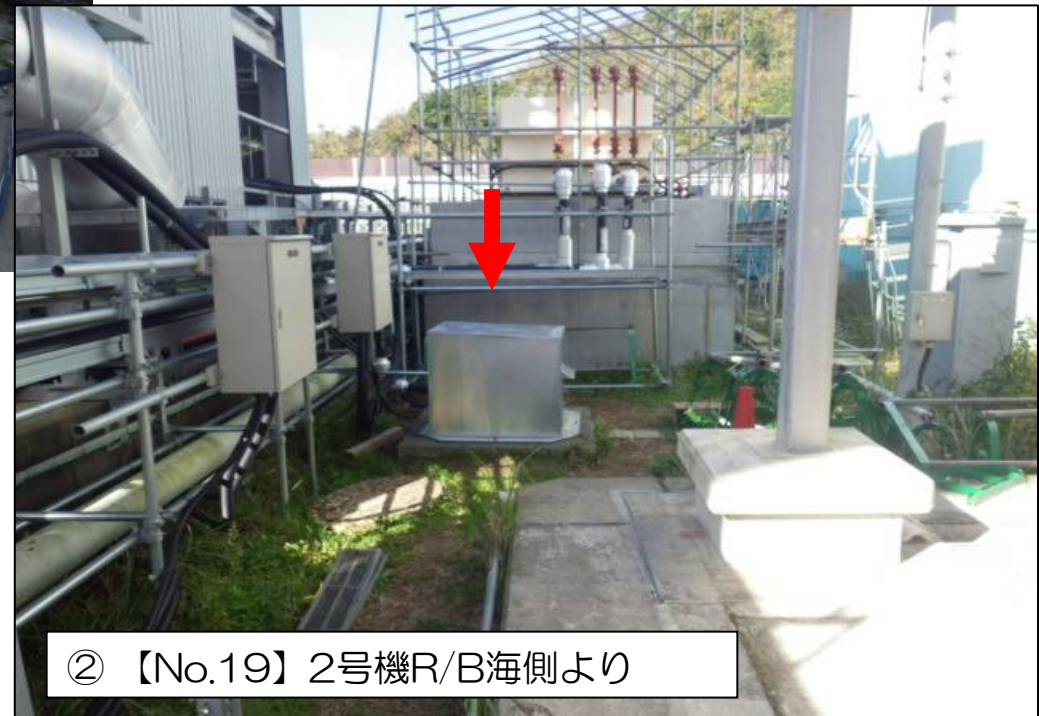
② 【No.19】 2号機R/B海側より
