電気事故の報告について

電気関係事故報告

1.	件名：高圧受電盤内のケーブル端末作業における感電負傷事故
2.	報告事業者 1) 事業者名（電気工作物の設置者名）：東京電力株式会社 2) 住所：東京都千代田区内幸町1丁目1番3号
3.	発生日時：平成26年9月30日（火）午前8時26分頃
4.	事故発生の電気工作物（設置場所、使用電圧）：新事務棟 高圧受変電設備 （設置場所：福島第一原子力発電所、使用電圧：6.9kV）

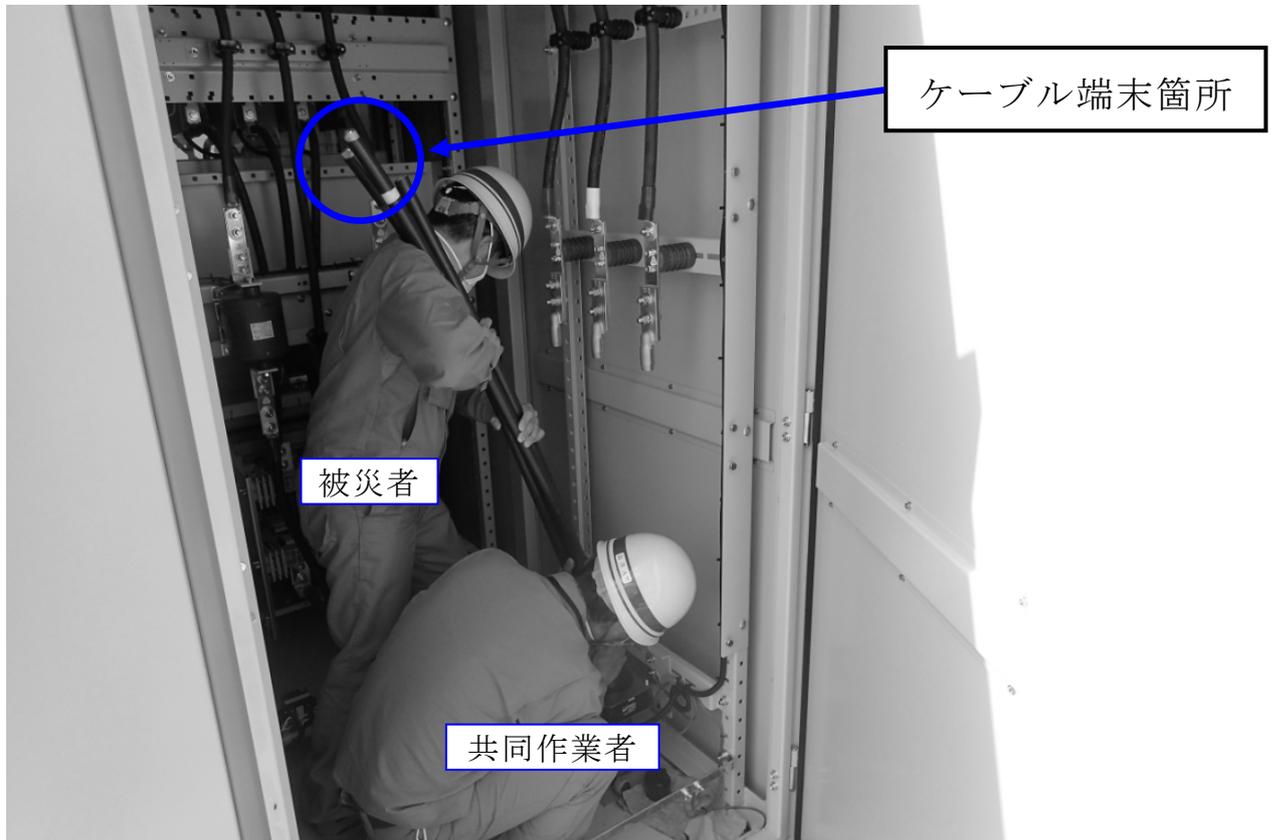
高圧ケーブル端末処理に伴う相順合わせ作業（再現写真）

5.	<p>状況：</p> <ul style="list-style-type: none"> 平成26年9月30日、被災者^{*1}は、全体朝礼およびTBM-KYの実施を終えた7時00分頃に作業現場である福島第一原子力発電所構外にある東京電力社員用の事務所（以下、「新事務棟」という。）に共同作業者と二人で向かった。 7時55分頃、被災者は、新事務棟脇に設置されている高圧受電盤の中に入り、高圧電源ケーブル（以下、「当該ケーブル」という。）の端末処理作業^{*2}に着手した。被災者は、端末処理の準備として高圧受電盤内において当該ケーブルを回して相順を合わせる作業を行っていたところ、8時26分頃、充電部に体が接触したことにより感電した。その際、共同作業者は、被災者に意識があることを確認した。 なお、被災者が充電部へ接触した際に地絡が発生し、高圧受電盤内の受電遮断器が動作（トリップ）したことにより、電源供給先である新事務棟が停電した。 共同作業者は、被災者が感電した旨を、新事務棟が停電したために建物の周囲を確認していた東京電力社員（以下、「当社社員」という。）に伝えた。 8時32分頃、当社社員は、直ちに救急車を要請するとともに、福島第一原子力発電所構内にある救急医療室に連絡した。その後、被災者を救急医療室に搬送し心電図検査を行ったが、異常は確認されなかった。 9時18分頃、被災者を救急車によりいわき市立総合磐城共立病院に搬送した。その後、医師の診察により入院が必要であると診断された。 <p>※1 被災者・・・元請会社の二次協力会社社員</p> <p>※2 端末処理作業・・・新事務棟の電源用に新設した高圧受変電設備は、2回線受電構成（本線・予備線）としており、既に予備線側は受電状態となっていた。当日の端末処理作業は、未接続であった当該ケーブル（本線側のケーブル）を接続するための作業であった。</p> <p>当該の高圧受電盤は、予備線側から本線側へ逆圧がかかる構造となっており、盤内には充電部が存在していた。</p> <p>なお、当該の高圧受電盤の中には、高電圧危険表示アクリル板が取り付けられていたが、盤内にて作業するにあたり支障があるため、平成26年9月25日の当該ケーブル引き込み作業の段階で取外していた。</p> <p>【参考】</p> <p><被災者の装備> 作業服、ヘルメット、一般靴、一般作業手袋、サージカルマスク</p> <p>【補足資料】</p> <p>(1) 新事務棟高圧受変電設備（全体写真／盤構成図）</p> <p>(2) 新事務棟高圧受変電設備（単線結線図／盤構造図）</p> <p>(3) 高圧ケーブル端末処理に伴う相順合わせ作業（再現写真）</p>

今回の感電負傷事故については、直接的には、充電部近接作業であるにも拘わらず安全対策や検電を実施せずに作業を行ったことが原因であるが、当社工事監理員をはじめとする工事関係者全員が当該の高圧受電盤に充電部は無いと思い込み、その思い込みのまま作業が進んだことが根本原因（背後要因）であったことから、これらを踏まえ以下の再発防止対策を講じることとした。

- ① 適切な安全処置（原則、活線作業の禁止）の実施、現場調査、図面等による充電・停止範囲の確認および作業前の確実な検電の実施等について、電気業務の運営手引きを文書化し電気作業に従事する社内関係者および元請会社（協力会社を含む）へ指導・周知。
- ② 検電の徹底（既設盤、新設盤に限らず、電源盤は全て元請会社工事担当者立会いによる検電を実施）。

- ① 設備管理箇所の工事主管箇所に対する安全対策（処置）等の審査ならびに作業許可を行うルールについて、新事務棟等を対象設備として拡大（作業管理マニュアルの改訂）。
- ② 当該の高圧受電盤へ逆圧充電注意表示板（注意札）の取付けと類似電源盤への対策展開。
