福島第一原子力発電所4号機原子炉建屋の 健全性確認のための 定期点検結果（第10回目）について

平成26年10月30日
東京電力株式会社

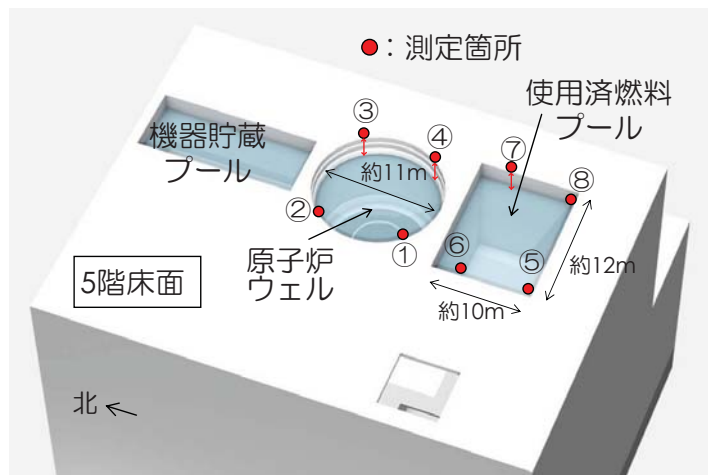
測定箇所（5階床面）

▶水位測定の結果、四隅の測定値がほぼ同じであることから、5階床面と使用済燃料プールおよび原子炉ウェルの水面が、これまでと同様に平行であり、建物が傾いていないことを確認した。

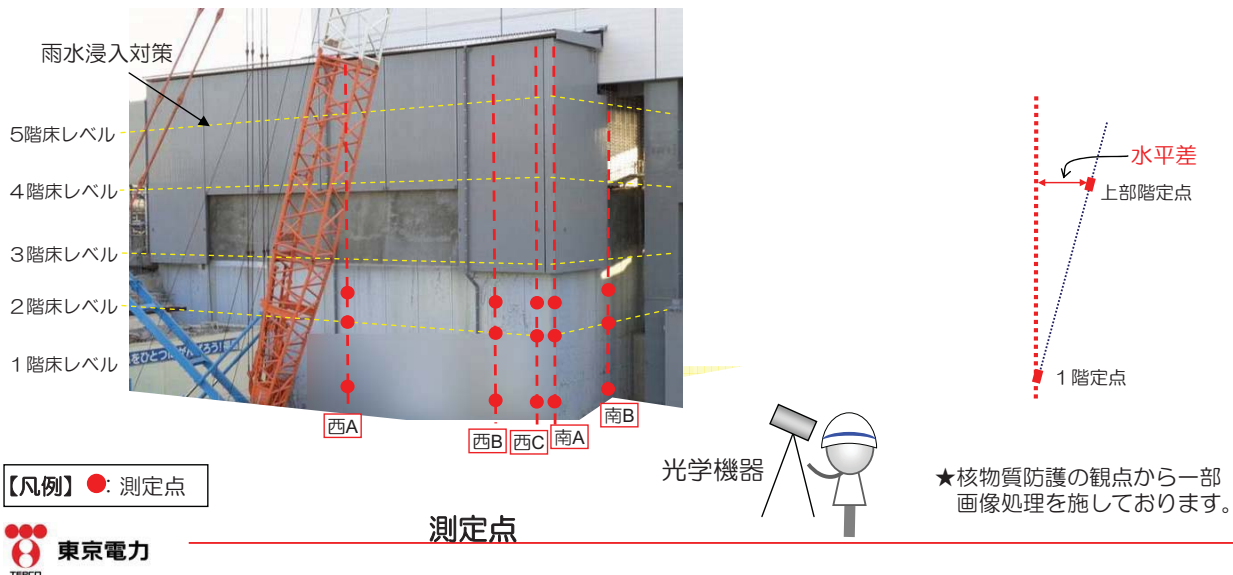
▶外壁面の上下に、定点を設置し、光学機器により計測することで、外壁面の水平差※を確認し、変形の性状確認を行った。

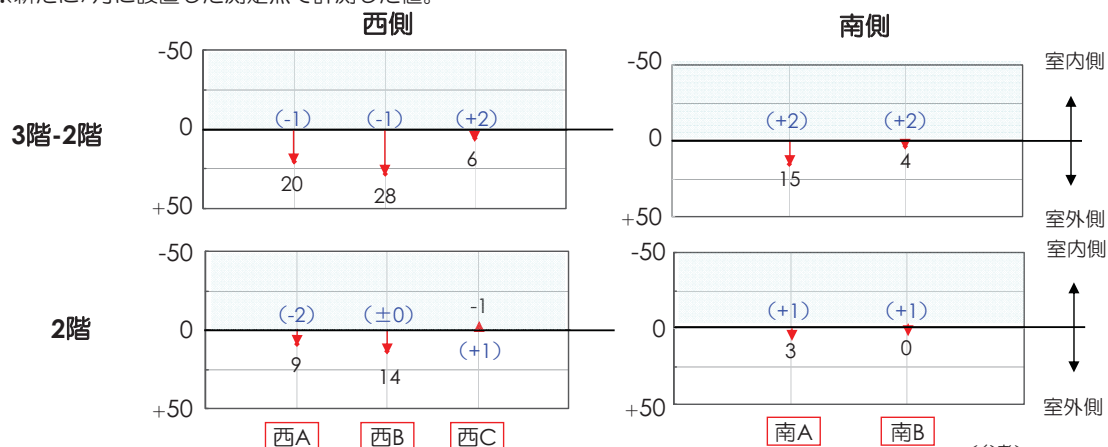
水平差※の算出結果（単位：mm）

▶水平差は、前回とほぼ同様の値となっている。

▶前回計測結果と若干の差が生じているのは、光学機器の計測誤差が±2mm程度であり、水平差で最大約4mmの誤差が生じる可能性があることや、コンクリートの熱膨張（熱膨張係数約 $7\sim 13 \times 10^{-6}/^{\circ}\text{C}$ ）により、7月と10月の月平均気温差で約1~3mmの差が生じる可能性があることが考えられる。

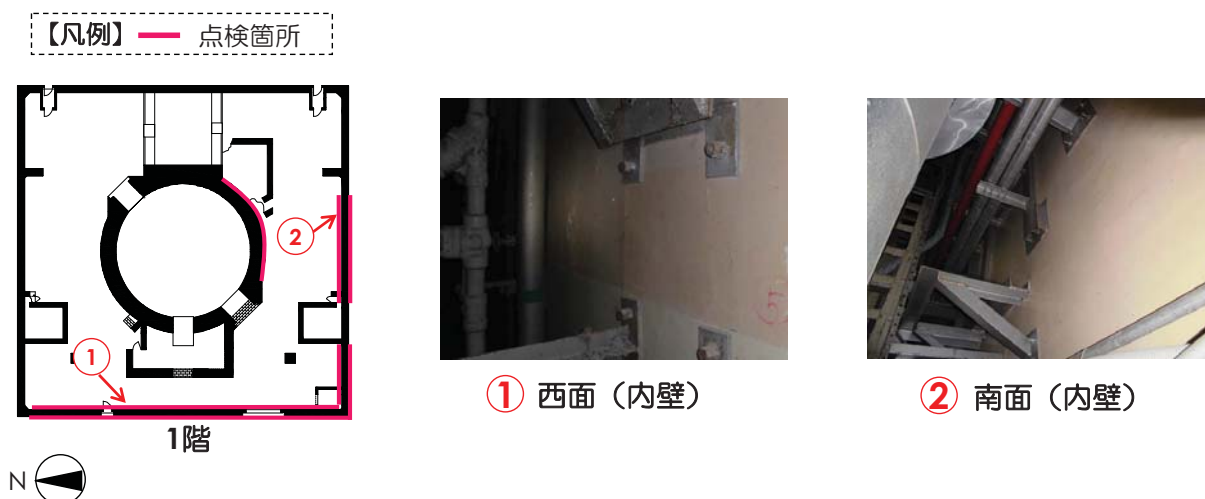
▶目視点検の結果、これまでの点検結果と同様に、1mm以上のひび割れや鉄筋腐食の可能性のあるひび割れは確認されなかったことから、有害な構造耐力上の劣化は無いものとする。

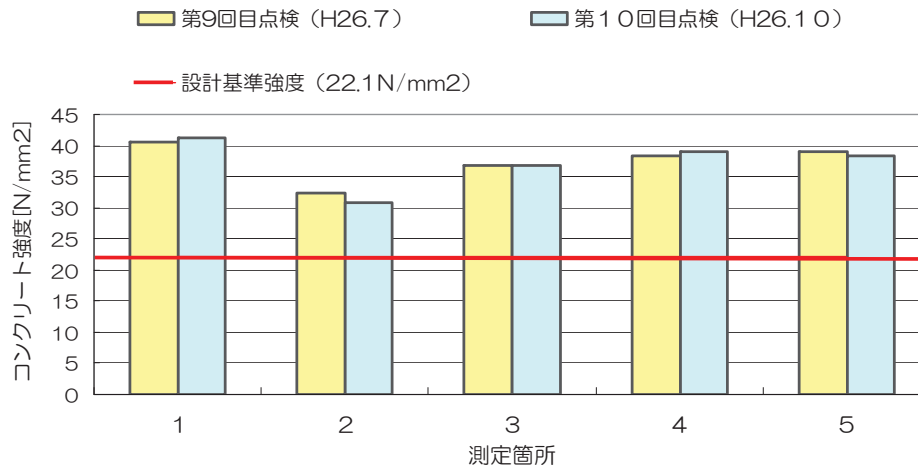
コンクリートの強度確認結果

▶コンクリート強度確認の結果、これまでの点検結果と同様に、全ての測定箇所で設計基準強度以上（ 22.1N/mm^2 ）であることを確認した。なお、測定箇所は前回の位置と若干異なること及びシュミットハンマーの測定誤差※を考慮すると、今回の測定結果は前回と比べても大きな差はなく、強度変化はないと考える。
