平成25年度実績概要

「格納容器漏えい箇所特定技術 ・補修技術開発」 (調査の部)

平成26年10月30日

技術研究組合 国際廃炉研究開発機構

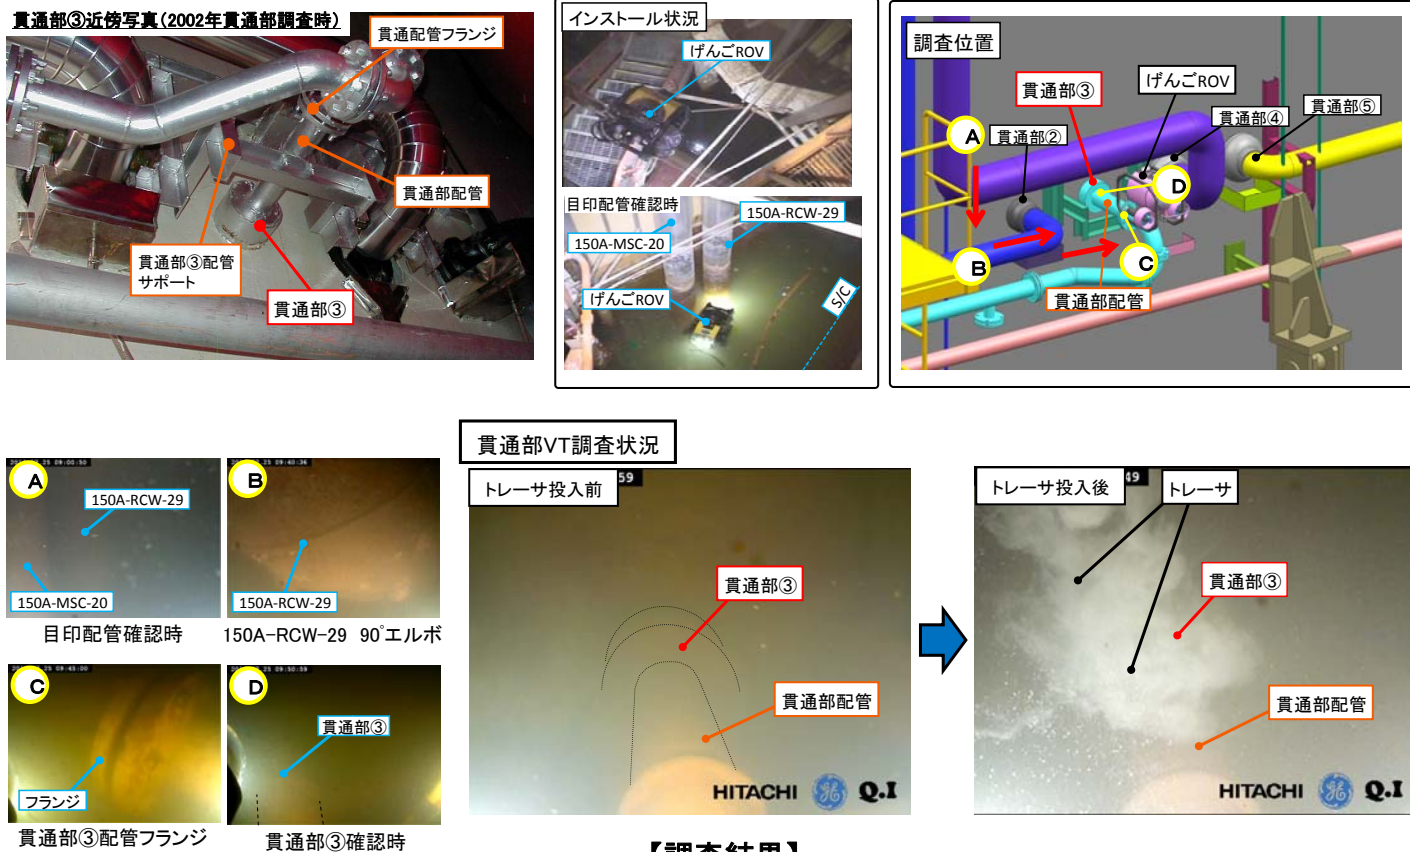
3. (7) げんごROVによるトーラス室壁面調査結果 (1F-2号機)

【調査結果】
貫通部からの滞留水の流れ(漏えい)は確認されなかった。

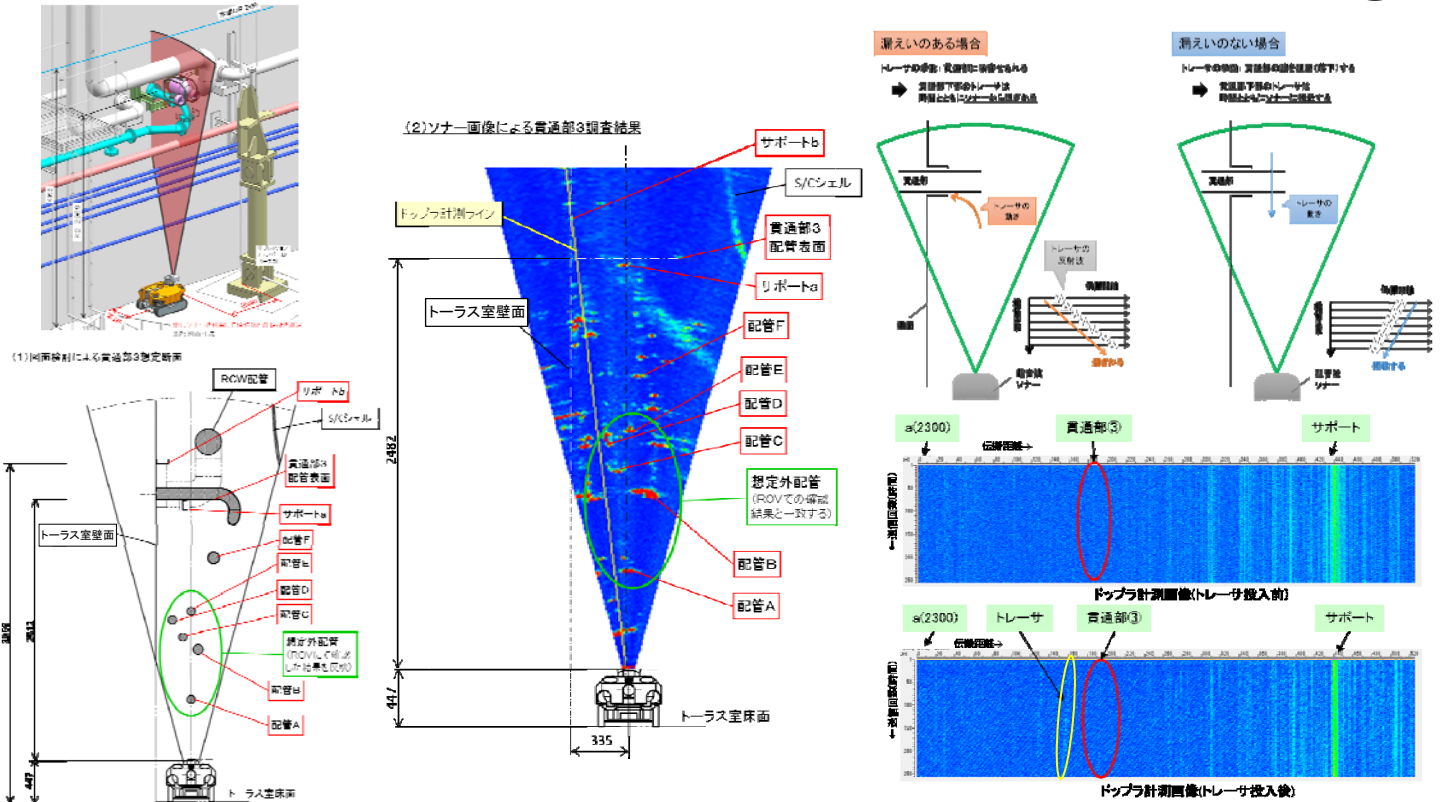
3. (8) トライダイバーによるトラス室壁面調査結果 (1F-2号機)

1. 貫通部③のソナー画像を図面検討による想定断面と比較した結果、構造物の配置がほぼ同じであることを確認した。
2. げんごROVで事前確認した想定外配管の存在がソナー画像においても確認できた。
3. トレーサ投入前と投入後の信号を比較した結果、貫通部周辺の吸込まれる流れは確認出来なかった。

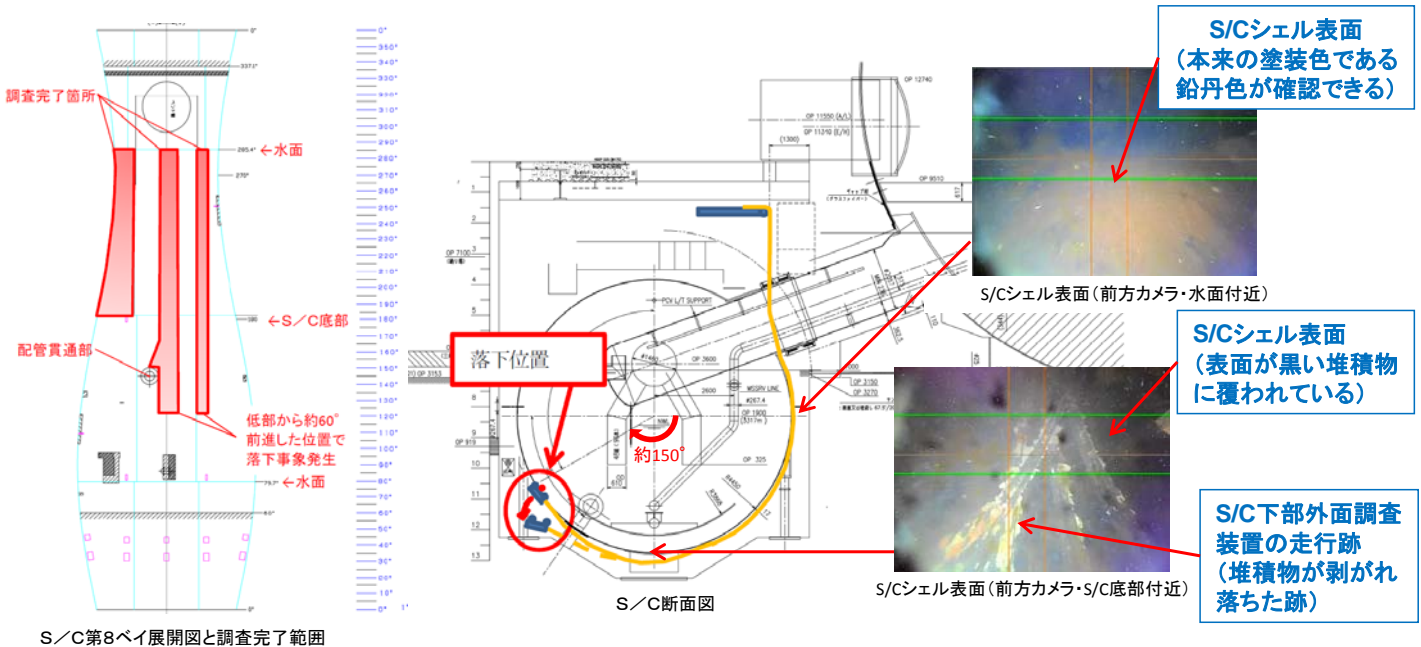
実機適用性試験

- ・ 支援装置による調査装置投入からS/C底部付近まで遠隔操作で到達、調査可能であることを確認した。
- ・ 1F-2号機はS/Cシェル表面の没水部広範囲に付着物が存在することが判明した。
- ・ S/C下部調査装置がS/Cシェル表面を走行すると付着物が舞い上がり、設計条件よりも視界が悪くなる場合があった。
- ・ 微速前進にてS/C赤道部から約150° 前進したところで前輪2輪が浮き上がり、装置が落下する事象が合計3回発生した。いずれの場合も、落下の際に後方カメラから観察していたケーブルは、過度な引張等が発生した痕跡見られなかった。

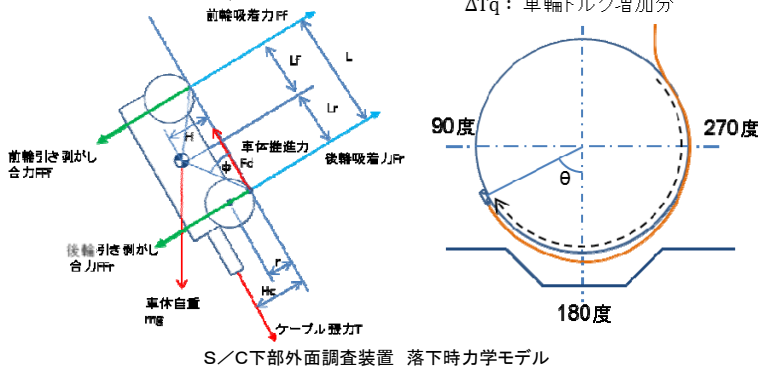
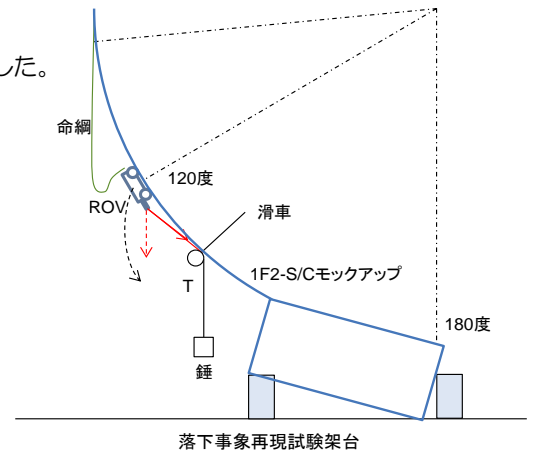
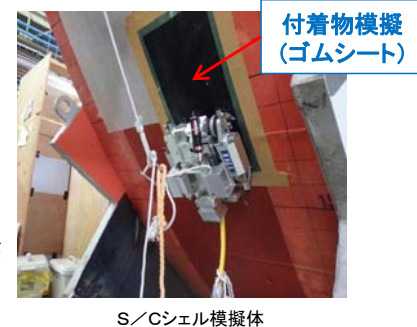
実機適用性試験フィードバック

- ・ S/C下部外面調査装置の落下事象について工場における再現試験を行った。
- ・ 落下の推定要因であるケーブル張力と磁石車輪吸着力について落下条件を確認した。

- ・ 実機で落下が発生した角度においてケーブル張力単体による装置落下は発生しなかった。
- ・ 模擬試験体表面に付着物を設置し、十分なケーブル張力を与えた状態で走行させた結果、S/C赤道部から約150° 前進した位置で落下が発生する場所があることを確認した。

- ・ 試験結果を元に評価すると、実機ではS/C表面付着物により磁石車輪と鋼板の間に厚さ1.4mm以上の隙間が発生し、吸着力が低下したことにより落下に至ったと評価した。
- ・ 上記を踏まえ、付着物の除去又は吸着力強化により脱落事象を抑制できる見込みを得た。

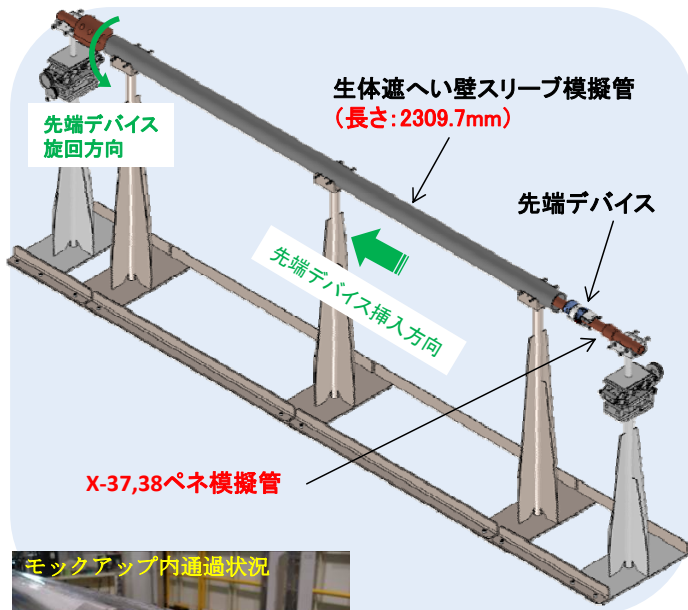
挿入性評価試験

上下・水平方向に
2mmまでの偏芯に
対応可能なことを
確認

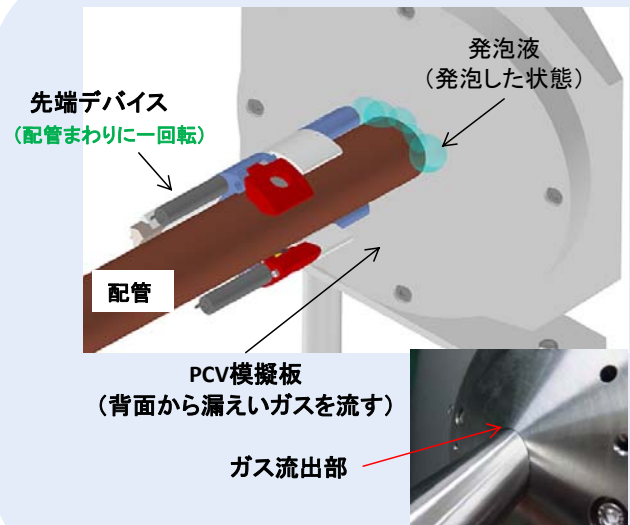
漏えい検出性評価試験

PCV内圧15kPaで
約30ml/minの
検出性を確認
