# 汚染水対策の進捗状況 及びリスクマップ

2014年11月13日  
東京電力株式会社

# 1-1 リスクマップ

## 多核種除去設備B系統におけるカルシウム濃度上昇について(1/3)

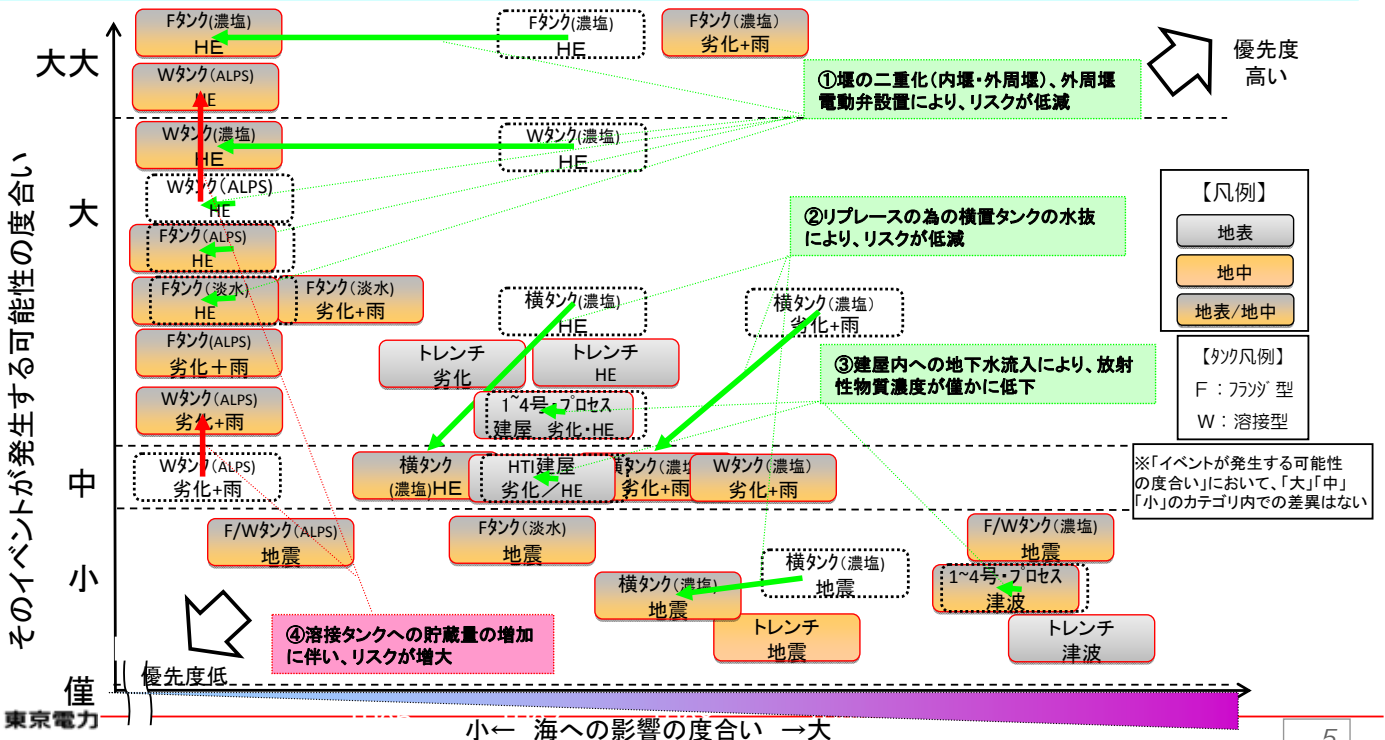
(1) 汚染水リスクマップ／H26.11時点の整理 【H26.7→H26.11の変遷】

- ①フランジタンク・溶接タンク外周堰設置等により、ヒューマンエラー時の漏えいにつき海への影響が低減
- ②横置タンクの水抜きに伴う貯蔵量減少に伴い、リスクが低減
- ③建屋内への地下水流入により、放射性物質濃度が僅かに低下
- ④溶接タンクへの貯蔵量増加に伴い、経年劣化、ヒューマンエラーの発生する可能性が増大

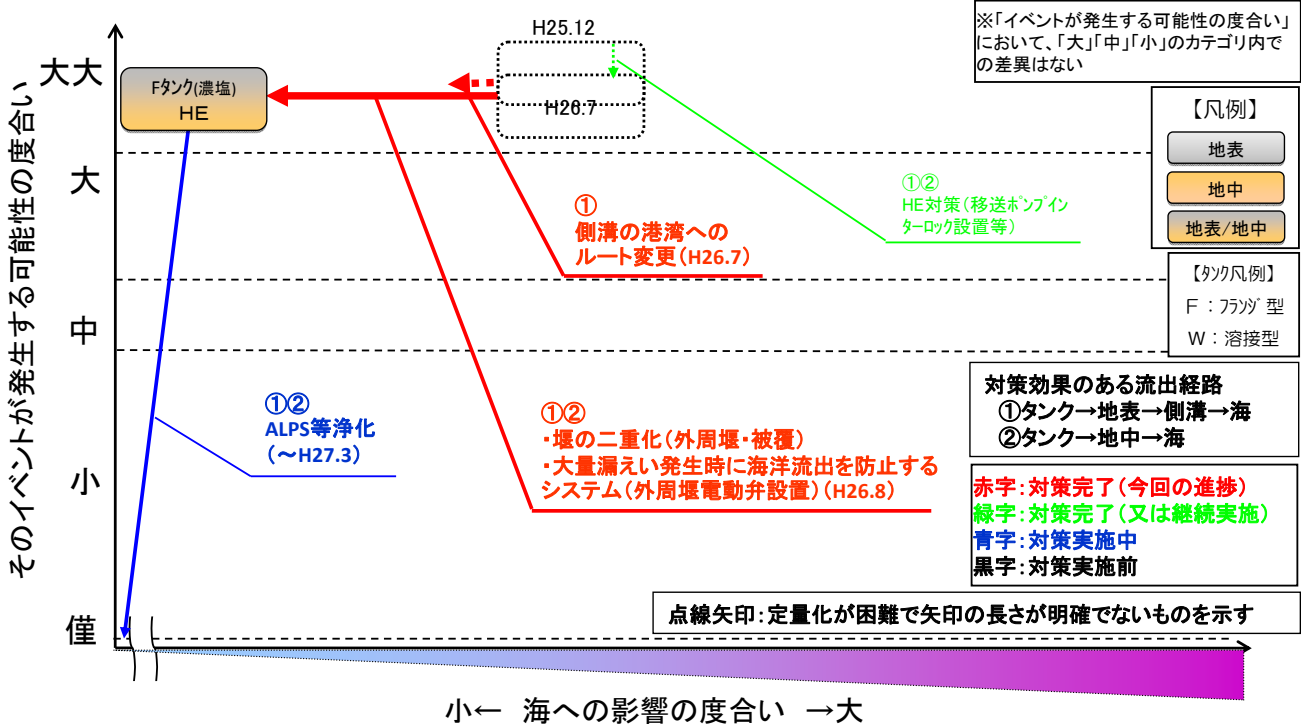
### ①-1 汚染水イベント発生リスクマップ(H26.11)【フランジタンク(濃縮塩水)/ヒューマンエラー】

- ALPS等により、タンク内汚染水の浄化を継続実施中。
- 堰の二重化・外周堰電動弁設置等により、漏えいリスクを低減。(H26.8)
- 側溝の港湾へのルート変更を実施(H26.7)。

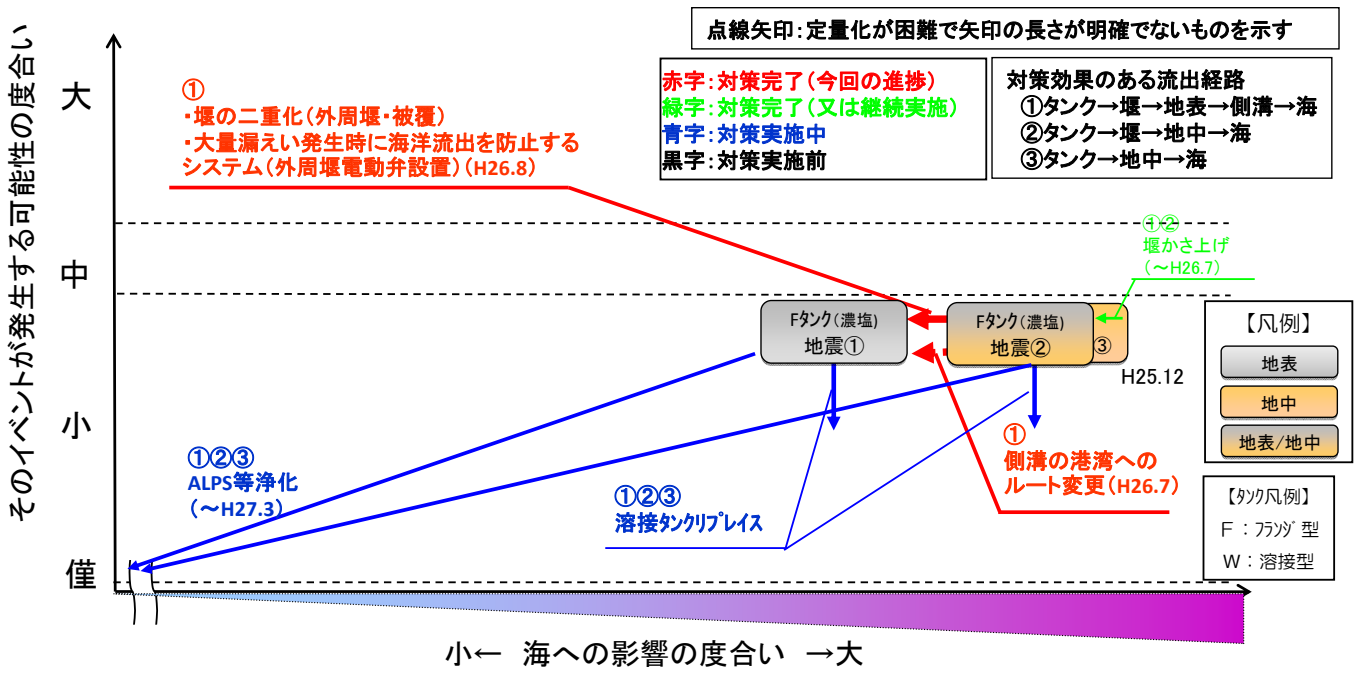
### ①-2 汚染水イベント発生リスクマップ(H26.11)【フランジタンク(濃縮塩水)/地震】

- ALPS等により、タンク内汚染水の浄化を継続実施中。
- 堰のかさ上げにより、堰外への影響が低下(堰を越流する漏えい量の低減)。
- 堰の二重化・外周堰電動弁設置等により、漏えいリスクを低減。(H26.8)
- 側溝の港湾へのルート変更を実施(H26.7)。

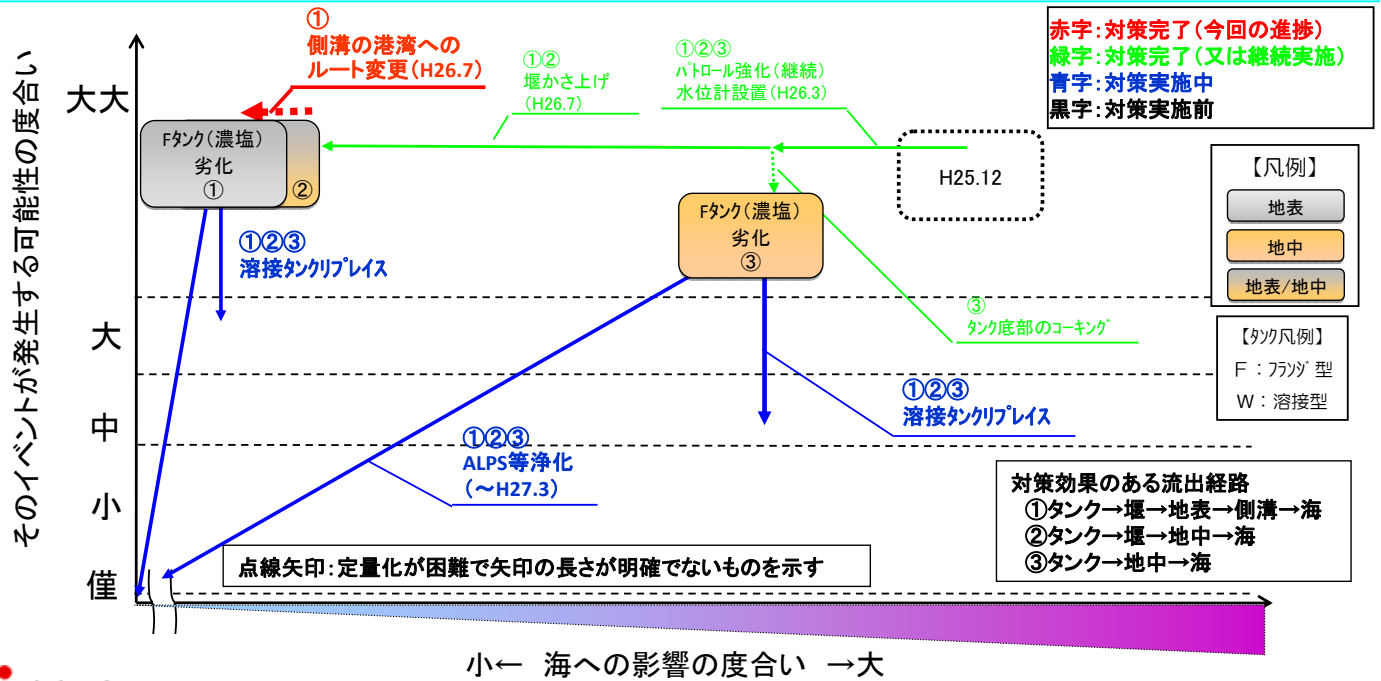
### ①-3 汚染水イベント発生リスクマップ(H26.11)【フランジタンク(濃縮塩水)/経年劣化】

- 水位計設置等により、漏えいの早期検知及び対策実施(漏えい量の低減)。
- 堰のかさ上げにより、堰外への影響が低下(堰を越流する漏えい量の低減)。
- ALPS等により、タンク内汚染水の浄化を継続実施中。
- タンクリプレイスにより、劣化による漏えいリスクを低減予定。
- 側溝の港湾へのルート変更を実施(H26.7)。

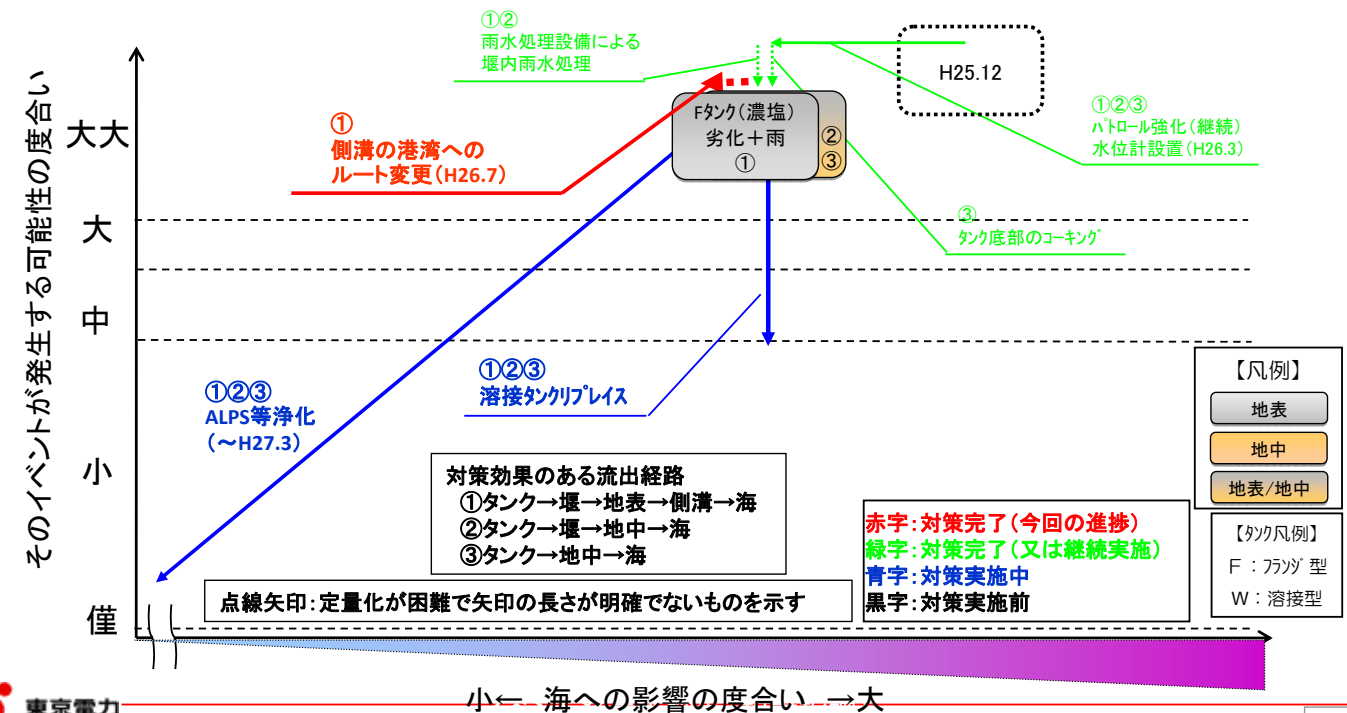
### ①-4 汚染水イベント発生リスクマップ(H26.11)【フランジタンク(濃縮塩水)/経年劣化+雨】

- 水位計設置等により、漏えいの早期検知及び対策実施(漏えい量の低減)。
- ALPS等により、タンク内汚染水の浄化を継続実施中。
- タンクリプレイスにより、劣化による漏えいリスクを低減予定。
- 側溝の港湾へのルート変更を実施(H26.7)。

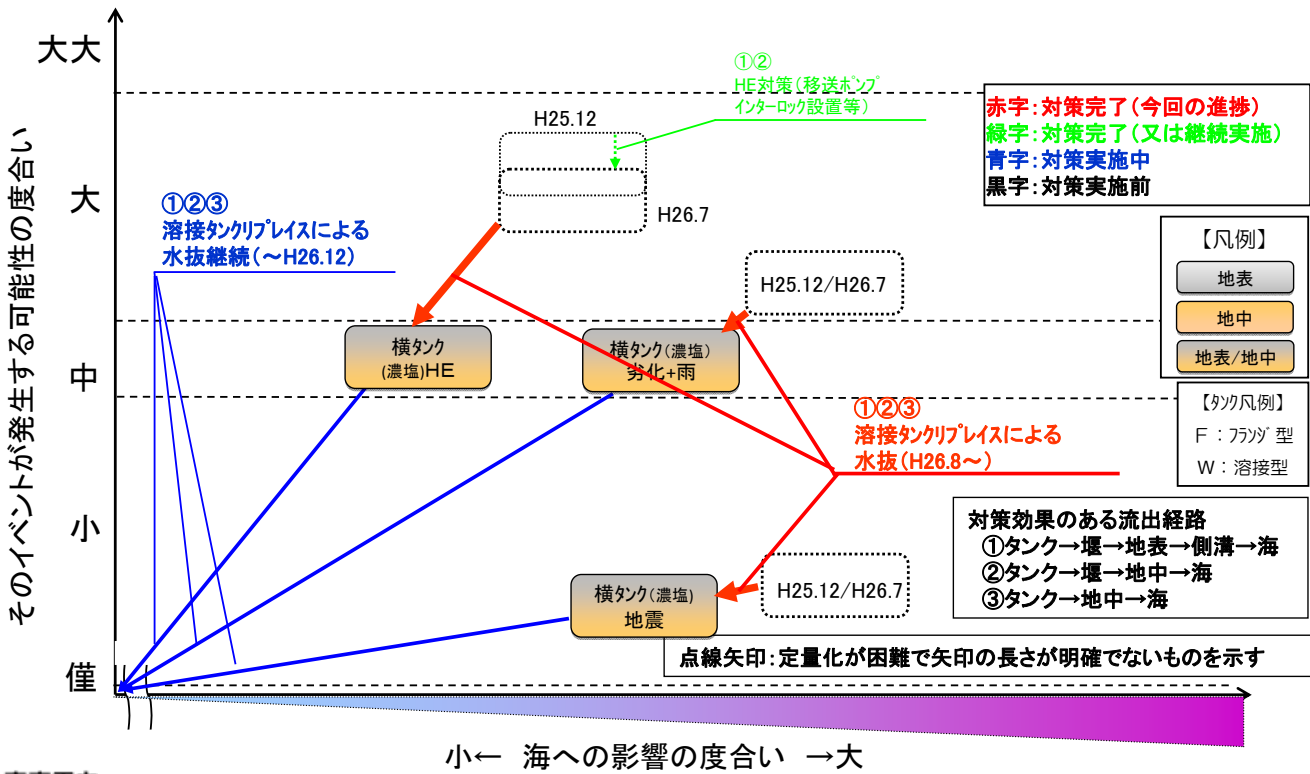
## ② 汚染水イベント発生リスクマップ(H26.11)【横置きタンク(濃縮塩水)】

- リプレイスによる水抜きにより、横置きタンクにつき約7割の水移送が完了し、貯蔵量が低減。
- 残りの横置きタンクについて水移送を継続予定。

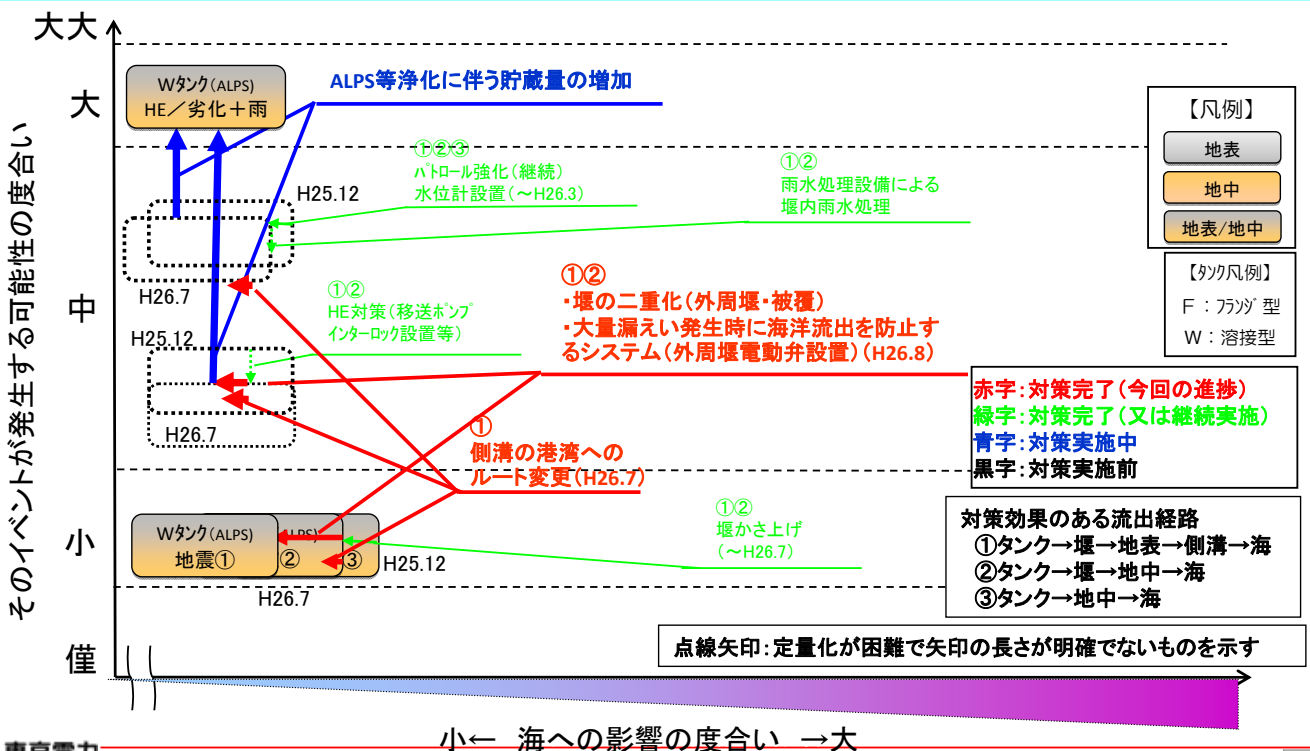
## ③ 汚染水イベント発生リスクマップ(H26.11)【溶接タンク(ALPS処理水)】

- 汚染水の浄化に伴い、継続的に処理水貯蔵量が増加中(イベント発生可能性の度合いが増大)。
- 堰の二重化・外周堰電磁弁設置等により、漏えいリスクを低減。(H26.8実施済)
- 側溝の港湾へのルート変更を実施(H26.7)。

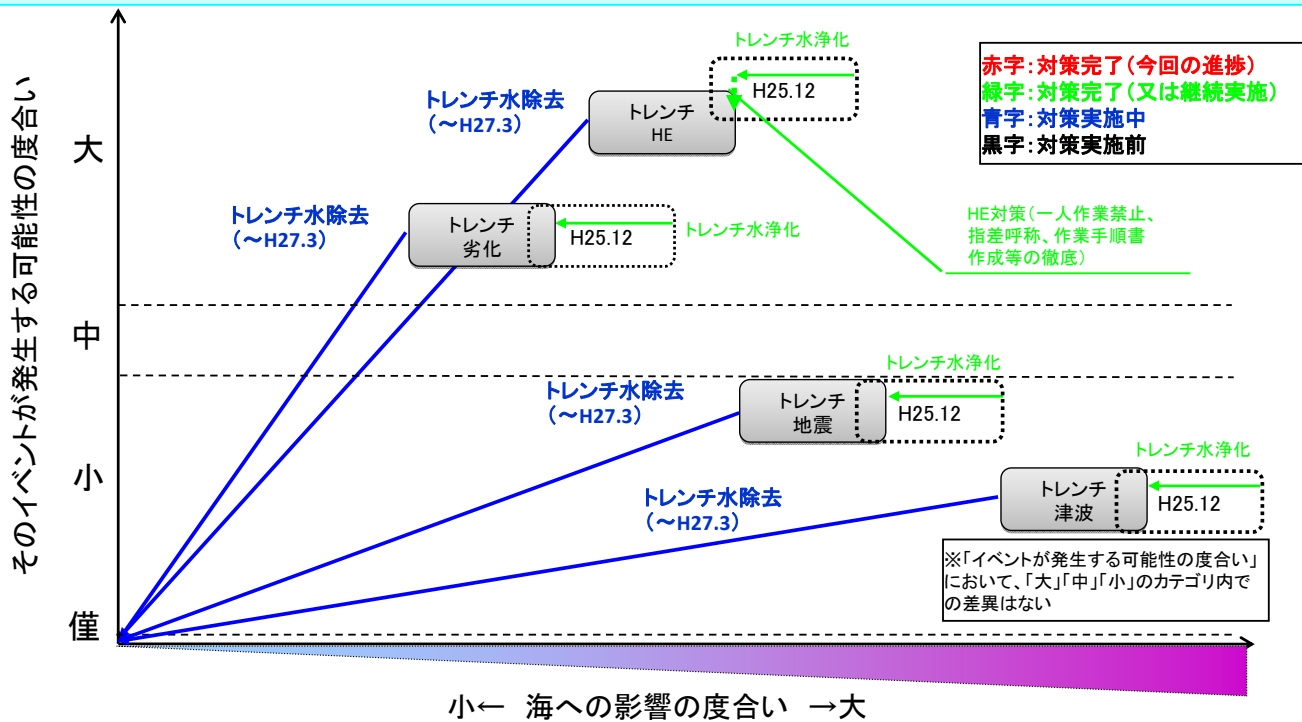
## 【参考①-1】汚染水イベント発生リスクマップ(H26.11)【トレンチ】

- トレンチ水の浄化により、放射性物質濃度が低下(現在トレンチ水除去準備の為、浄化は停止中)。
- 今年度中にトレンチ水除去を実施予定。
- トレンチ水の水抜き及びトレンチの閉塞をH26.11より開始予定(2号機)の為、H26.7時点からの変化はない。

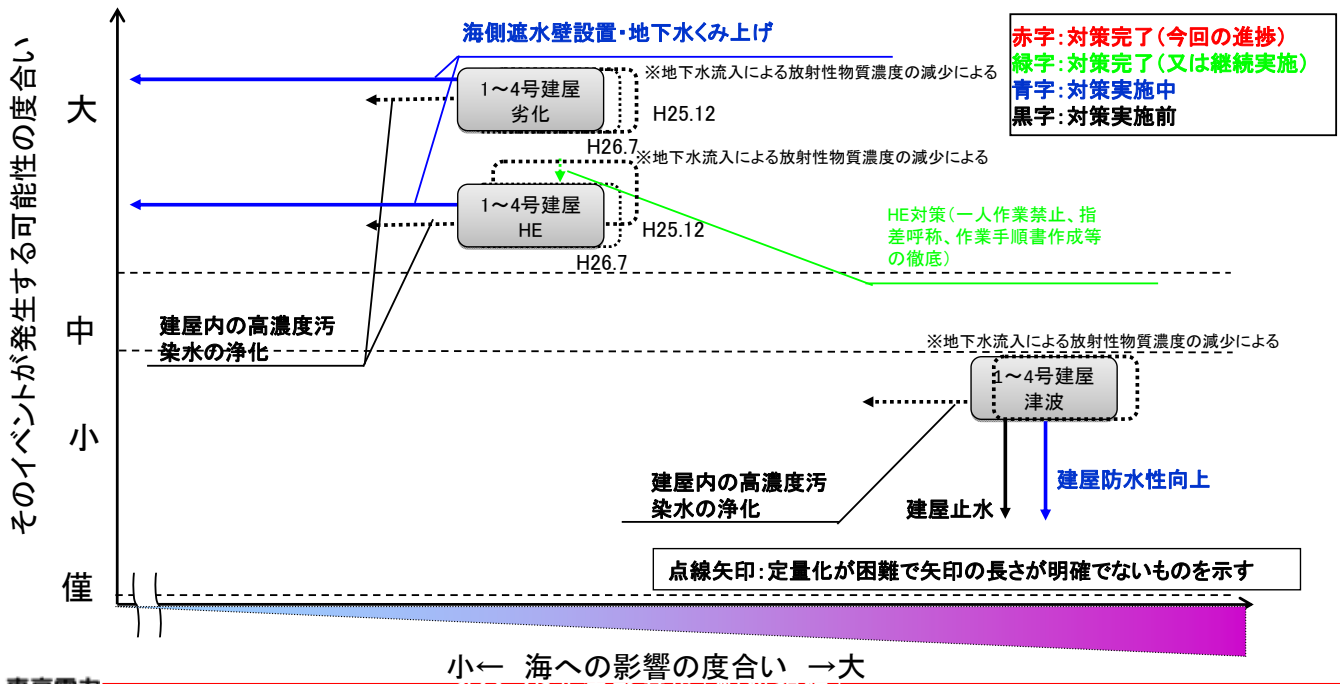
## 【参考②】汚染水イベント発生リスクマップ(H26.11)【建屋】

- 建屋内への地下水流入による希釈により、放射性物質濃度が僅かに低下。
- 海側遮水壁の設置は9割以上の工事が進捗している。サブドレン他設備においてくみ上げた地下水を安定的に浄化・移送できることが確認できた後、海側遮水壁を閉合する計画。
- リスクマップについてはH26.7時点から、地下水流入による放射性物質濃度の減少により僅かに変化。

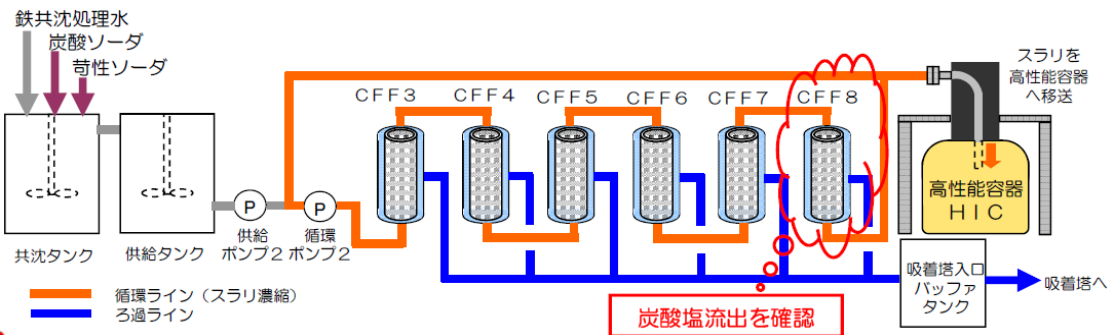
- B系統炭酸塩沈殿処理の各クロスフローフィルタ(CFF)ろ過側出口水をサンプリングした結果、CFF8Bにおいて白濁および高いCa濃度を確認、炭酸塩スラリー流出と判断し、B系統を停止した。
- 平成26年3月に発生したCFF炭酸塩スラリー流出事象を受け、毎日Ca濃度測定を実施し、CFFからの炭酸塩スラリーの流出を早期に検知することとしたことから、平成26年5月以降に発生した同事象については系統下流へ汚染拡大することなく運転を停止することができた。

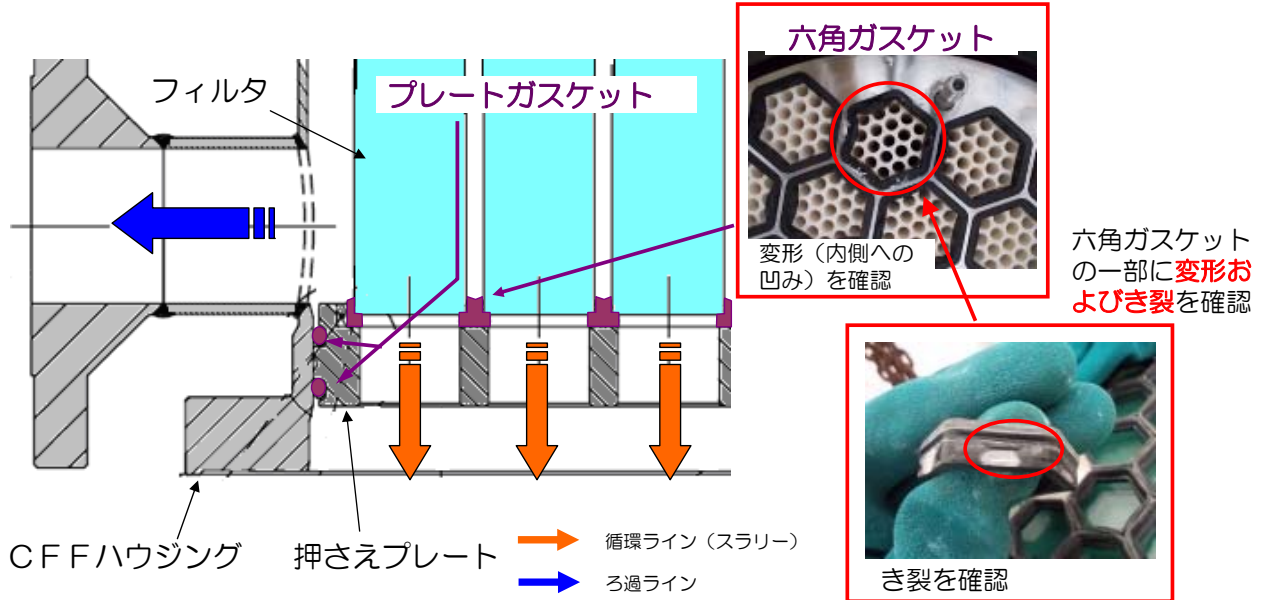
### クロスフィルター点検結果

- リークが発生したB系統のクロスフローフィルタ(CFF)の点検結果
- ・パブリック試験を行った結果、**2箇所からエア-の流出を確認**
- ・当該部を分解調査した結果、**六角ガスケットの一部に変形およびき裂を確認。**  
**炭酸塩スラリー流出の原因と推定**

- **六角ガスケットの一部に変形およびき裂が発生原因は、バックパルスポット作動時の圧力脈動と推定。**設計上、許容される圧力の範囲内であったものの、バックパルスポット作動時に発生した微小な変位が蓄積され、炭酸塩スラリーを流出させる程の変形およびき裂に至ったと推測
- 炭酸塩スラリーの流出が確認された六角ガスケットを調査した結果、弾性が確認されたため、**放射線劣化等に起因する脆化の兆候は見られない**

- 炭酸塩スラリーの流出を発生させた原因と推定される**バックパルスポットの作動圧力を運転影響がない範囲で低減**。多核種除去設備の**他系統および増設多核種除去設備への水平展開も順次実施**
  - 作動圧力を低減
  - 作動頻度を低減
- 炭酸塩スラリーの流出が確認された場合は速やかに予備品と交換できるよう、**予備品手配を加速**。

- CFF8Bの予備品納期の前倒しが可能となったことから、**CFF8Bについては新品と交換した上で、10月下旬にB系統の処理を再開予定**
- **増設多核種除去設備への水平展開(バックパルスポットの圧力調整)を速やかに実施**
