福島第一原子力発電所の最近の状況

2014年11月13日
東京電力株式会社

2-1 台風対応の改善状況について

2-2 4m盤地下水観測孔No.1-6における 濃度上昇について

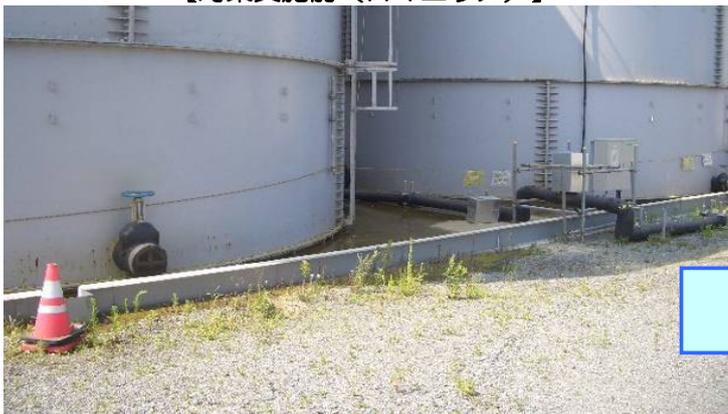
【対策実施前（H4エリア）】

- ・タンク建設中の仮堰6エリアを除き、堰高が300mm→750~1,200mmへ

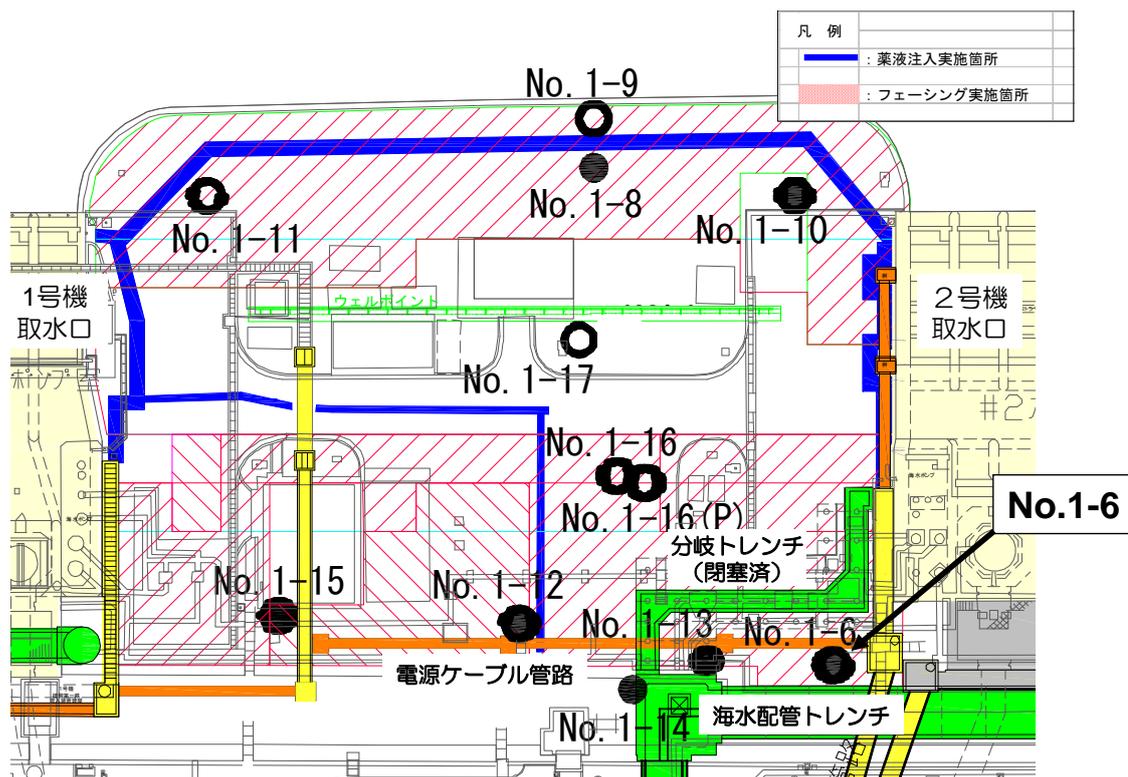
2. 4m盤地下水観測孔No.1-6の採取位置

- 台風18号通過後の、10/9及び10/13に採水した4m盤地下水観測孔No.1-6の地下水のCs-137濃度が、それぞれ5万1千Bq/L、19万Bq/Lと2回続けて過去最大（3万6千Bq/L（9/29））を更新した。
- 同時に、全β濃度も210万Bq/L、780万Bq/Lと2回続けて過去最大（140万Bq/L（8/11））を更新。
- なお、トリチウム濃度はほとんど上昇していない。
- No.1-6は、過去の大量漏えいの際に流出経路となったと考えられる分岐トレンチや電源ケーブル管路の近くに位置し、それらの下部の砕石部や周囲の土壌には、現在も汚染が残っていると考えられる。
- 台風時の降雨により地下水水位が急上昇し、これらの汚染箇所へ到達し、放射性物質をNo.1-6観測孔付近に押し流した可能性が高いと考えられる。
- 10/15より、No.1-6、No.1-14、No.1-16のサンプリング頻度を、従来の週2回から毎日に増やし、監視を強化。低下傾向となったことから、10/22より頻度を基に戻して監視を継続。
- NO.1-6は、護岸付近の地盤改良及びウェルポイントの上流側にあり、海側のNo.1-9の濃度にも上昇は見られないことから、海洋への影響は無いものと考えられる。

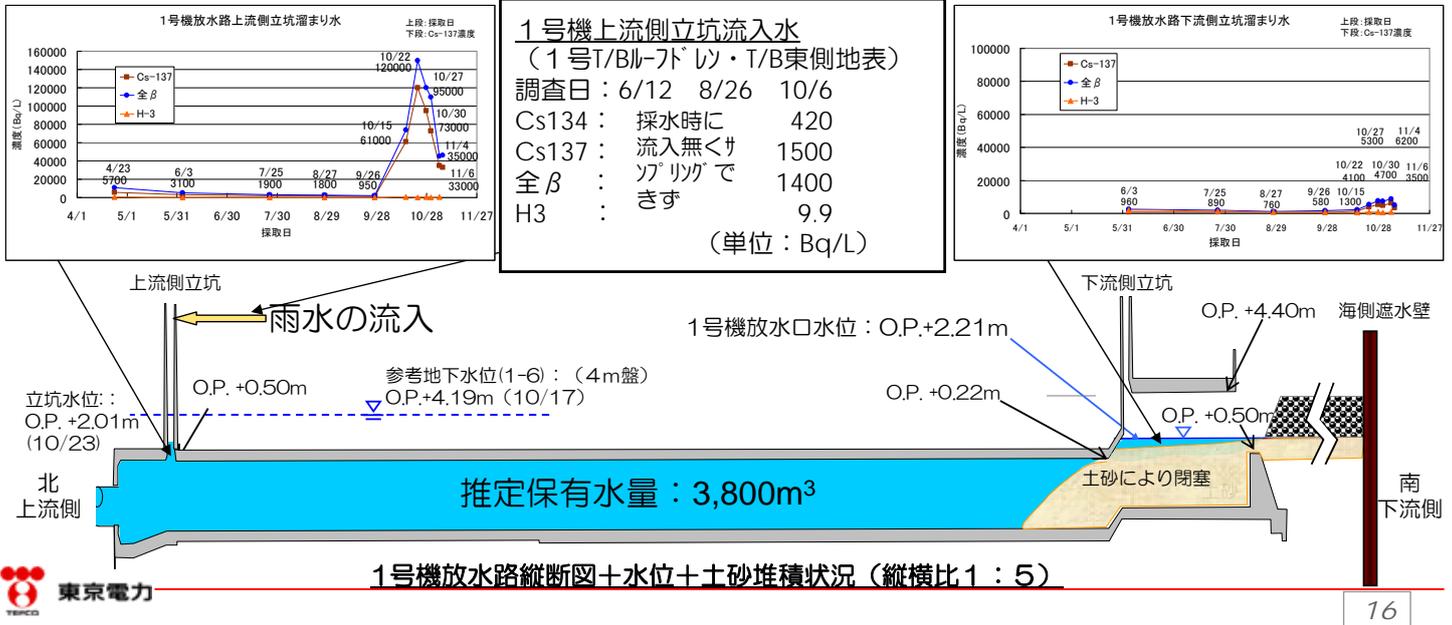
1.2 1号機放水路調査結果

- 1号機放水路上流側のセシウム137濃度は、4月の5,700Bq/Lから、9月末には950Bq/Lまで低下。下流側の濃度も5月の960Bq/Lから、9月末には580Bq/Lまで低下。
- 降雨時に1号機タービン建屋周辺の雨水が流入するものの、10/6の台風18号による降雨時に採取した流入水のセシウム濃度も1,500Bq/Lであり、放水路の溜まり水濃度と大きく変わらない濃度であった。
- 2度の台風通過後の10/15に採取した上流側の溜まり水の濃度が、61,000Bq/Lに上昇。1週間後の10/22には、更に120,000Bq/Lに上昇した。
- 全β濃度も上昇しているが、セシウム濃度と同程度の濃度であることから、検出された全β放射能はほとんどがセシウムによるものと考えられる。また、トリチウム濃度は上昇していない。
- 10/27には下降に転じており、台風に伴う豪雨による何らかの汚染の一時的な流入と考えられる。

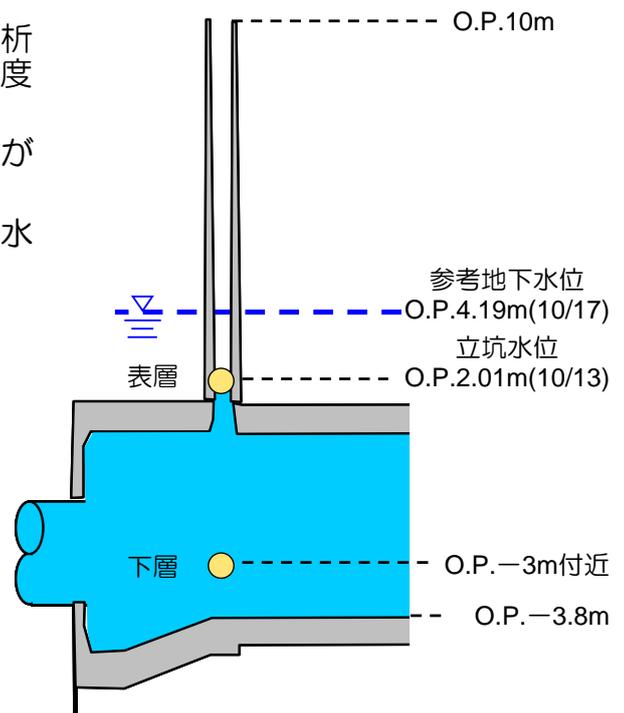
1号機放水路上流側立坑付近断面図

- これまでの採水では、立坑の表層のみの採水であったことから、放水路内下層の採水を実施した。
- 放水路底面より1m付近で採水した溜まり水を分析したところ、表層に比べてセシウム濃度は1/8程度であった。
- 下層の水は塩素濃度が高く、新たに流入した淡水が表層付近に分布しているものと考えられる。
- トリチウム濃度は下層が高く、過去に流れ込んだ水が滞留している可能性がある。

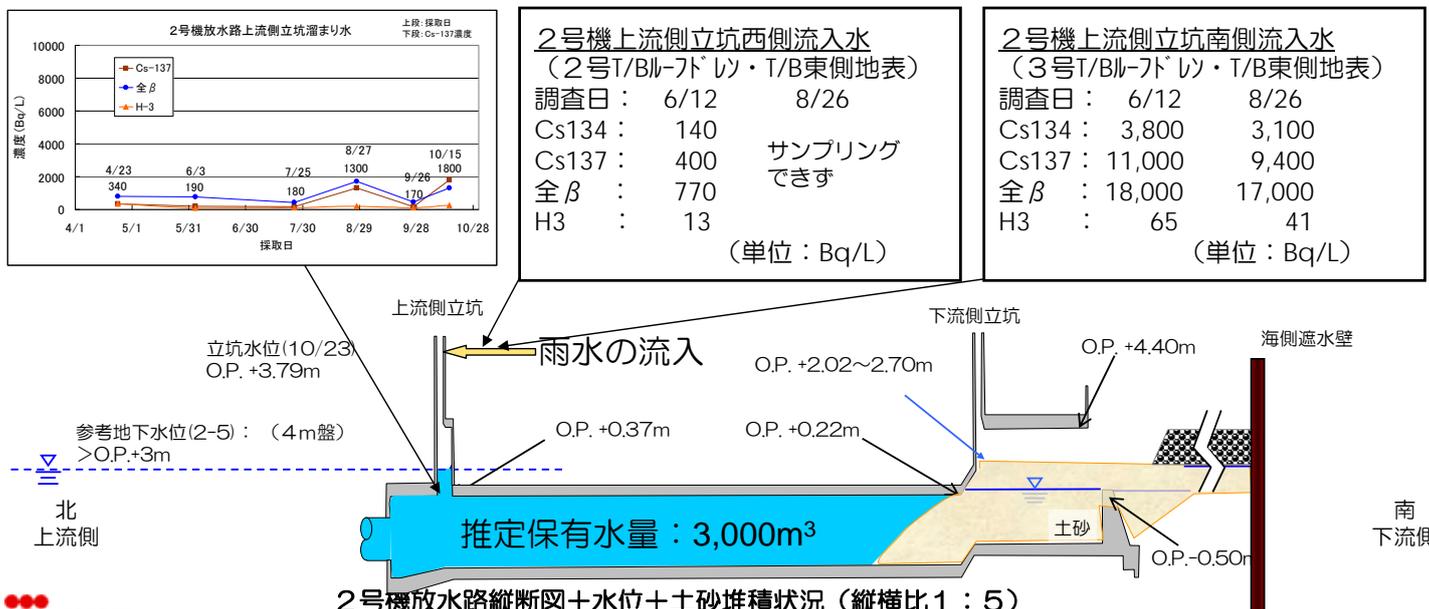
【参考】2号機放水路調査結果

- 2号機放水路上流側は、当初よりセシウム137濃度が340Bq/Lと低かったが、8/26の降雨翌日の採水で、1,300Bq/Lに上昇し、9月末には170Bq/Lに低下。台風後の10/15の採水では再度1,800Bq/Lに上昇。
- 3号機タービン建屋周辺からの流入水のセシウム濃度が高く、一時的に濃度が上昇するものの、拡散や希釈、沈降等により濃度が低下しているものと考えられる。

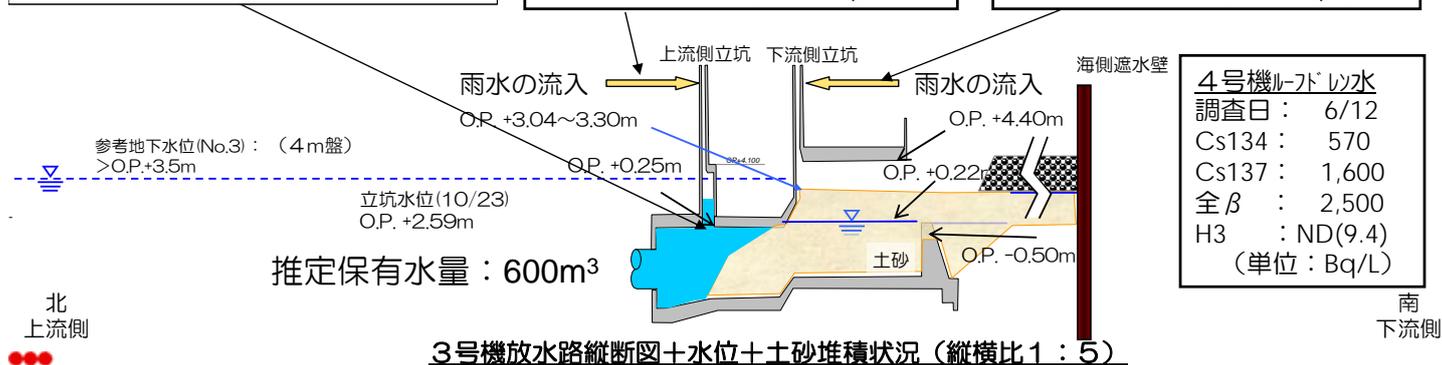
3号機放水路縦断面図+水位+土砂堆積状況(縦横比1:5)

- 3号機放水路上流側は、2号機放水路と同様、当初よりセシウム137濃度が570Bq/Lと低かったが、8/26の降雨翌日の採水で1,600Bq/Lに上昇し、9月末には570Bq/Lに低下、台風後の10/15の採水で再度1,100Bq/Lまで上昇。
- 2号機同様、放水路への流入水濃度は溜まり水より高く、降雨時の流入により一時的にセシウム濃度が上昇するものの、拡散や希釈、沈降等により濃度が低下しているものと考えられる。

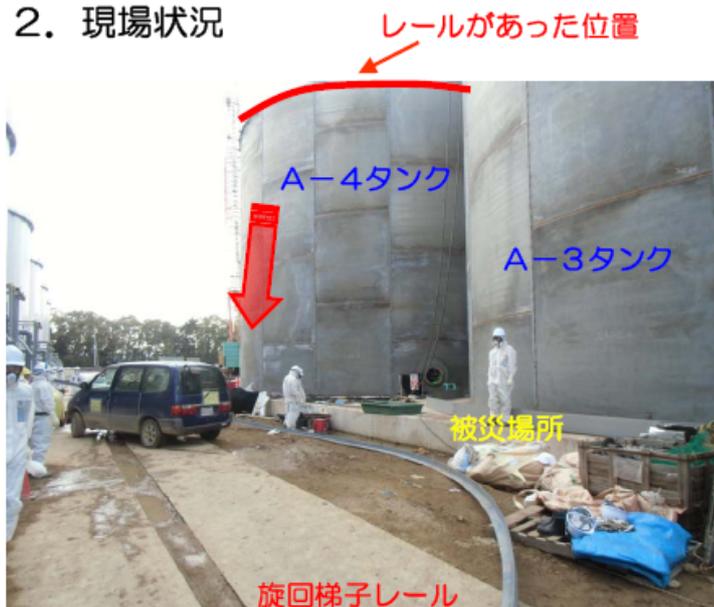
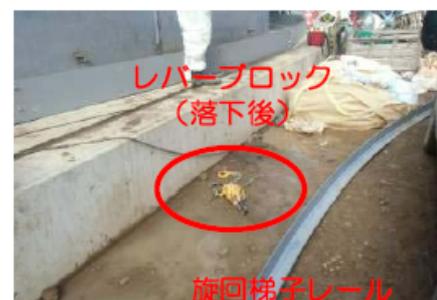
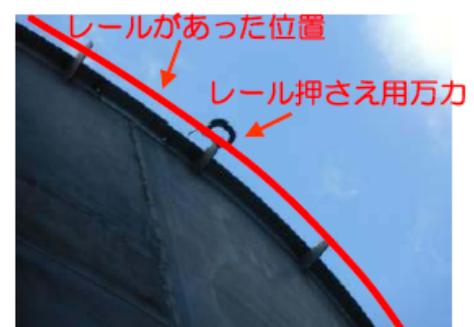
(A-4タンク上部)

- 福島第一原子力発電所J2エリアにてタンク設置作業を実施中。
- A-4タンク屋根上部に仮止めしていた旋回梯子レール（半周）の位置合わせのため、仮止め冶具（レバーブロック）を緩めたところ、旋回梯子レールが仮止め位置から外れて落下。
- 一旦、地面に落ちて跳ね上がった際に、隣接するA-3タンクにて仮堰設置作業を行っていた被災者3名に接触した。
