# 1～3号機放水路溜まり水の調査状況

平成26年11月27日  
東京電力株式会社

## 1. 1～3号機放水路溜まり水の調査状況について(概要)

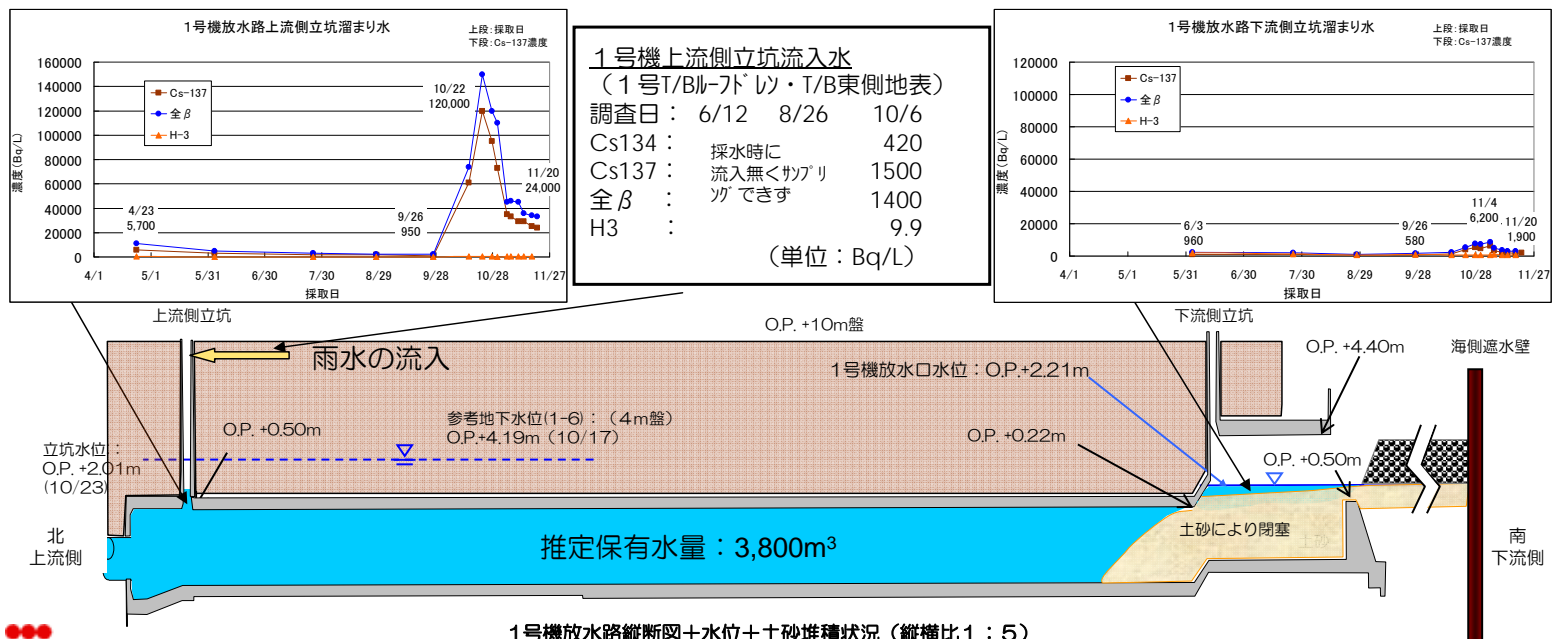
## 3. 1号機放水路調査結果

- 台風後にセシウム137濃度が最高12万Bq/Lまで上昇。全β濃度はセシウム濃度と同程度の濃度であることから、ほとんどがセシウムによる上昇と考えられる。また、トリチウム濃度は上昇していない。
- 1号機放水路上流側立坑溜まり水のセシウム137濃度は、11/20には24,000Bq/Lまで低下。台風時の豪雨による何らかの汚染の一時的な流入と考えられる。
- 下流側立坑溜まり水のセシウム137濃度も、11/13以降は2,000Bq/Lを下回る濃度。

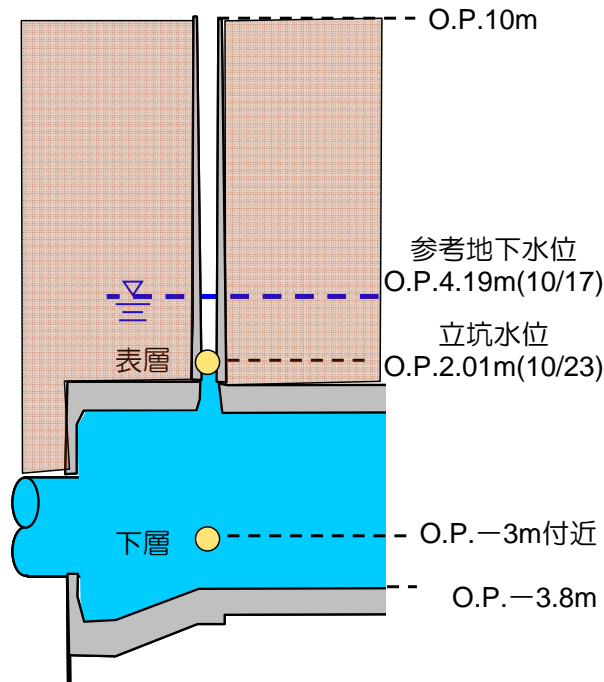
1号機放水路上流側立坑付近断面図

- 1号機放水路上流側立坑から、放水路内下層の採水を実施した。
- 放水路底面より1m付近で採水した溜まり水を分析したところ、表層に比べてセシウム濃度は1/8程度であった。
- 下層の水は塩素濃度が高く、新たに流入した雨水(淡水)が表層付近に分布しているものと考えられる。
- トリチウム濃度は下層が高く、過去に流れ込んだ水が滞留している可能性がある。

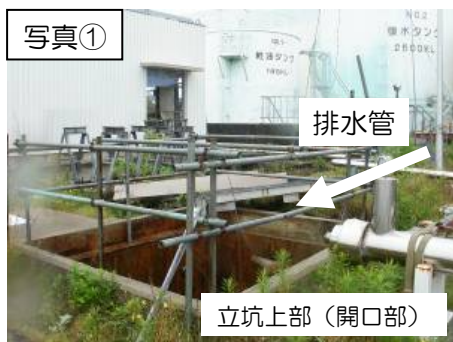
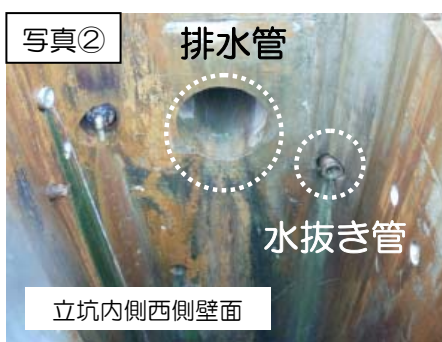
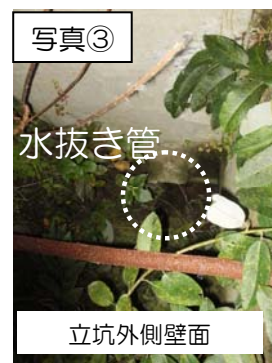
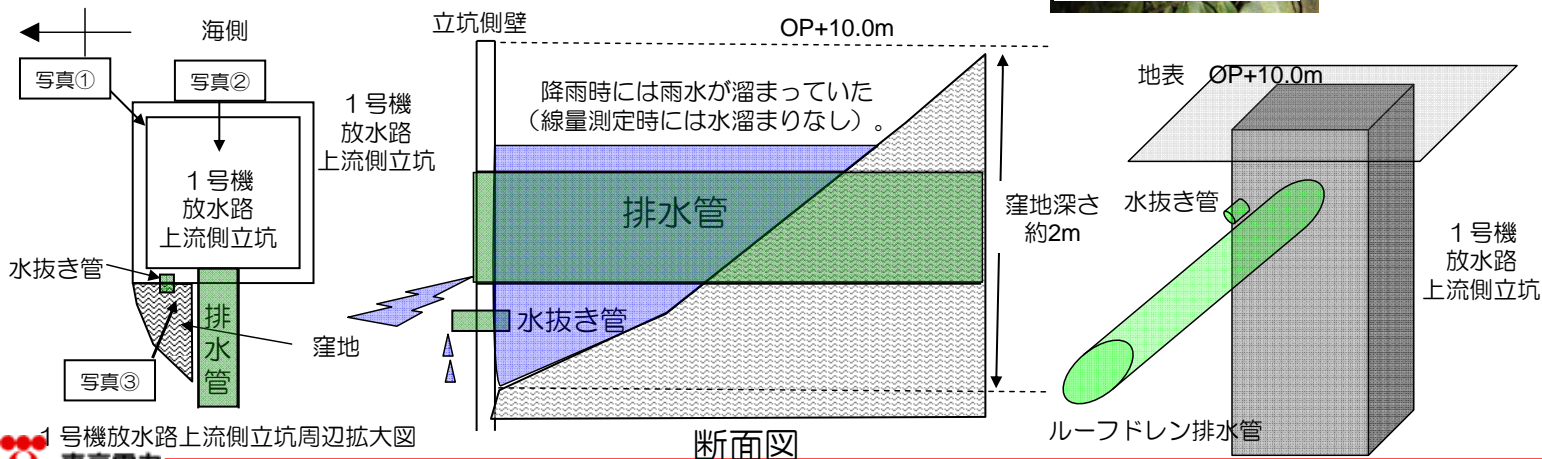
1号機放水路上流側立坑周辺拡大図

立坑の西側から排水管が接続しているが、立坑外側の排水管脇の地面が陥没して窪地となっており、窪地に雨水が溜まり、そこから水抜き管を通じて立坑に雨水が流れ込んでいる。

- モバイル処理装置による浄化について、出来るだけ早く開始できるように、準備を進める。
- モバイル処理装置が稼働するまでの間、1号機放水路上流側立坑にセシウム吸着材を投入する。

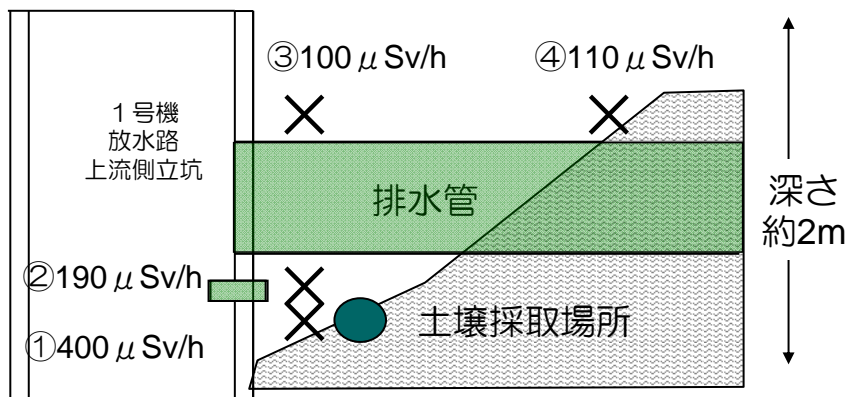
図 線量率測定結果及び土壌採取場所（A-A' 断面図）

- 立坑横の窪地からの汚染水の流れ込みの可能性について確認するため、地表面の $\gamma$ 線線量率及び土壌の分析を行った。
- 降雨時に水の溜まる窪地最深部の地表面線量率は、 $400 \mu\text{Sv/h}$ と地上付近より高めであったが、周辺の地表面も $100 \mu\text{Sv/h}$ 程度あることから、極端に高い状況では無いと判断。
- 確認のため、底部の土壌を分析。Cs-137濃度は110万Bq/kgと高かったが、12万Bq/L以上の濃度に雨水を汚染する可能性はほとんど無いものと考えられる。

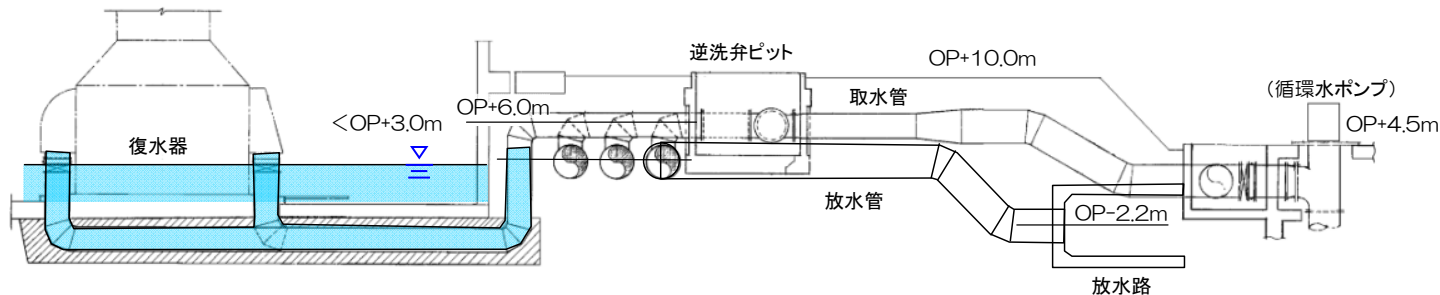
2号機循環水系レベル関係図（1号機もレベルは同じ）

- 復水器から接続する配管は、逆洗弁ピット付近でO.P.+6m（中心）まで立ち上がっており、タービン建屋の水位より高く、復水器内の水位も低いことから、放水管からの流入は無いものと考えられる。

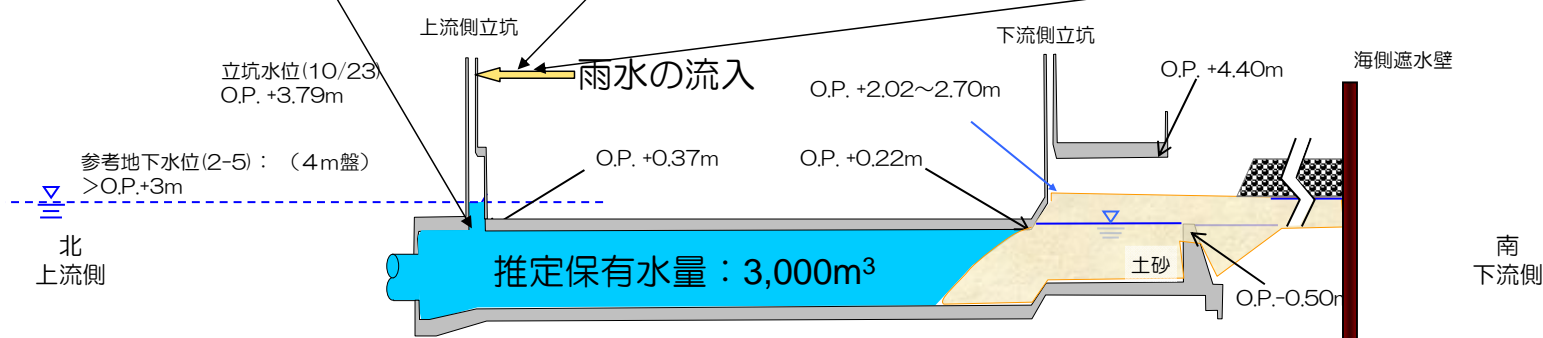
2号機放水路縦断面図+水位+土砂堆積状況 (縦横比1:5)

- 2号機放水路上流側立坑の溜まり水は、当初よりセシウム137濃度が340Bq/Lと低かったが、8/26の降雨後や台風後の10/15には濃度が一時的に上昇。11/17には730Bq/Lに低下。
- 3号機タービン建屋周辺からの流入水のセシウム濃度が高く、降雨時に一時的に濃度が上昇するものの、拡散や希釈、沈降等により濃度が低下しているものと考えられる。

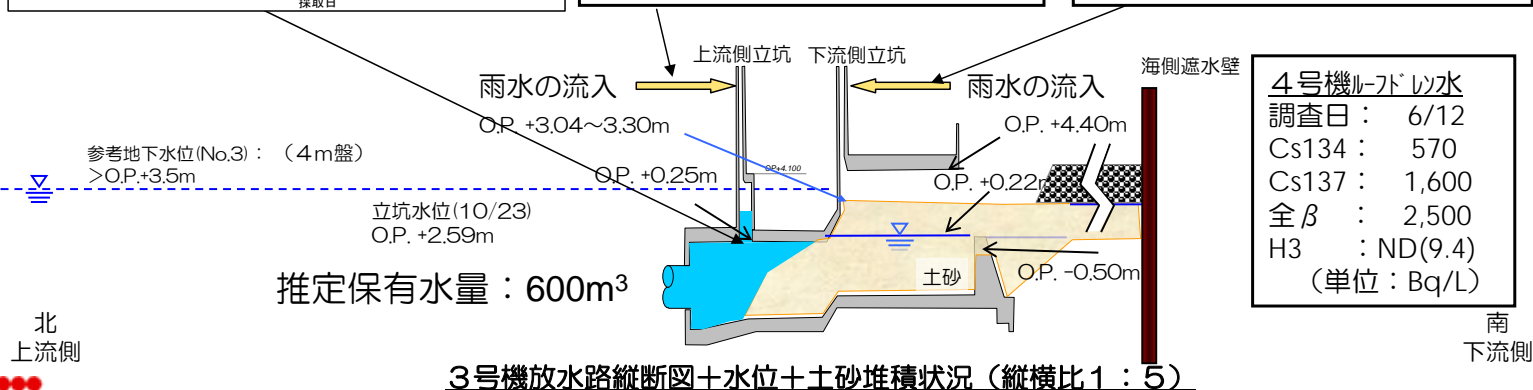
3号機放水路縦断面図+水位+土砂堆積状況 (縦横比1:5)

- 3号機放水路上流側は、2号機放水路と同様、当初よりセシウム137濃度が570Bq/Lと低かったが、8/26の降雨翌日の採水で1,600Bq/Lに上昇し、9月末には570Bq/Lに低下、台風後の10/15の採水で再度1,100Bq/Lまで上昇し、11/17には1,000Bq/Lに低下。
- 2号機同様、放水路への流入水濃度は溜まり水より高く、降雨時の流入により一時的にセシウム濃度が上昇するものの、拡散や希釈、沈降等により濃度が低下しているものと考えられる。
