# 3号機オペレーティングフロア線量低減対策 (除染及び遮へい) の追加実施について

2014年11月27日  
東京電力株式会社

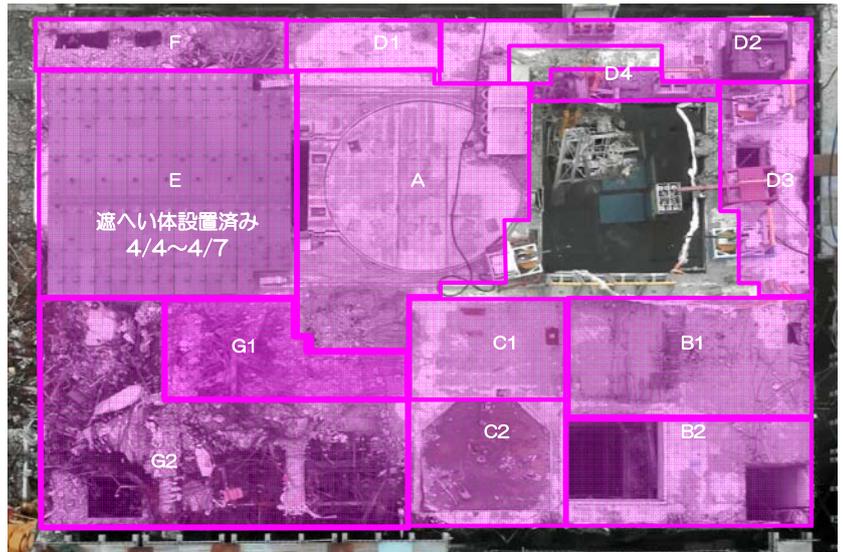
- ・集積によって、初期の約80%まで低減。
- ・集積に加えて、切削+吸引によって、初期の約20%に低減。

- ・集積+高圧水はつり+吸引によって、初期の約40%に低減。

- 計画時に想定していた除染効果（床面表層切削による除染効果1/100）とは大きく乖離している状況。

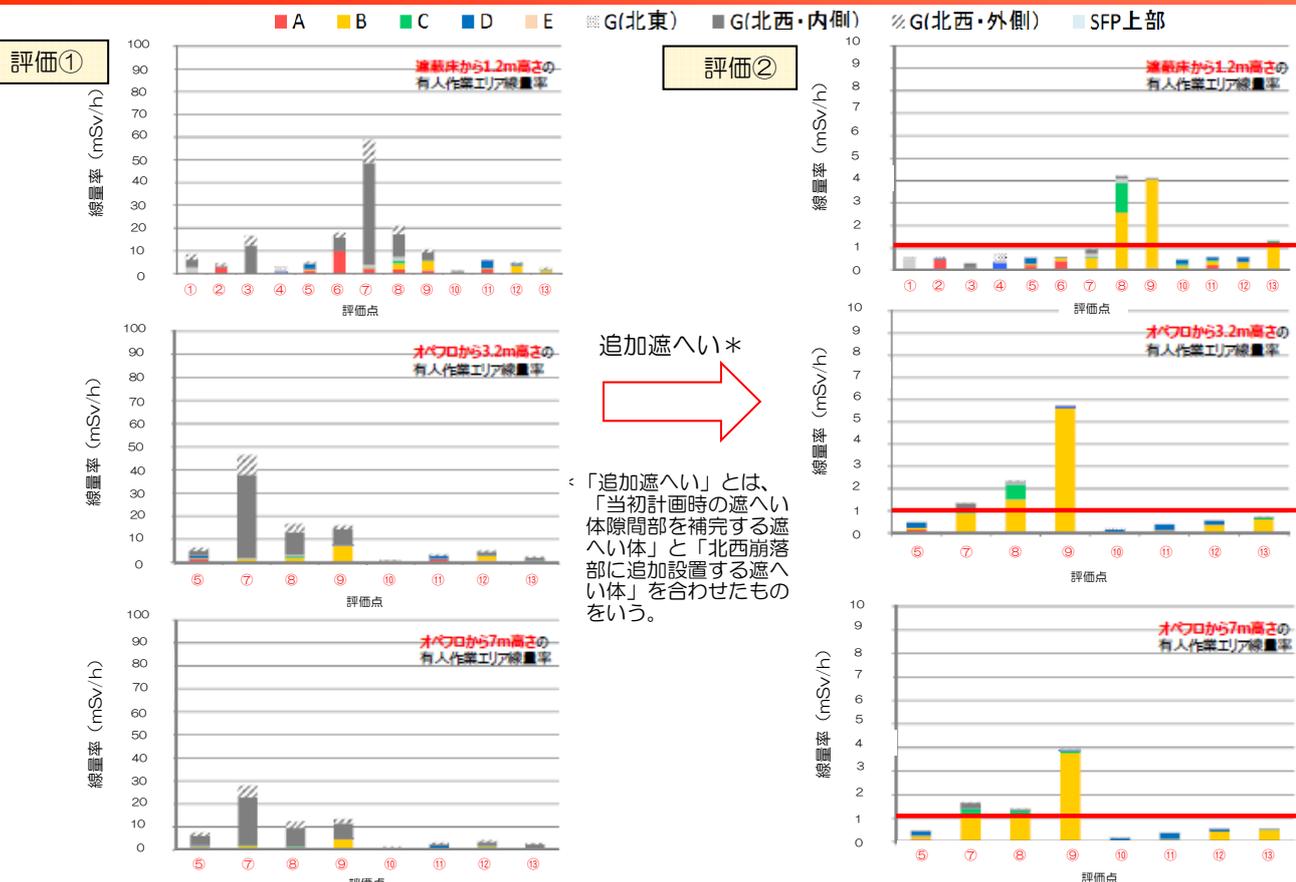
追加遮へい体設置後においても、一部エリアで目標とする目安値 1 mSv/h を超過する評価

- 構造上成立する限界荷重の追加遮へい体設置後においても、一部エリアで目標とする目安値1mSv/hを超過する評価である。超過の寄与が大きい工区は、主にB,C工区であり、当該工区を中心に追加除染を実施する。
- P.2除染効果実績で示したA, C-1工区共に、床面の損傷は比較的小さいエリアであるが、計画時に想定していた除染効果と大きく乖離している原因は想定より浸透汚染が進んでいるためと思われる。
- また、B-1工区には、床面の損傷が大きく、床鉄筋が露出しているエリアがあり、ガレキが撤去しづらく残存している。
- そのため、追加除染を行うことで、更なる汚染源の除去を目指す。
- 追加除染を行った場合でも、1 mSv/hを超過する場合は、仮設の遮へい体を適宜移動して使用するなどにより、作業員の被ばく低減を行う。

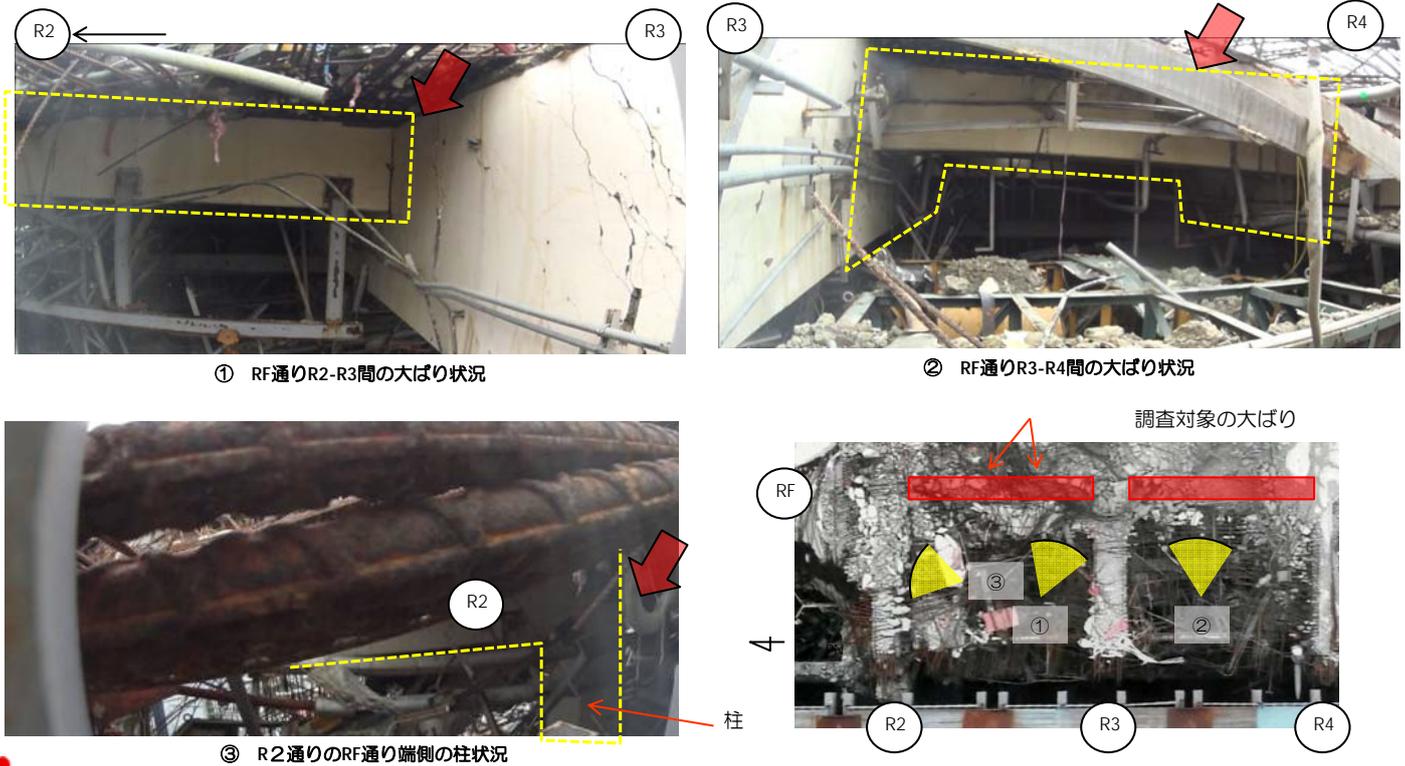
調査対象の大梁には、耐力に影響を与える主筋破断のような大きな損傷は見られなかった。RF通りR2-R3大梁北側端部は柱に支持されていることを確認した。

① RF通りR2-R3間の大ばり状況

② RF通りR3-R4間の大ばり状況

③ R2通りのRF通り端側の柱状況

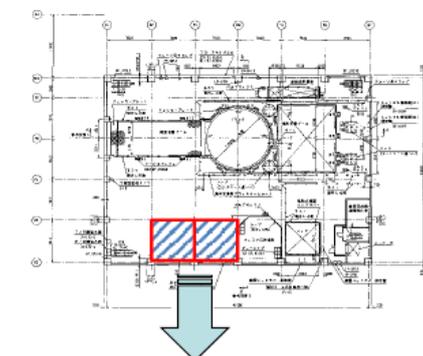
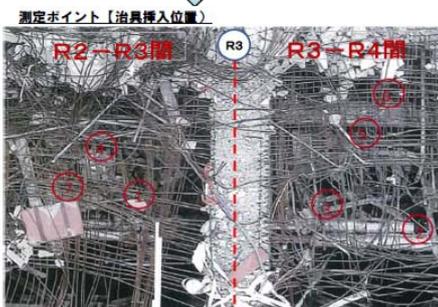
北西崩落部躯体調査に合わせて、崩落部内部の空間線量率を測定した。崩落部内部は下へ行くほど空間線量率は高くなる傾向であり、4階下部に汚染源があると想定される。また、ガレキが堆積しており、機器の状況は確認出来なかった。
