J6タンクエリアにおける 多核種除去設備処理水の漏えいについて

平成26年12月25日
東京電力株式会社

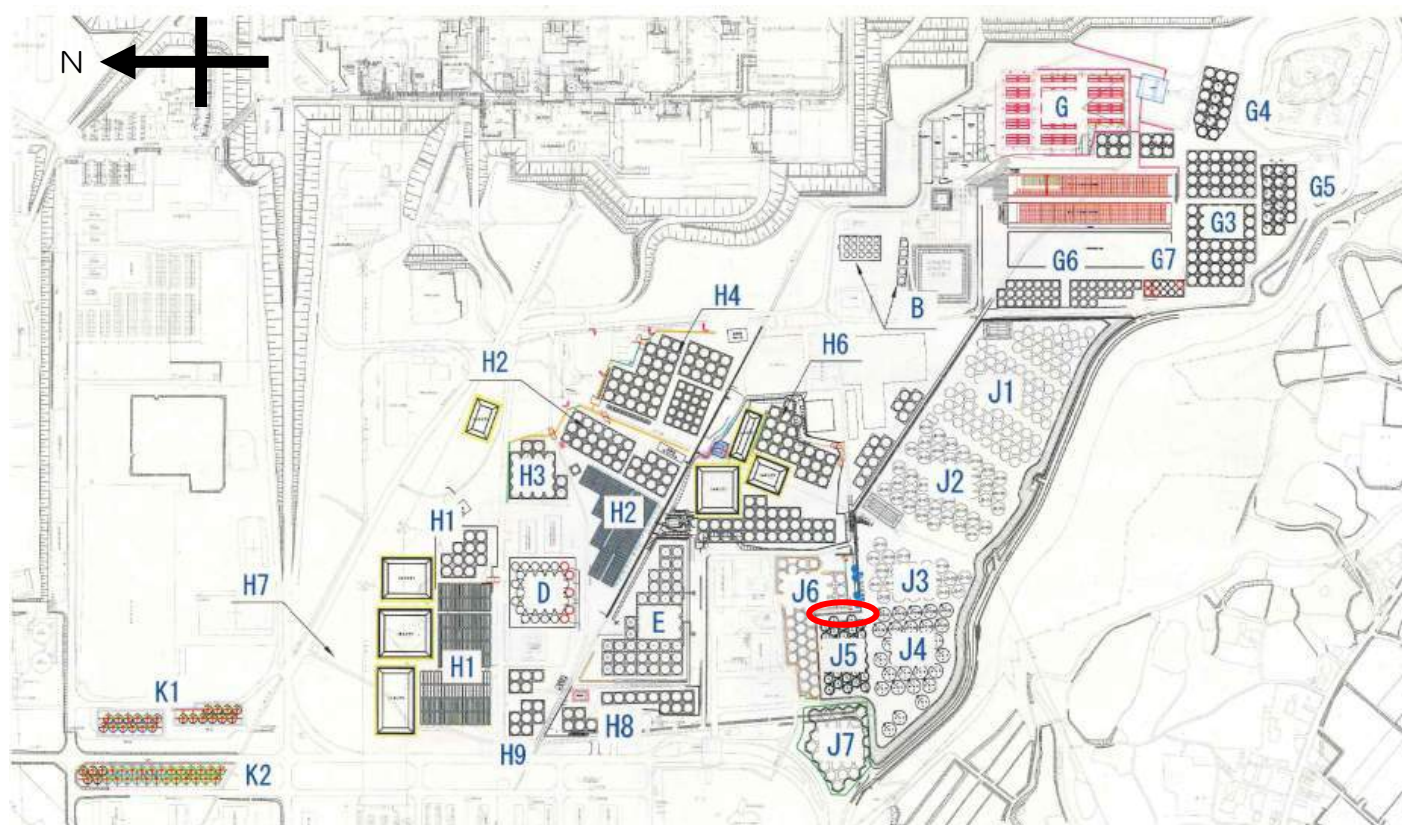
(参考1) 発生位置

- J6-A1タンクが竣工したことから、多核種除去設備から当該タンクへ移送を実施することになっていた。
- その際、系統構成を誤り（施工中の配管につながる弁を開けていた）、施工中の配管端部（開口していた）から、移送していた多核種除去設備の処理水が漏えいした。
- 本事象については、汚染水が管理区域内に漏えいした事象であることから、法令報告事象と判断した。（今後、事故報告書を作成し、規制庁へ報告する）

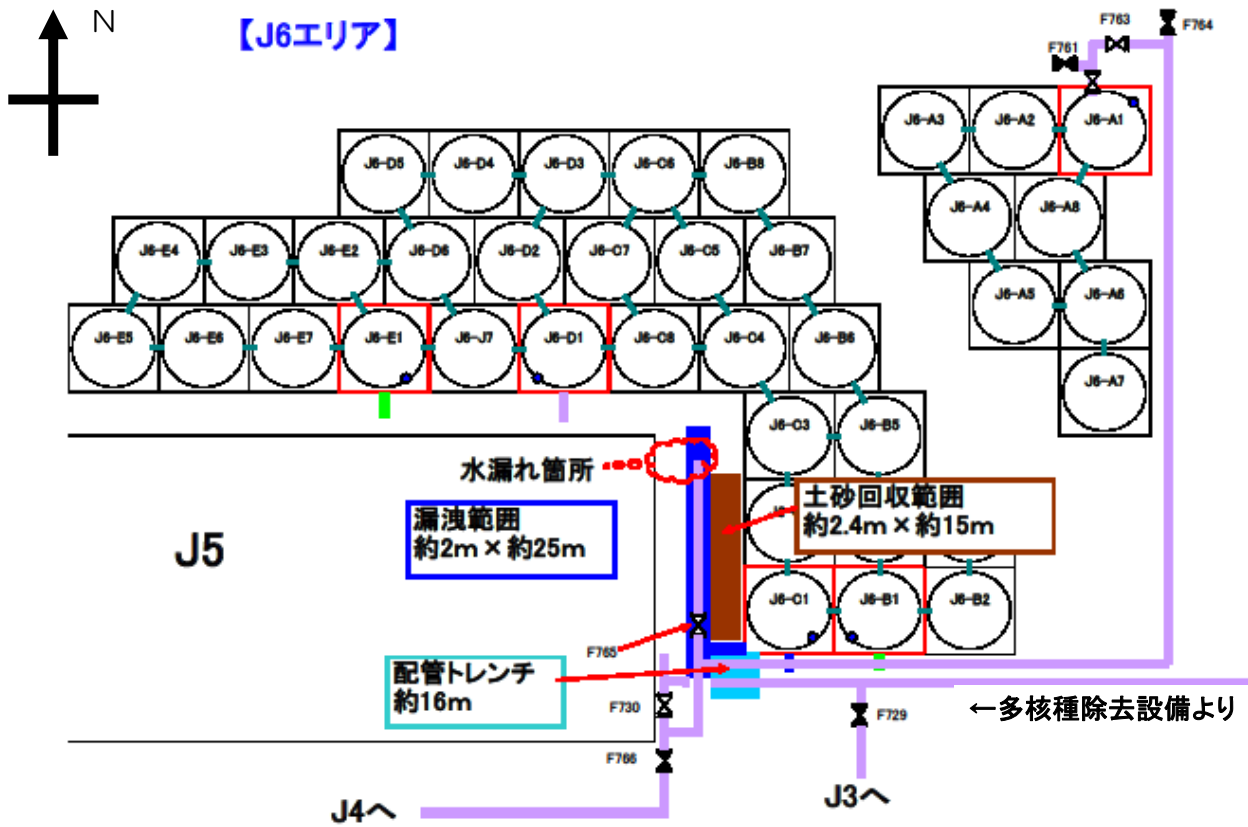
(参考2) 発生位置

- 漏えい量 : 最大約6m³
- 漏えい水 : 多核種除去設備での処理水
- 漏えい範囲 : 漏えい箇所周辺 (約2m×約25m)
漏えい箇所南側配管トレンチ内 (長さ約16m)
※漏えい水は上記エリアに留まっており、海洋への流出はない
- 漏えいエリアの雰囲気線量 : 2~8 μSv/h
※バックグラウンドと同等な値
- 漏えい水の分析結果 (平成26年12月17日 採取・分析)

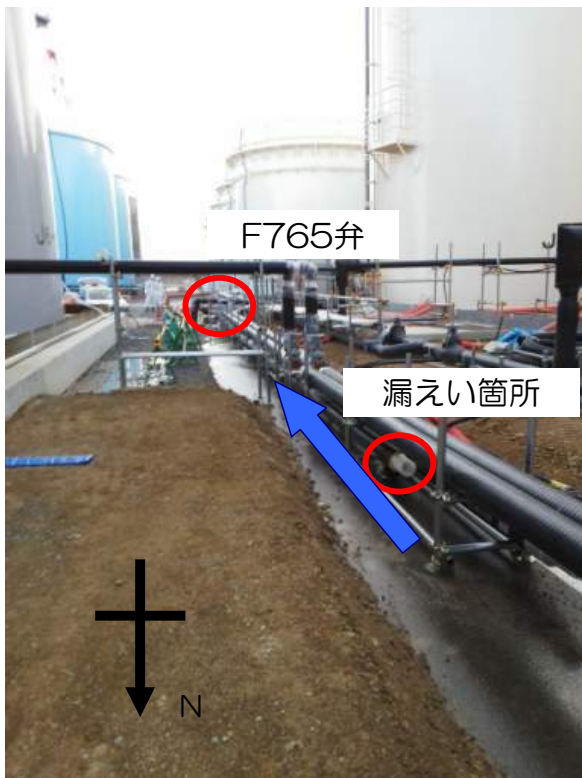
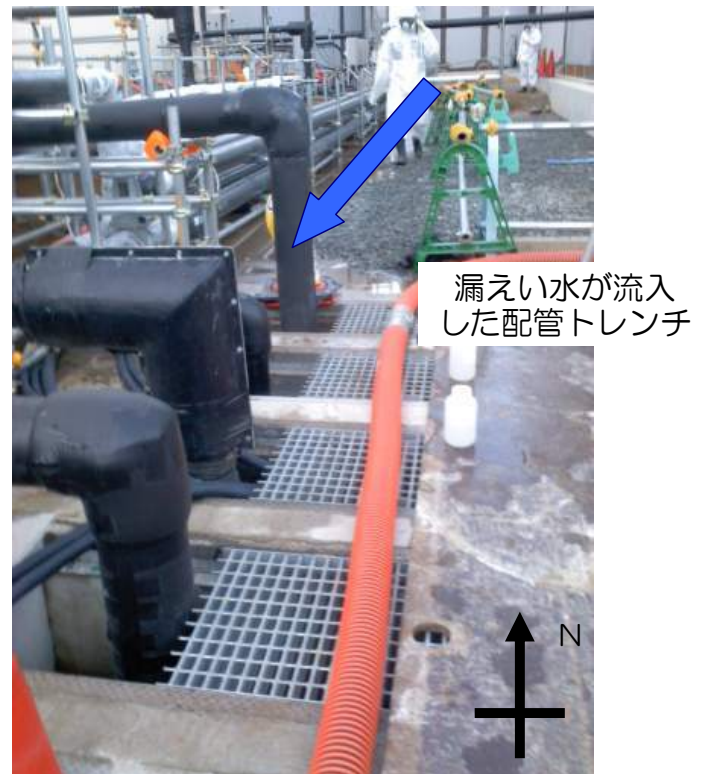
(参考3) 現場状況写真

- 午後2時56分 多核種除去設備からJ6-A1へ移送を開始（初移送）
- 午後3時頃 F765弁の先の施工中の配管から多核種除去設備の処理水が漏えいしていることを当社社員が発見（耐圧漏えい検査に合格の後、初めて当該は移管を使用してのタンクへの移送を行う際に、社員を配置して確認していた）
- 午後3時03分 F765弁を閉止した後、多核種除去設備からの移送を停止
- 午後4時40分～ 周辺の土砂を回収
（12月18日も引き続き実施し、合計約5.7m³の土砂を回収）
- 午後6時53分～7時35分 配管トレンチ内等の漏えい水※を回収（約9m³）
※当初から配管トレンチ内に入っていた雨水を含む

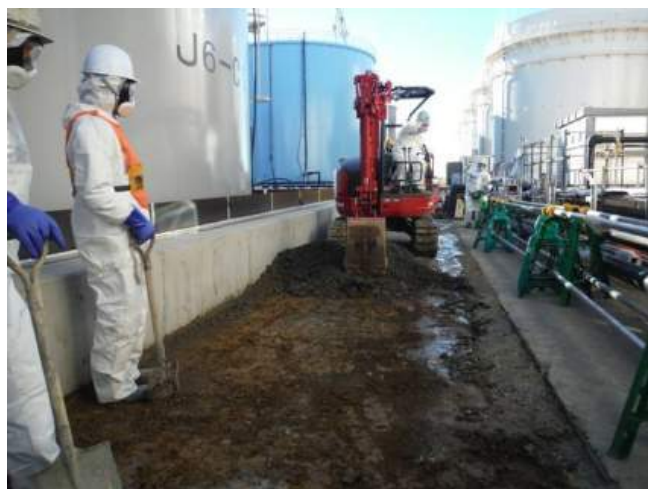
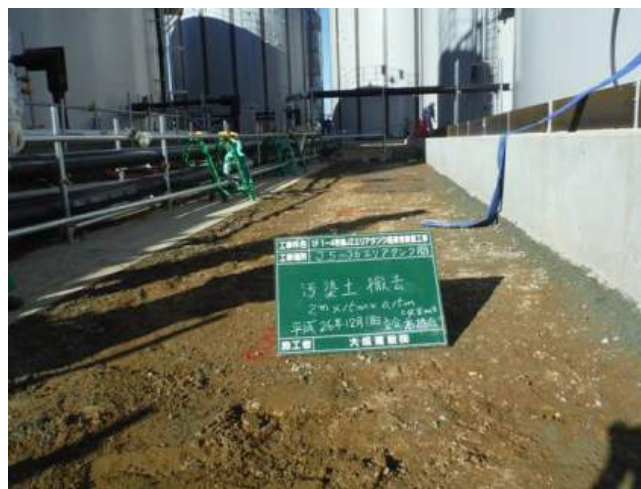
(参考5) 周辺の土砂の除去状況

- 水たまりなど、漏えい水が流れた痕跡のある箇所については、12月17日、18日にかけて土砂の回収を実施（回収範囲：約2.4m×約15m）

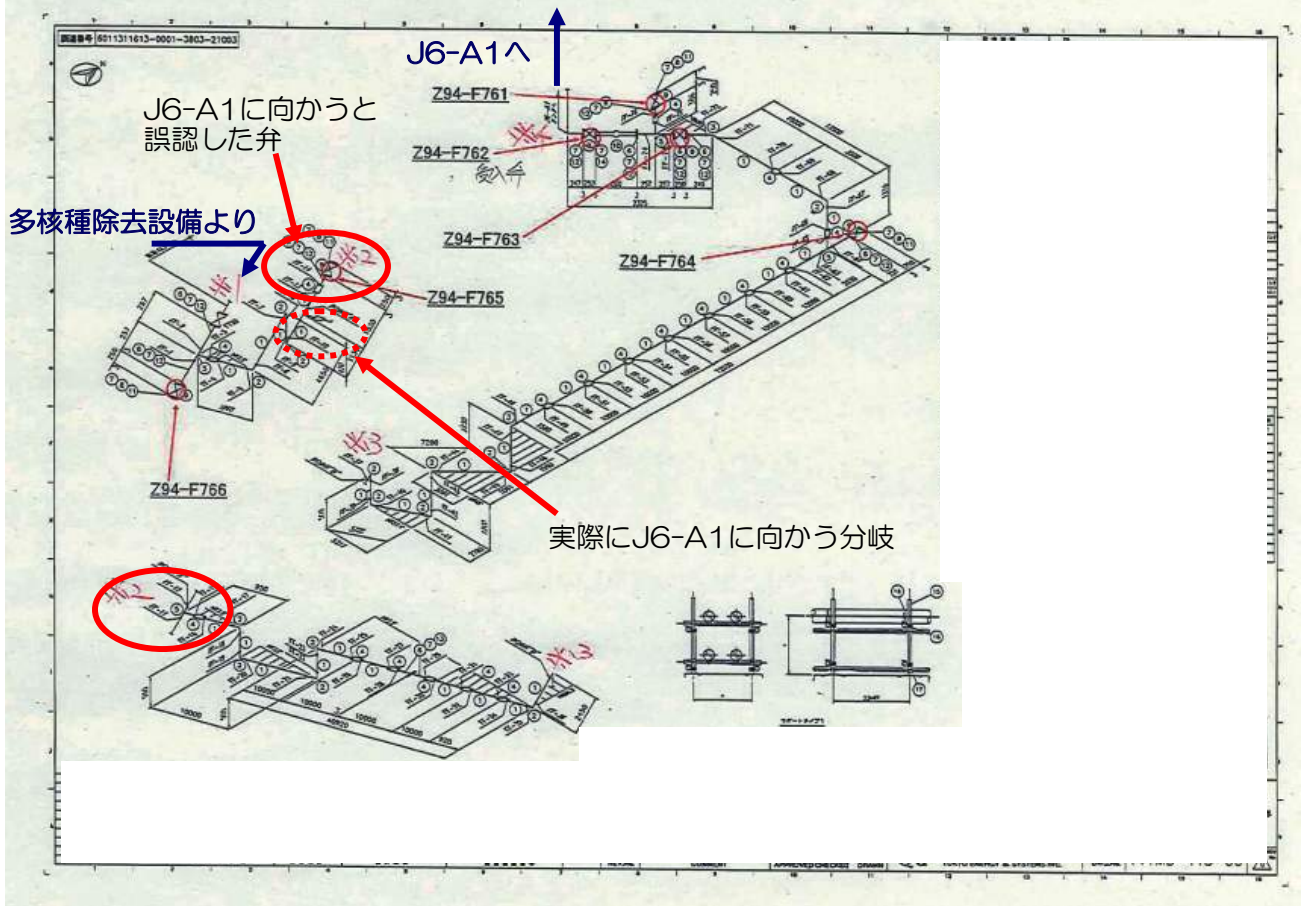
(参考6) 手順書作成の際に使用した施工図面

- 当社設備運用部署は、当社工事実施部署から提供された施工図面を用いて、J6エリアへの移送に向けた手順書の作成していたが、施工図面の配管の見方を誤り、J6エリアへの配管ラインを誤認してしまった。更に設備運用部署は、この配管ラインを誤認した図面を元に、間違えた手順書を作成してしまった。
- 設備運用部署は、間違えた手順書に従い、施工中の配管につながる弁 (F765弁) を開としてしまった。
- 設備運用部署は、手順書に基づき現場にて弁の開閉操作・開閉状態の確認を実施したが、配管の行き先までの確認は実施していなかった。

- 工事実施部署は、配管の接続箇所が明示されている図面を作成して設備運用部署に提示することとし、設備運用部署は、この図面を用いて手順書を作成する。
