# 1～3号機原子炉建屋線量低減 進捗状況と計画

2014年12月25日

東京電力株式会社

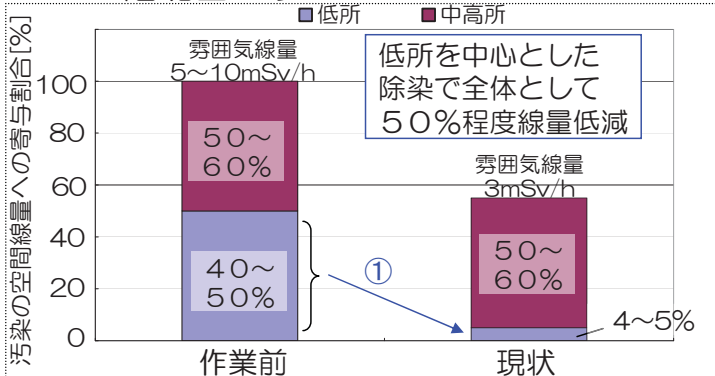
#### ● 1階北西エリア

- 線量低減実績
  - ・実施済作業
    - ガシ撤去
    - 低所除染、高線量箇所遮へい(①)
  - ・線量低減後の空間線量率が平均3mSv/hまで低減。目標達成。

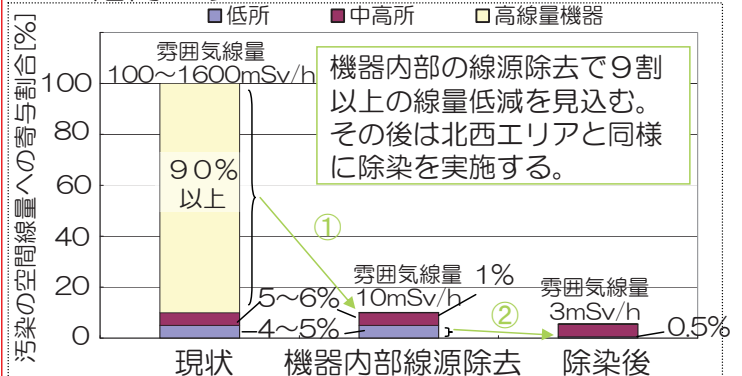
#### ● 1階南エリア

- 線量低減実績
  - ・実施済作業
    - 線源調査：配管・機器内部の線量寄与が大きいことを確認（約9割以上）
- 今後の実施内容（2015年度完了）
  - ・配管・機器の内部の線源除去工法を2014年度内に定め、2015年度内に作業実施。(①)
  - ・中低所除染(②)

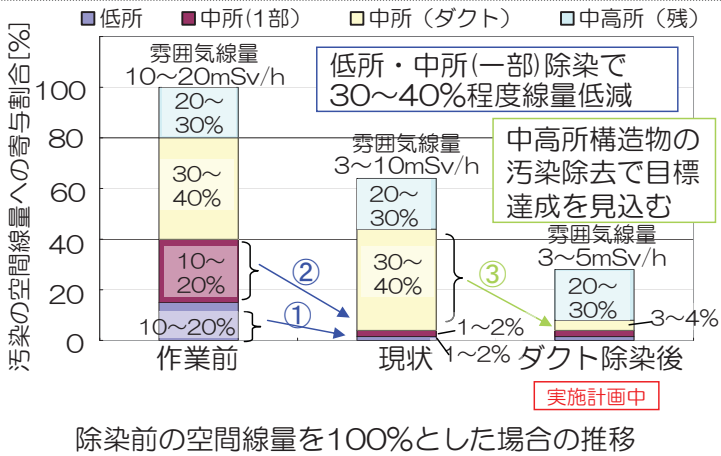
## ● 2号機 1階

- 線量低減実績
  - ・実施済作業
    - 低所除染①
    - 線源調査：主たる線量寄与は中高所構造物であることを確認
    - 中所除染（盤上面等のふき取り）②
  - ・霧田気線量は3～10mSv/hまで低減。
- 今後の実施内容（2015年度上期完了）
  - ・中高所構造物のうち、線量寄与が高い空調ダクト・ケーブルトレイ等の汚染除去工法を検討・実施する。③

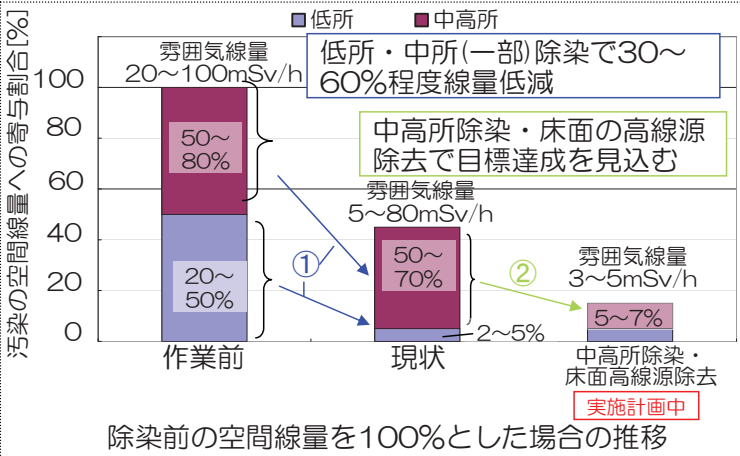
## ● 3号機 1階

- 線量低減実績
  - ・実施済作業
    - ガレキ撤去
    - 低所・中所(一部)除染，吸引（国プロ装置）除染①
  - ・北西・南東エリアの霧田気線量は5～20mSv/h。
  - ・北東・南西エリアは床面除染が難航。霧田気線量は20～80mSv/h。
- 今後の実施内容（2015年度上期完了）
  - ・北東・南西エリアの床面高線源除去②
  - ・中所除染装置による中所除染（2015年1月～）②
  - ・高所除染装置による高所除染（2015年4月予定の実機検証完了後）②

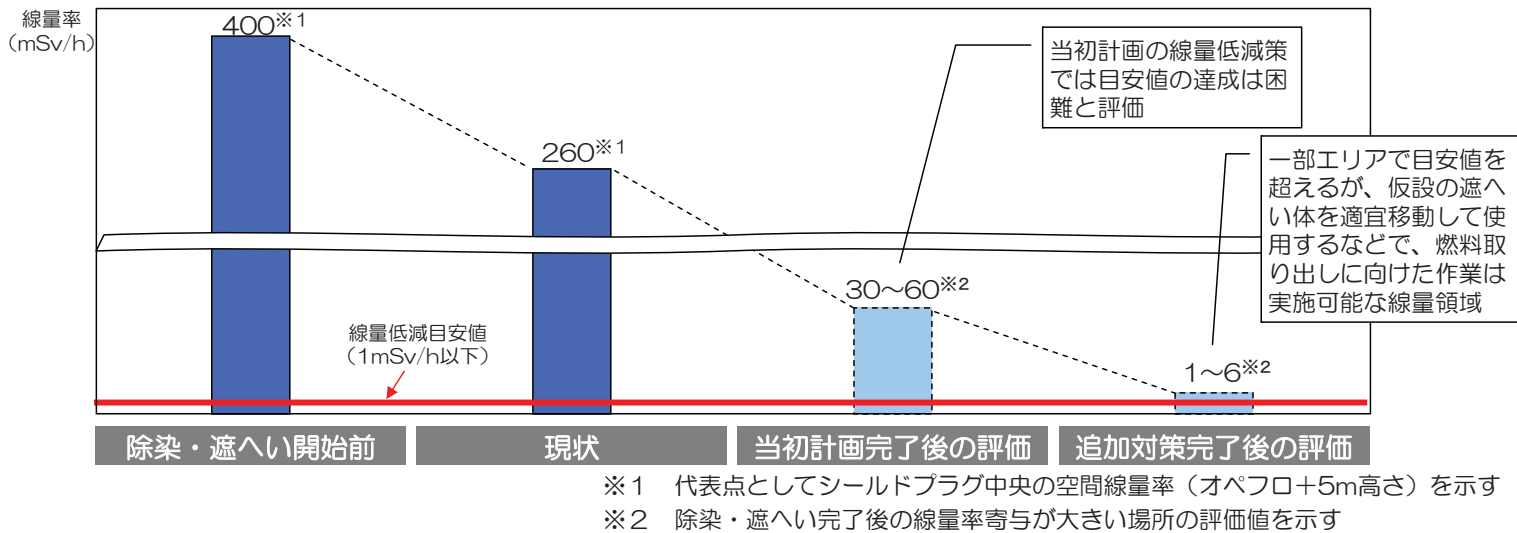
### 3. 3号機オペフロ線量低減実績および今後の見通し

- ・オペフロに堆積していたガレキを撤去したところ、一部の床スラブに極めて大きな損傷があることが判明したため、実施予定であった吸引、床切削等の除染作業が十分に実施できなかった
- ・爆発の影響で床スラブに微細なクラック等が生じ、床表面の浸透汚染が文献等の知見より深く達していた可能性があり、十分な除染効果が得られなかったと想定される

- ・当初計画していた除染・遮へい作業の実施後も線量の寄与が大きいエリアを中心に追加の線量低減策を実施する
- ・追加策を実施しても線量低減の目安値を超過する場合は、仮設の遮へい体を適宜移動して使用するなどにより、作業員の被ばく低減を図る
- ・空間線量率の高い場所での作業を減らすため、機器レイアウト等の見直しを検討中

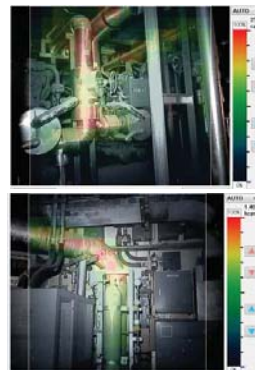
DHC配管汚染状況  
表面50cm線量：  
約300～500mSv/h  
（ $\gamma$ 線強度より推定）

AC配管汚染状況  
表面50cm線量：  
約1000～1200mSv/h  
（ $\gamma$ 線強度より推定）

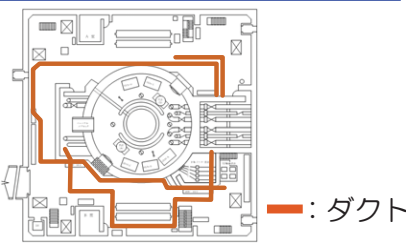
中・高所部にあるダクトが20mSv/h程度あり, 空間線量 (床上1500mm) に1~3mSv/h程度寄与している。ダクト内除染, 撤去を計画中。

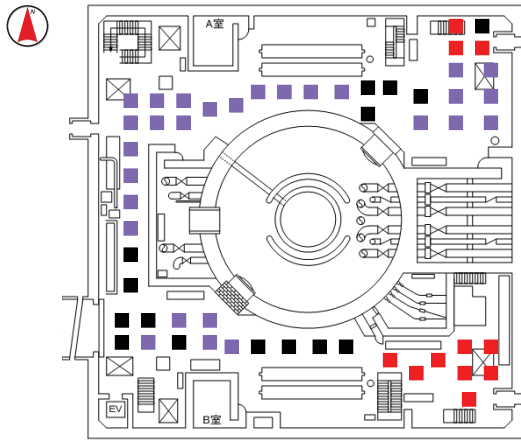
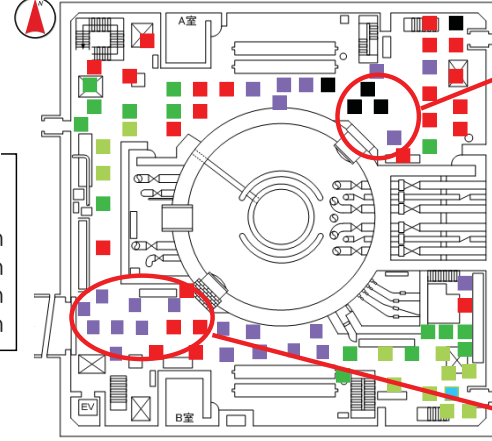
ハッチレールの線量寄与

鉄板隙間及び下部の小瓦礫等による線量寄与

継続中であるが線量低減後の空間線量として北西・南東エリアで平均10mSv/hと線量低減前と比較し約60%程度低減している。残りの線量寄与は、線量低減できていない中・高所部構造物及びHCU等のホットスポットからの寄与であると推測。(空間線量のうち低所以下の寄与である20~40%以上を削減)  
北東・南西エリアは床面線源除去が難行しており線量低減前と比較し30%程度の低減である。

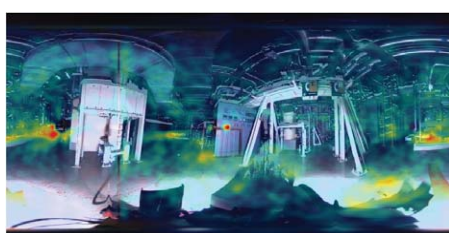
2号機3階 南西位置での線源特定調査結果  
全域が汚染されている

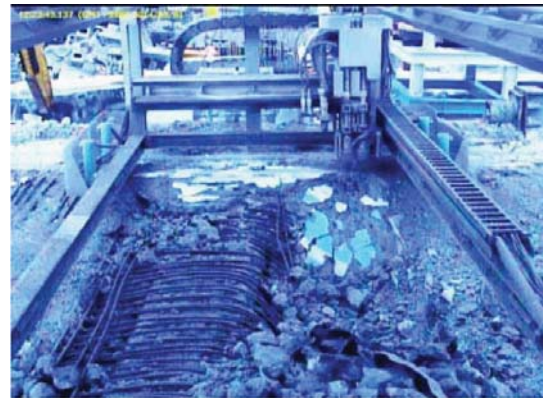
写真③コンクリート表層の損傷
