# 廃炉・汚染水対策に関する 東京電力の取組

2015年1月7日  
東京電力株式会社

## 【4】J2タンクエリアA4タンク 旋回梯子レール落下による災害発生の原因と対策について

## 【5】多核種除去設備処理水の水漏れについて

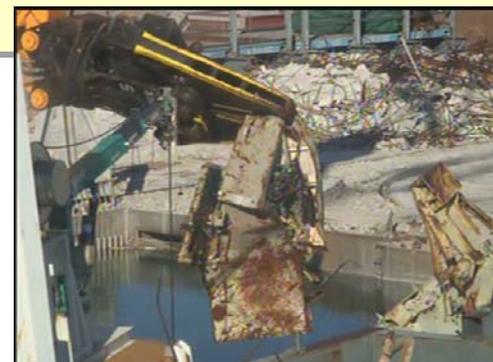
- 3号機使用済燃料プールからの燃料取り出しに向け、使用済燃料プール内の大型瓦礫撤去を開始(2013.12.17)。
- プールに落下した燃料取扱機に干渉している鉄筋・デッキプレート等の撤去をほぼ完了。燃料交換機撤去作業に着手。(2014.3)
- 操作卓落下事象により作業を中断。(2014.8.29)
- 対策を取り纏め、撤去作業を再開した。(2014.12.17)
- 12月中に操作卓の撤去が完了し、現在、養生材の敷設を実施中。

操作卓撤去状況

- 撤去前に撤去対象物の移動ルートにある燃料ラック上を原則養生する。 …… (A)
- 大型瓦礫の撤去時は吊上げ高さを管理し燃料ラックとの距離を抑えることで万が一の落下時の衝撃を低減する。 …… (B)
- 専用治具を用いて確実に把持し撤去を行う。 …… (C)

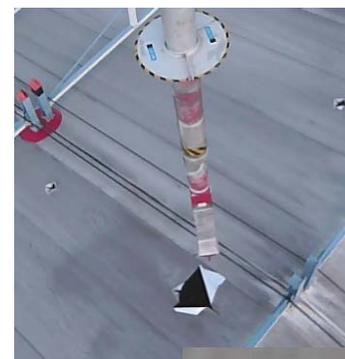
飛散防止剤貫通孔の広がり(10/28)

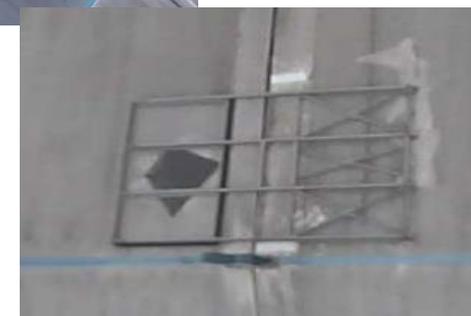
建屋カバー屋根パネル拡大した孔の塞ぎ状況(12/4)

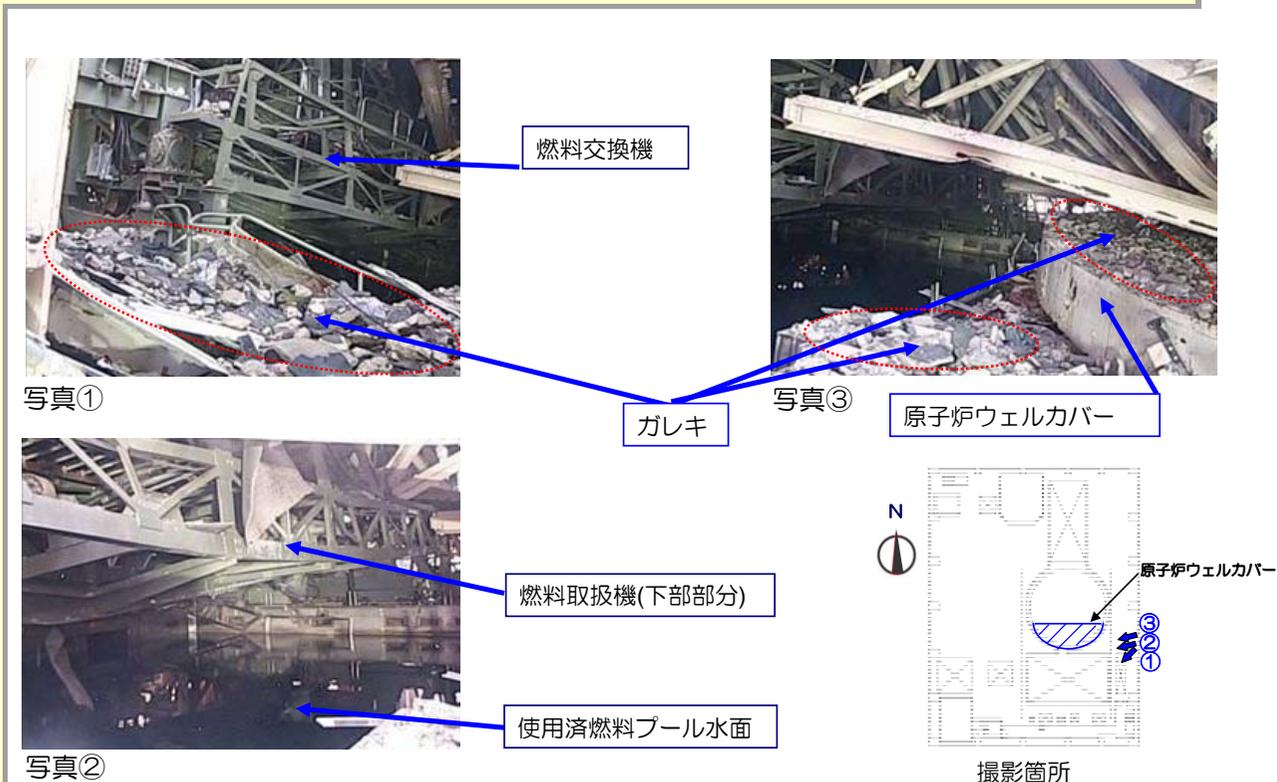
オペレーティングフロア上には、崩落した屋根が散乱している様子が確認された。

大部分の柱、梁、接合部のボルトに損傷はみられなかったが、一部、接合部のボルト欠落、ブレースの損傷を確認した。散水設備の設置やガレキ撤去等のクレーン作業に干渉する可能性のある損傷鉄骨等については前倒して撤去することを検討中。

燃料取扱設備(燃料交換機、天井クレーン)が概ね使用済み燃料プール内に落下していないことを確認した。今後、調査結果を踏まえて瓦礫の撤去手順を検討していく。

天井クレーンの一部が燃料交換機上に乗りにかかるように落下しており、燃料交換機で支えられている。燃料交換機については天井クレーンとの接触部及び下部付近に一部変形等が確認されているが、落下している様子は確認されなかった。今回の調査は、東面の一部からであったが、今後の建屋カバー解体後に残りの東面、南面及び西面からの調査を行い、安全な撤去方法を検討する。

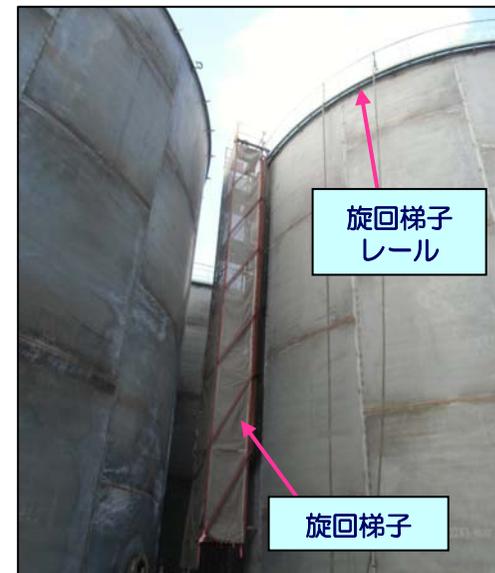
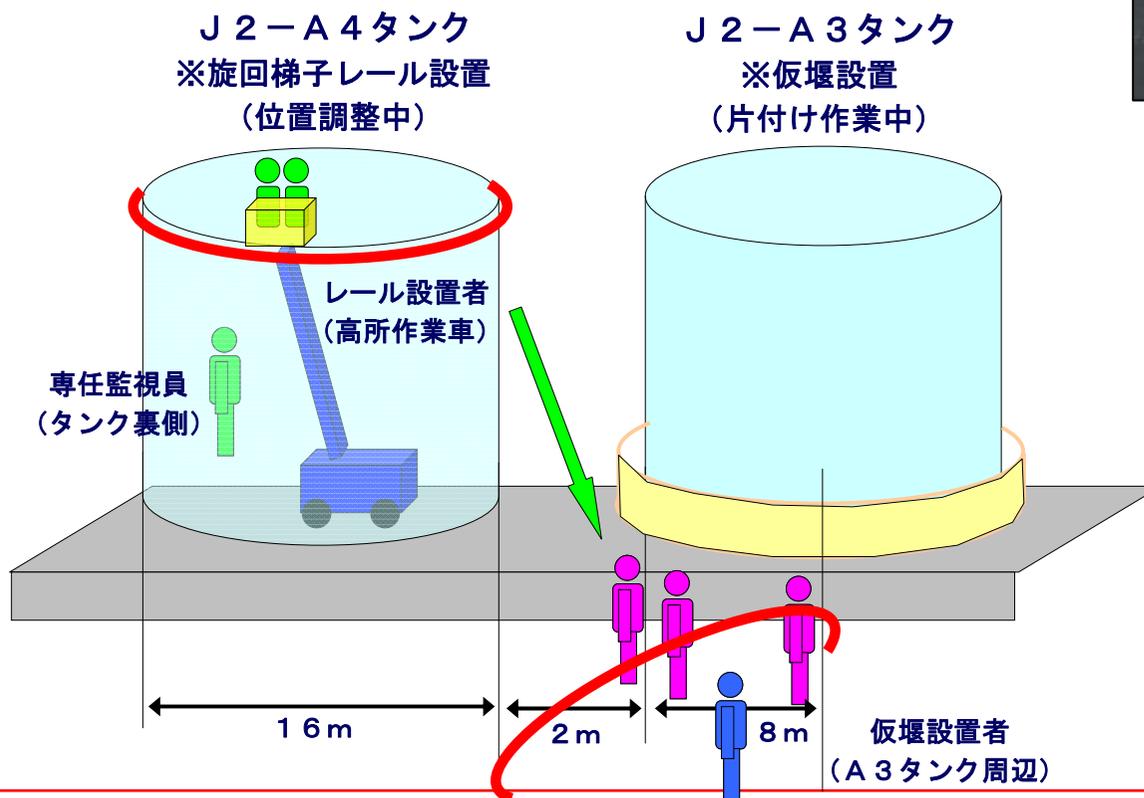
発生日時：平成26年11月 7日 11時20分頃

発生場所：J2タンクエリア A-3, A-4タンク付近

発生状況：J2タンクエリアA-4タンク上部にレバブロックと万力で仮止めしていた巡回梯子レール（半周）を、もう一方のレール（仮溶接済）と位置を合わせるためにレバブロックにて、レールを動かしたところ、巡回梯子レールが落下し、一旦地面で落ちて跳ね上がった際に、隣接するA-3タンクにて仮堰設置作業を行っていた被災者3名（別会社）に接触した。

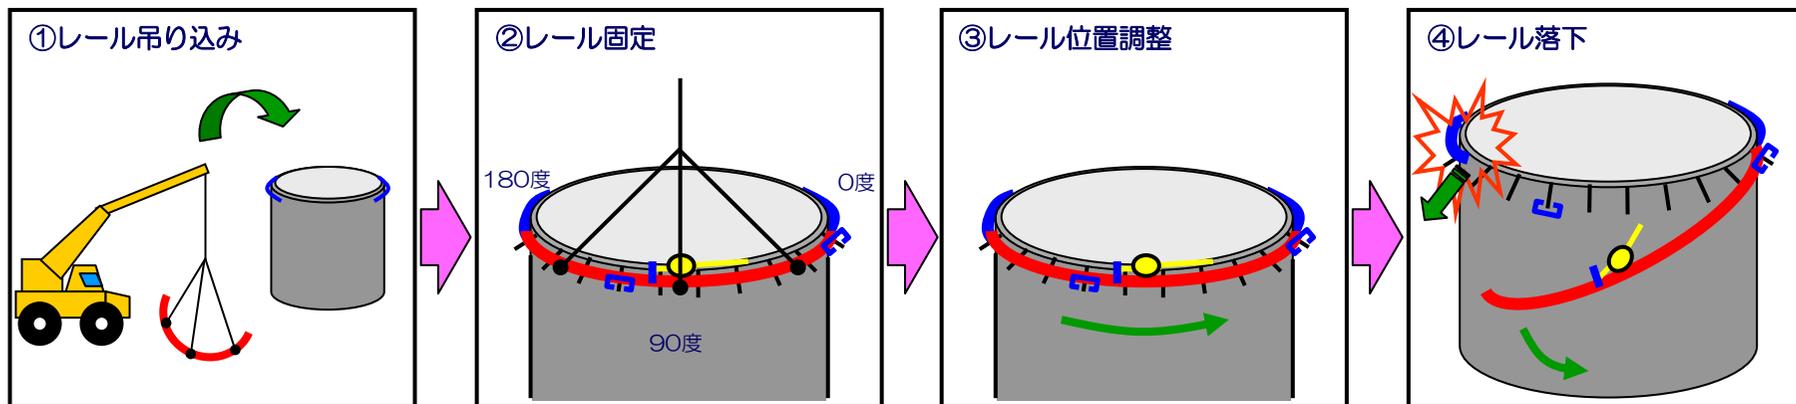
レール落下までの作業の状況

- ①クレーンにて、レールサポート上部に半円のレール（90度側）を設置。  
\*既に270度側は設置されていた。
- ②クレーンを降下させ、レール荷重をレールサポートに預けるとともにレールがレールサポートからはみ出している部分をレバーブロックにて引っ張り設置。  
\*万力の設置は、27度、105度付近に設置  
レールがレールサポート上に設置できたことを確認し、クレーンフックを取外した。
- ③レールの周方向位置が270度側のレールと約300mm程度重なっていることを確認したため、支持用のレバーブロックの取付先を屋根架台からキーナットに付け替えて、レバーブロックを操作しレールを周方向へスライドさせた。
- ④反対側のレールとの重なりが解消されると同時に、レールが外側に外れ落下した。

- ・重量物吊り込み時は、荷を所定位置に固定するまでは、玉がけを外さない。
- ・万力の使い方が適切でなかったため、適切な治具を用いる。
- ・重量物取扱時の人払い範囲は、荷の高さ・大きさを考慮して広く設定する。

- ・ 玉がけを外す手順、落下防止金具の取り付け等について施行要領書に反映

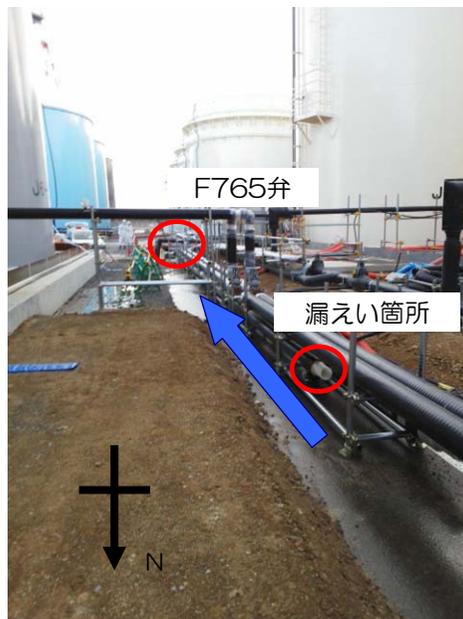
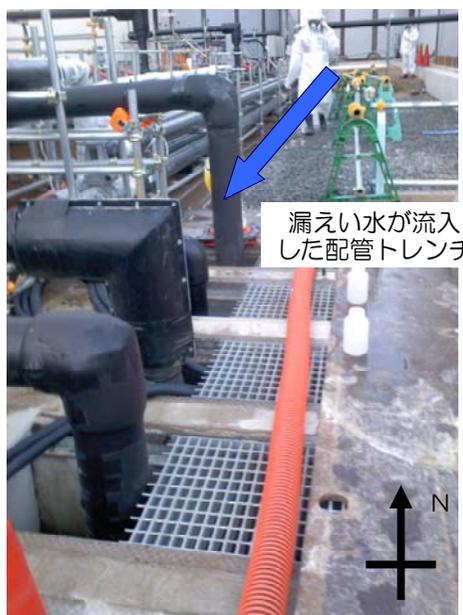
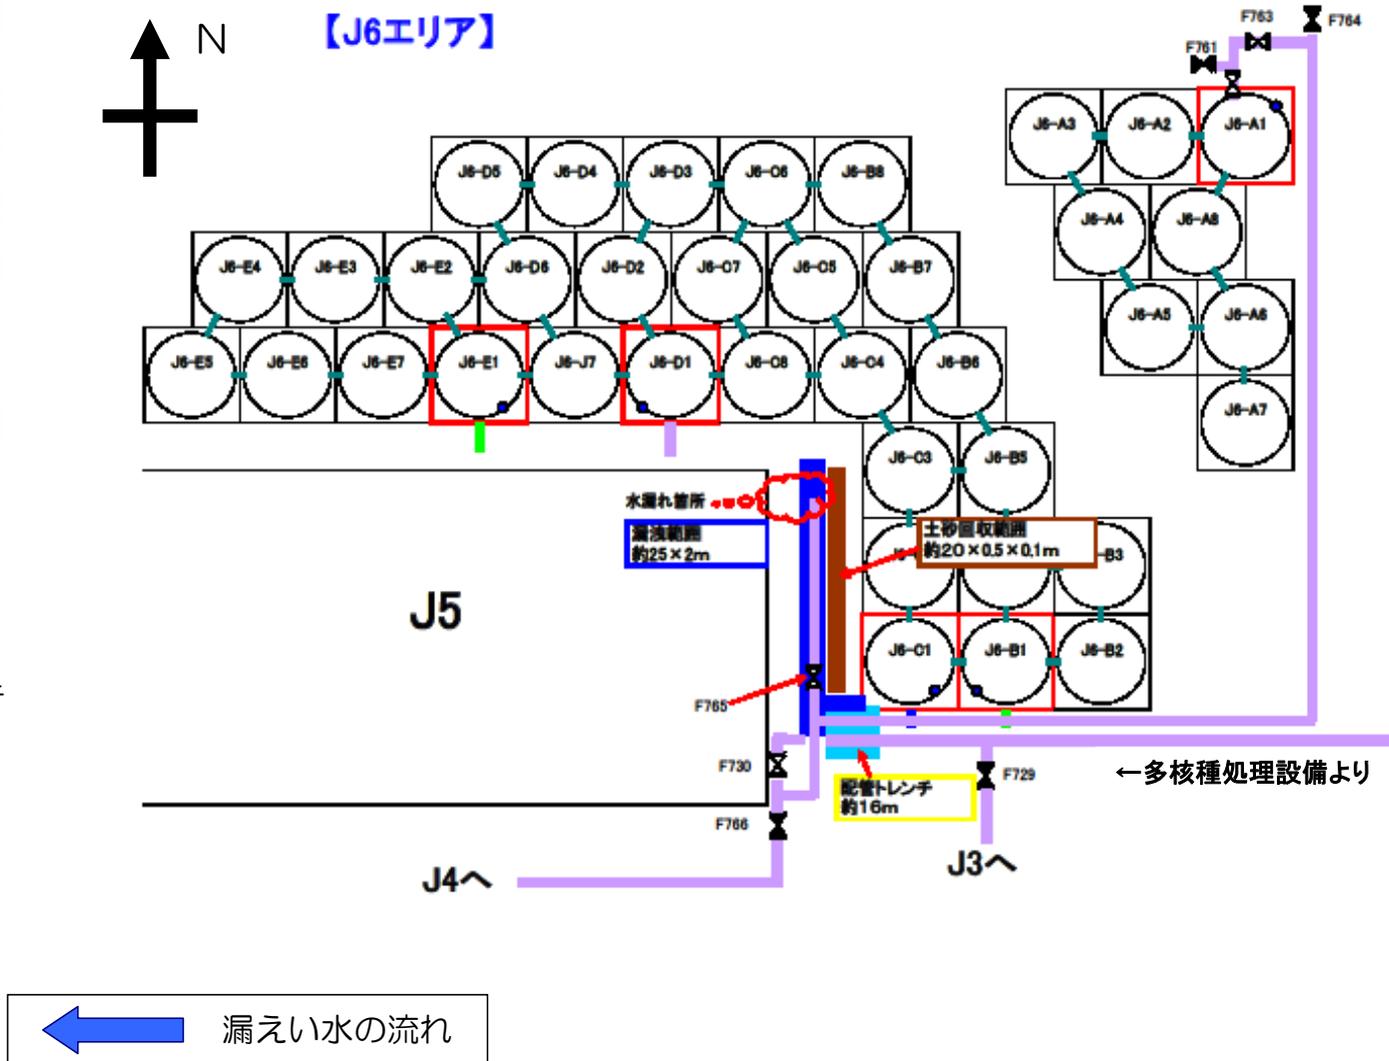
- J6-A1タンクが竣工したことから、多核種除去設備から当該タンクへ移送を実施することになっていた。
- その際、系統構成を誤り(施工中の配管につながる弁を開けていた)、施工中の配管端部(開口していた)から、移送していた多核種除去設備の処理水が漏えいした。
- 本事象については、汚染水が管理区域内に漏えいした事象であることから、法令報告事象と判断した。(今後、事故報告書を作成し、規制庁へ報告する)

- 漏えい量 : 最大約6m<sup>3</sup>
- 漏えい水 : 多核種除去設備での処理水
- 漏えい範囲: 漏えい箇所周辺(約2m×約25m)  
漏えい箇所南側配管トレンチ内(長さ約16m)  
※漏えい水は上記エリアに留まっており、海洋への流出はない
- 漏えいエリアの雰囲気線量: 2~8 μSv/h  
※バックグラウンドと同等な値
- 漏えい水の分析結果(平成26年12月17日 採取・分析)

- 当社設備運用部署は、当社工事実施部署から提供された施工図面を用いて、J6エリアへの移送に向けた手順書の作成していたが、施工図面の配管の見方を誤り、J6エリアへの配管ラインを誤認してしまった。更に設備運用部署は、この配管ラインを誤認した図面を元に、間違えた手順書を作成してしまった。
- 設備運用部署は、間違えた手順書に従い、施工中の配管につながる弁(F765弁)を開としてしまった。
- 設備運用部署は、手順書に基づき現場にて弁の開閉操作・開閉状態の確認を実施したが、配管の行き先までの確認は実施していなかった。

- 「**施工図面の配管の見方を誤り、間違えた手順書を作成したこと**」の対策
  - ◆ 工事実施部署は、配管の接続箇所が明示されている図面を作成して設備運用部署に提示することとし、設備運用部署は、この図面を用いて手順書を作成する。
- 「**施工中の配管につながる弁を開としたこと**」の対策
  - ◆ 工事実施部署は、施工中の配管と運用中の配管を仕切る弁について、設備運用部署で間違えて操作できないよう、弁を閉とした上で施錠管理を行う。
- 「**現場にて配管の行き先の確認を実施しなかったこと**」の対策
  - ◆ 設備運用部署は、今後初めて使用する配管を用いて移送する際には、現場にて当該配管を追い、配管の行き先の確認を行うこととする。(12月18日に手順書改定済み)
