1F-4使用済燃料プールから共用プールに輸送された 漏えい燃料の調査結果について

2015年1月29日
東京電力株式会社

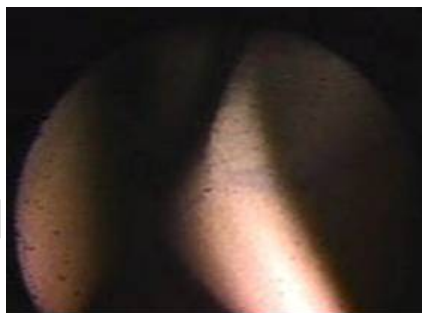
h7

2010年観察時燃料棒の膨らみ

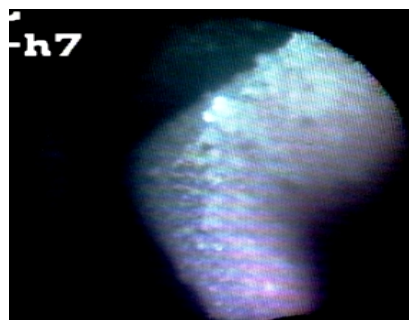
h7

2014年観察時燃料棒の膨らみ

今回の観察において、2010年に実施した結果と比較し、がれきの有無の違いはあったが、燃料棒の膨らみに変化はなく、新たなクラックの異常も認められなかった。また、外観観察においても上部タイプレートや燃料棒に有意な変形は見られず、大きな荷重がかかった形跡は見られなかった。

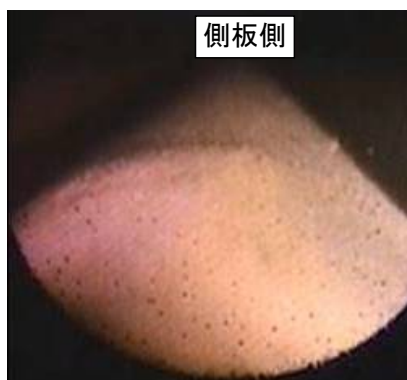
d1

2010年観察時 d1燃料要素の膨み

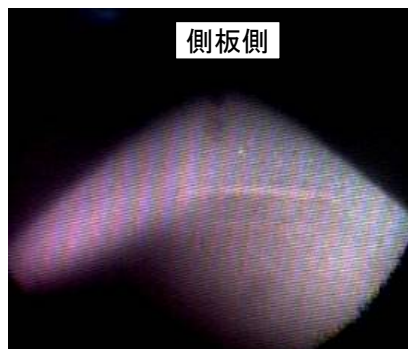
d1

2014年観察時 d1燃料要素の膨み
