福島第一原子力発電所雨水受けタンク 天板部からの元請社員転落による 死亡災害について

平成27年2月23日

東京電力株式会社

発生場所：雨水受けタンクNo. 2（No. 4地下貯水槽エリア東側）

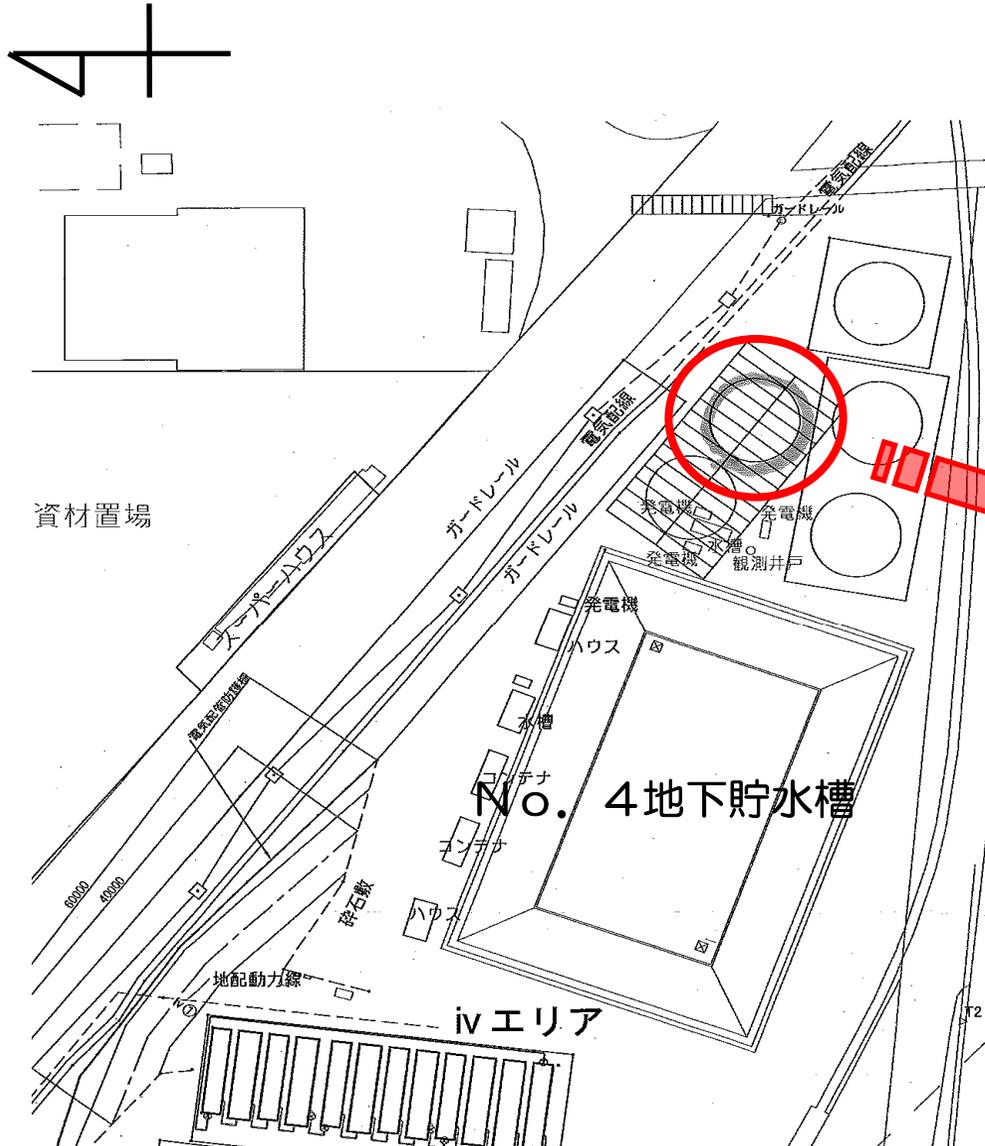
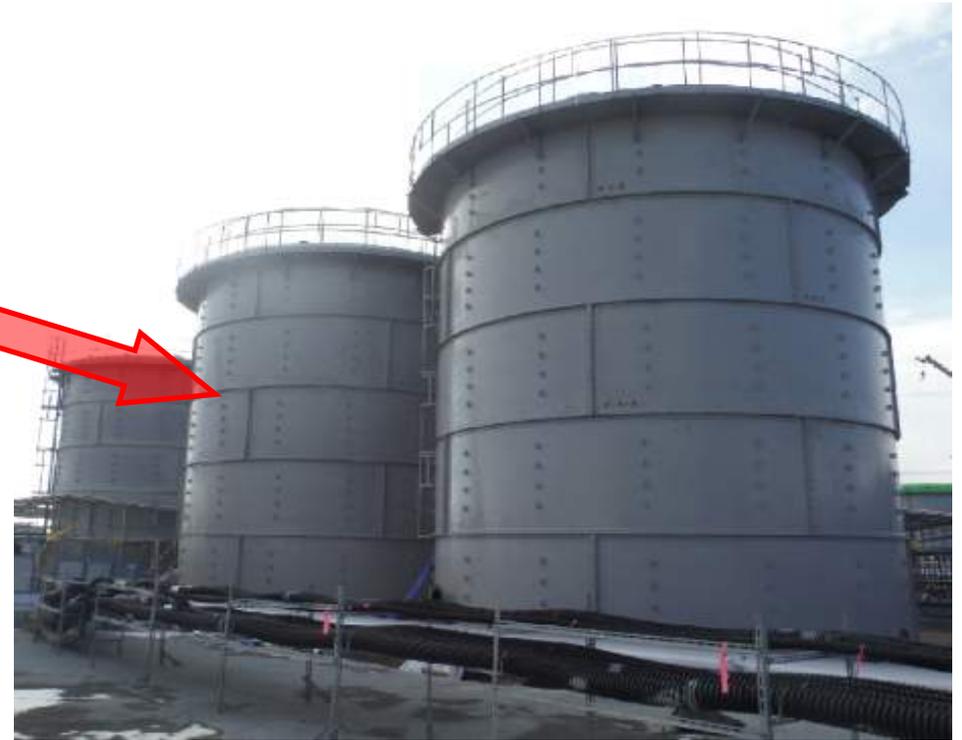
雨水受けタンクNo. 2

現場到着後すぐに、元請社員1名と当社社員は、検査のためにタンク側面下部にあるマンホールよりタンク内部に入ったが、被災者はタンク天板部より自然光を入れるためにタンク上部へ上がり、天板部にあるハッチの蓋を動かしたところ、ハッチの蓋（重さ：約43kg）とともにタンク内へ転落（高さ：約10m）した。

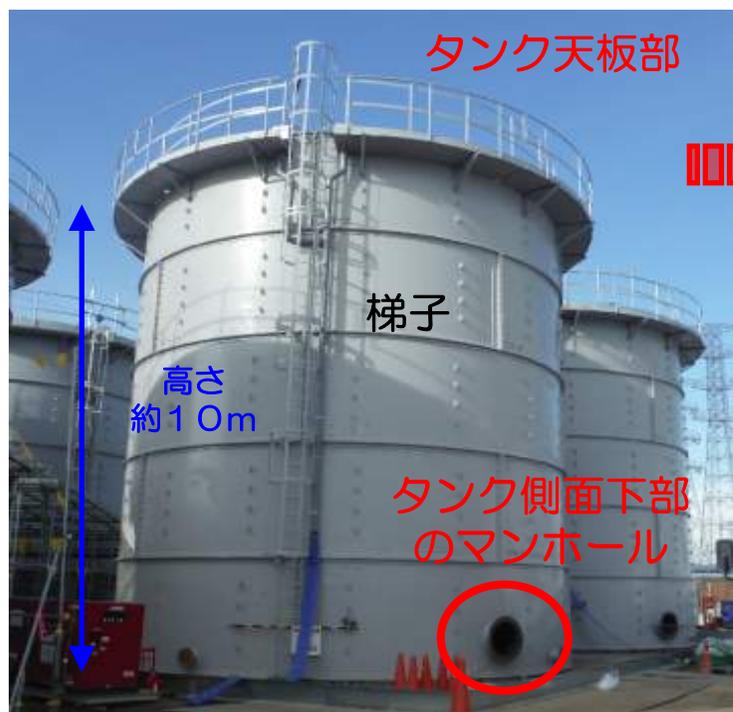
雨水受けタンクNo. 2

被災者 : 50代男性
被災状況 : 左気胸、左4・5・6肋骨骨折、右恥座骨骨折、不安定型骨盤骨折、左大腿部転子部骨折（ER医師による診察）
装 備 : タイベック、全面マスク、ヘルメット、安全短靴、手袋（綿手・ゴム手2重）安全帯装備

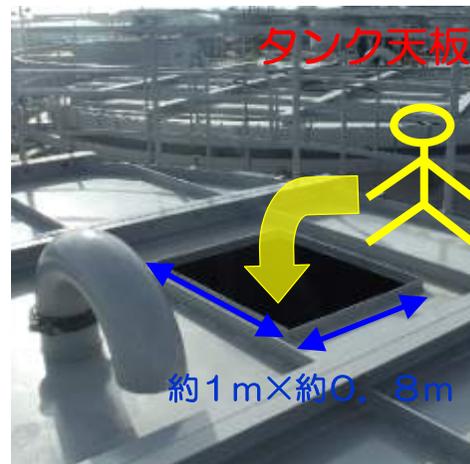
タンク天板部

- ・ハッチの蓋は、重量約43Kg、1,000×800mmの大きさで、一人では扱いづらい部材だった。
- ・ハッチの蓋の形状は長方形で、落下する可能性はあったが、蓋に落下防止対策は施されていない（最新のタンクはハッチの蓋が落下しない設計）。
- ・当該タンク上部には柵支柱とフランジ穴があり、安全帯フックを掛けることは可能な構造だった。

- ・ タンク天板部にあるハッチの形状は、人とハッチの蓋が落下可能な構造だった。【設備①】

- ・ 当社は、今後設置するタンクは、ハッチの蓋が落下しない構造の設計とする。 【設備①】
- ・ 元請会社は、ハッチの蓋が天板に取付けられていないタンクは、ハッチの蓋を開ける作業前に、落下防止対策を実施する。 【設備①④】
- ・ 元請会社は、高所開口部に対しては、転落防止措置を実施する。 【設備⑤】
- ・ 元請会社は、ハッチの蓋に二人で開ける原則を明示するとともに、安全带使用等の注意標識を取付ける。 【人①～③】 【設備③】

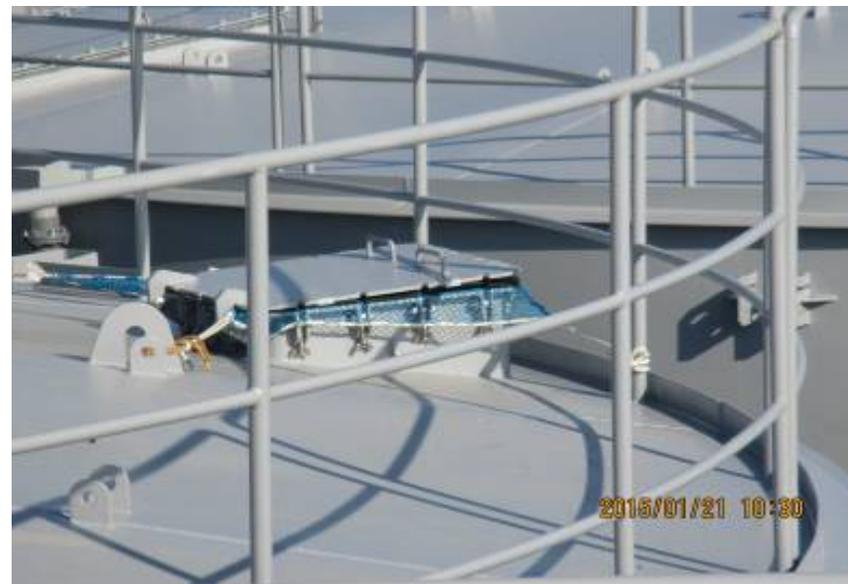
ヒンジタイプハッチ蓋

- ・ 震災直後に定めたハッチの設計を用いており、蓋の落下防止対策が講じられていなかった。（現在設置されている溶接型タンクのハッチの蓋は、ヒンジタイプ（蝶つがい型）に設計変更し、蓋落下防止措置がとられている） 【設備④】
- ・ 通常、ハッチの蓋は閉状態で開口部としての認識が薄く、開口部養生しておく発想がなかった。 【設備⑤】
- ・ 建設作業中は安全の見える化に取り組み注意標識等を掲示していたが、タンク建設作業の完了に伴い安全帯使用の注意標識を撤去していた。 【設備②】
- ・ ハッチの蓋の取扱いに関する明示をしていなかった。 【設備③】

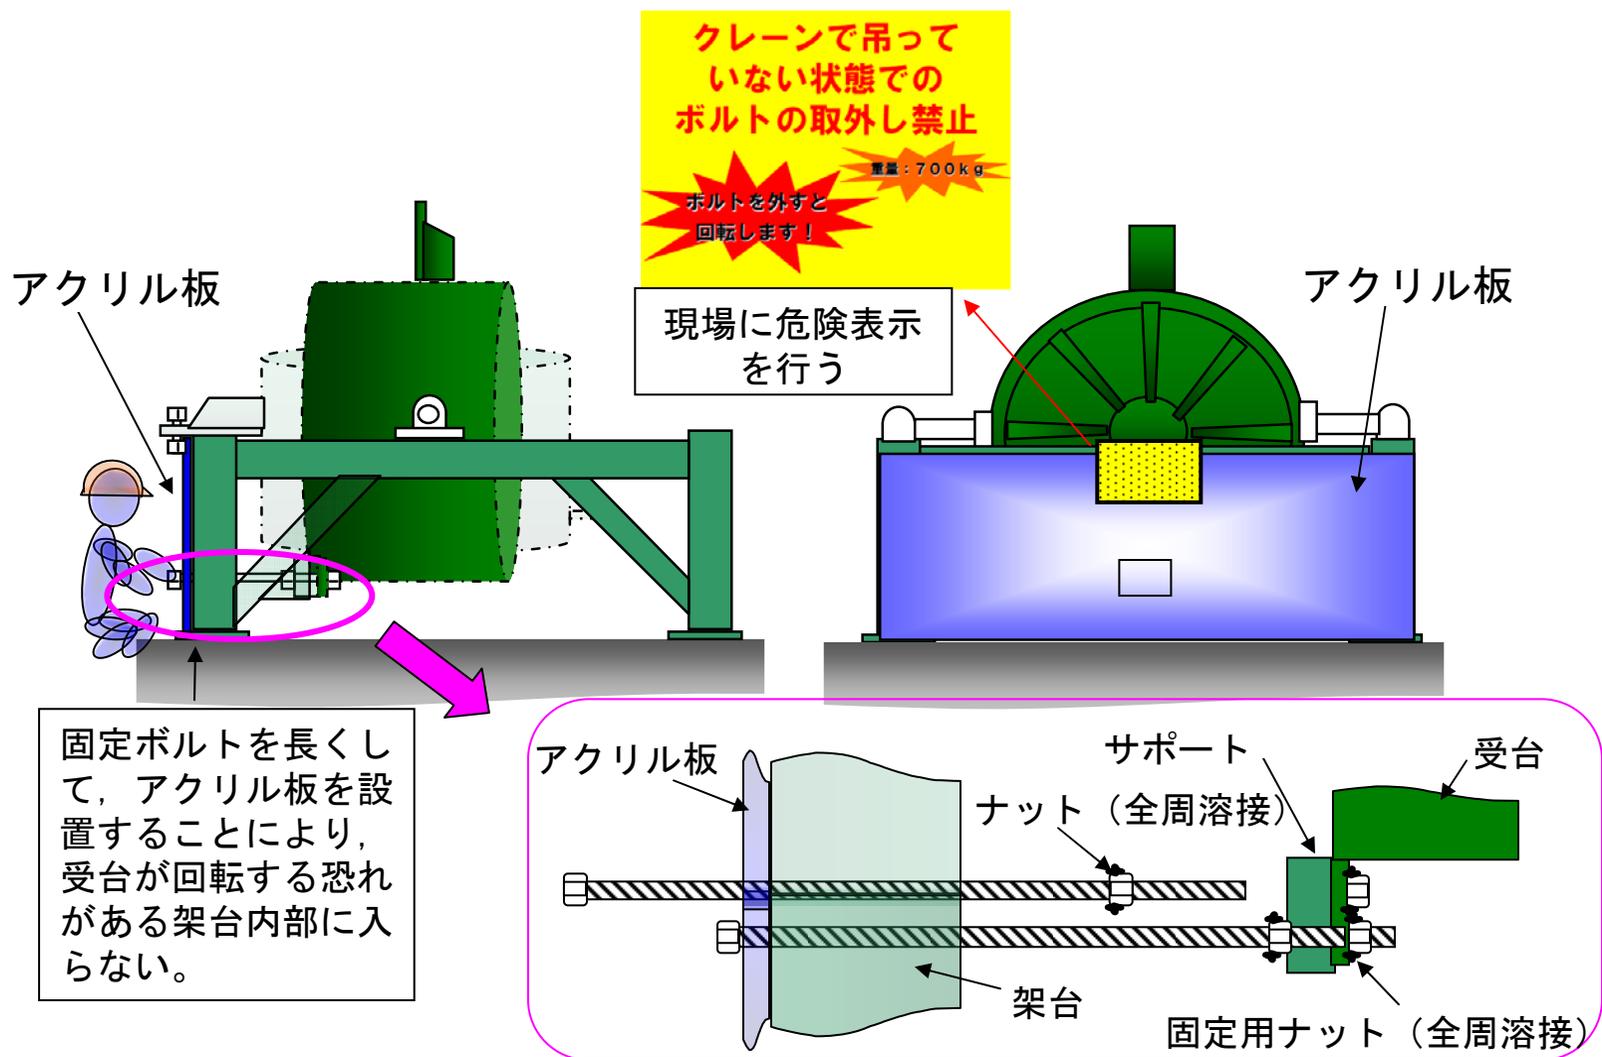
図1 固定ボルト改善及び表示板

原因	対策
①	受台の下に入らないと、固定ボルトの取外・取付ができない構造だった	架台の改造を行い、受台の固定ボルトを長尺ボルトに変更することにより、受台の下に入らなくても固定ボルトの取外・取付ができる構造にする(図1参照)
②	固定ボルトを取り外すと、架台と受台に挟まれる危険箇所があったが、注意喚起の表示がなかった	架台と受台の危険箇所に人が不用意に入らないように、注意喚起の表示を取り付ける(図1参照)
③	架台と受台の使用方法が施工要領書に記載されていなかった	架台の使用方法を詳細に記載した資料を作成し、施工要領書に反映する
④	作業員全員に架台の使用方法についてTBM-KYで周知できていなかった	作業員全員にTBM-KYの際に、架台及び受台の使用方法を詳細に記載した資料を使って説明する
