J6タンクエリアにおける 多核種除去設備処理水の漏えいについて

平成27年2月23日
東京電力株式会社

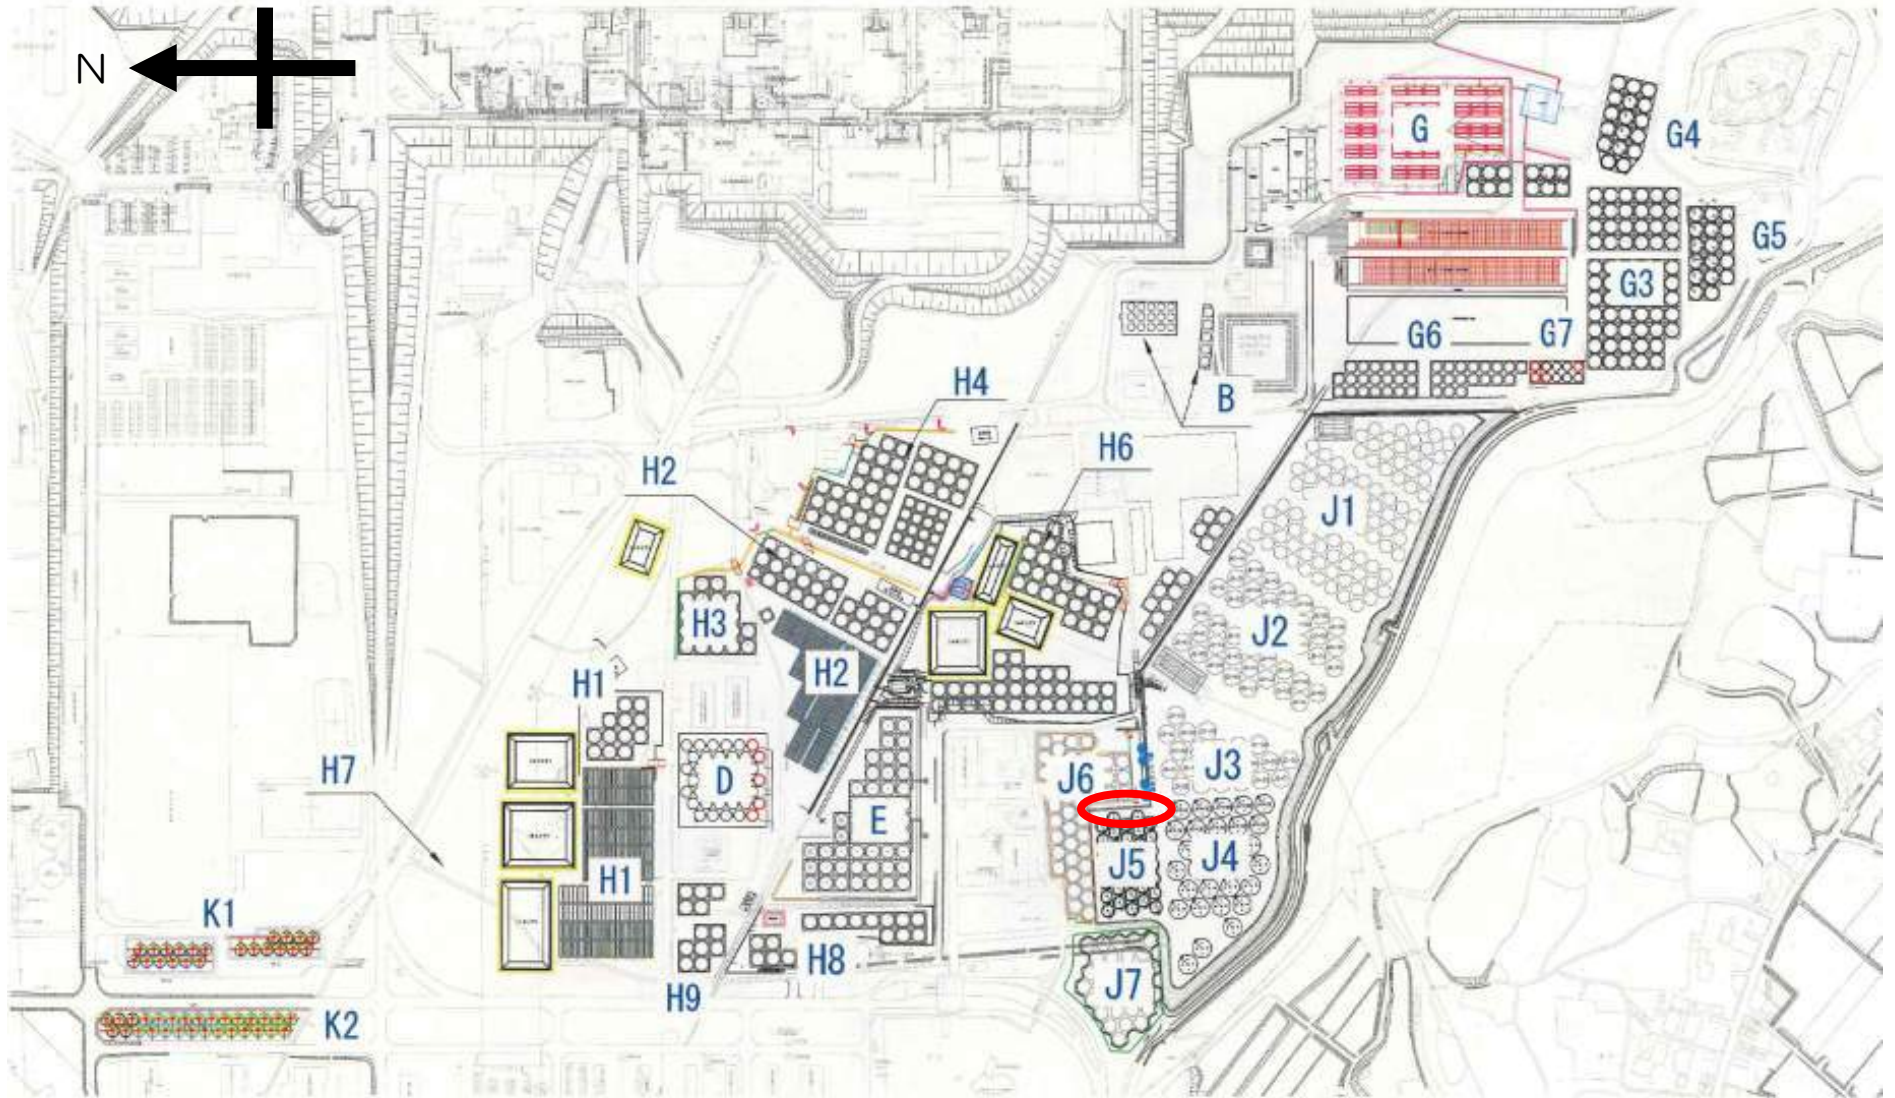
【参考1】発生位置

- J6-A1タンクが竣工したことから、多核種除去設備から当該タンクへ移送を実施することになっていた。
- その際、系統構成を誤り（施工中の配管につながる弁を開けていた）、施工中の配管端部（開口していた）から、移送していた多核種除去設備の処理水が漏えいした。
- 本事象については、汚染水が管理区域内に漏えいした事象であることから、法令報告事象と判断した。

- 漏えい量 : 最大約6m³
- 漏えい水 : 多核種除去設備での処理水
- 漏えい範囲 : 漏えい箇所周辺 (約2m×約25m)
漏えい箇所南側配管トレンチ内 (長さ約16m)
※漏えい水は上記エリアに留まっており、海洋への流出はない
- 漏えいエリアの雰囲気線量 : 2~8 μSv/h
※バックグラウンドと同等な値
- 漏えい水の分析結果 (平成26年12月17日 採取・分析)

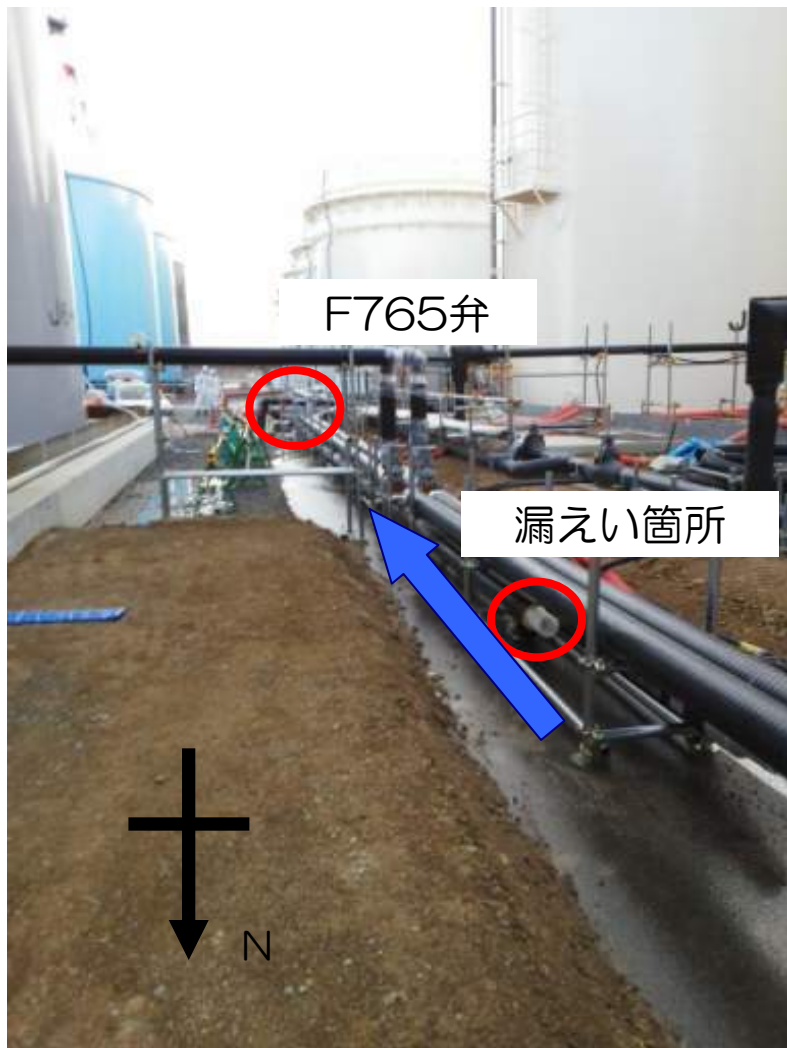
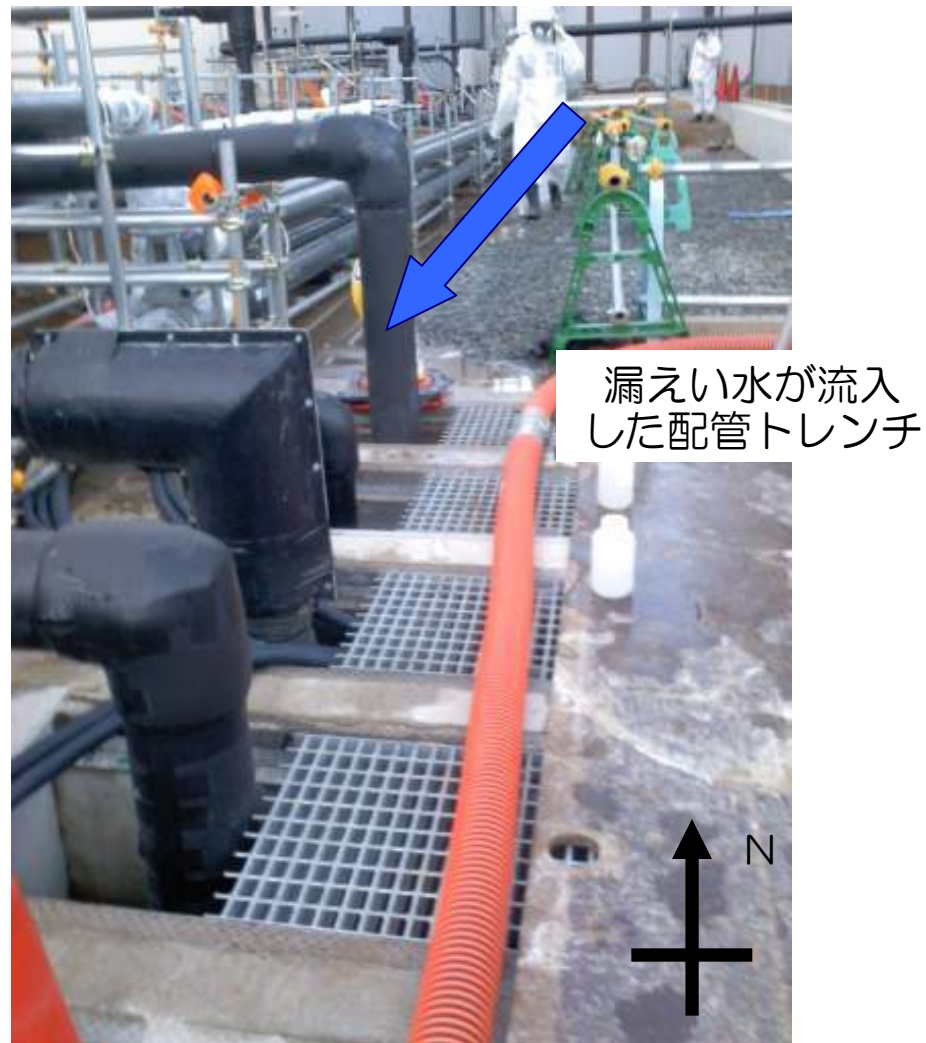
【参考3】現場状況写真

- 午後2時56分 多核種除去設備からJ6-A1へ移送を開始（初移送）
- 午後3時頃 F765弁の先の施工中の配管から多核種除去設備の処理水が漏えいしていることを当社社員が発見（耐圧漏えい検査に合格の後、初めて当該は移管を使用してのタンクへの移送を行う際に、社員を配置して確認していた）
- 午後3時03分 F765弁を閉止した後、多核種除去設備からの移送を停止
- 午後4時40分～ 周辺の土砂を回収
（12月18日も引き続き実施し、合計約5.7m³の土砂を回収）
- 午後6時53分
～7時35分 配管トレンチ内等の漏えい水※を回収（約9m³）
※当初から配管トレンチ内に入っていた雨水を含む

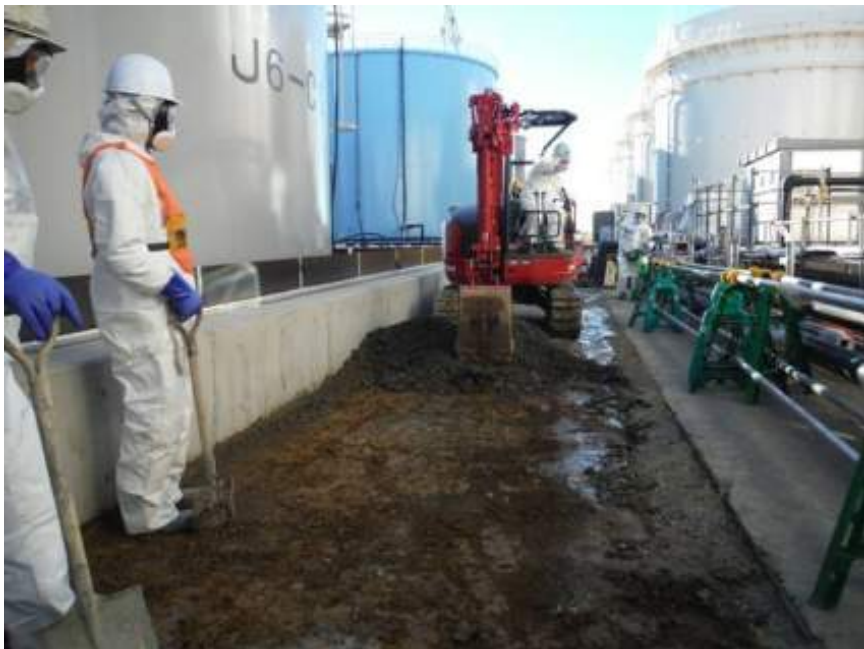
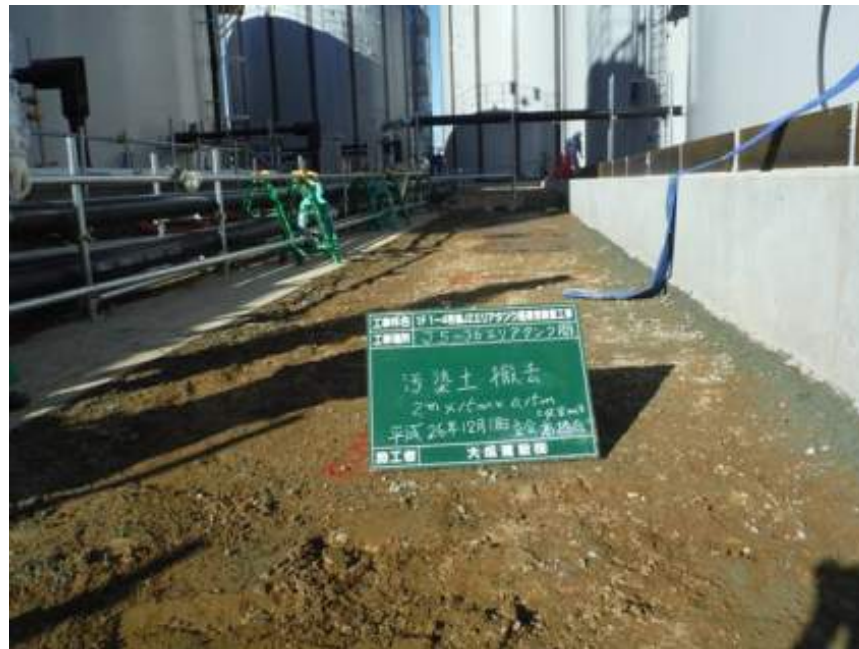
【参考5】 周辺の土砂の除去状況

- ▶ 水たまりなど、漏えい水が流れた痕跡のある箇所については、12月17日,18日にかけて土砂の回収を実施（回収範囲：約2.4m×約15m）

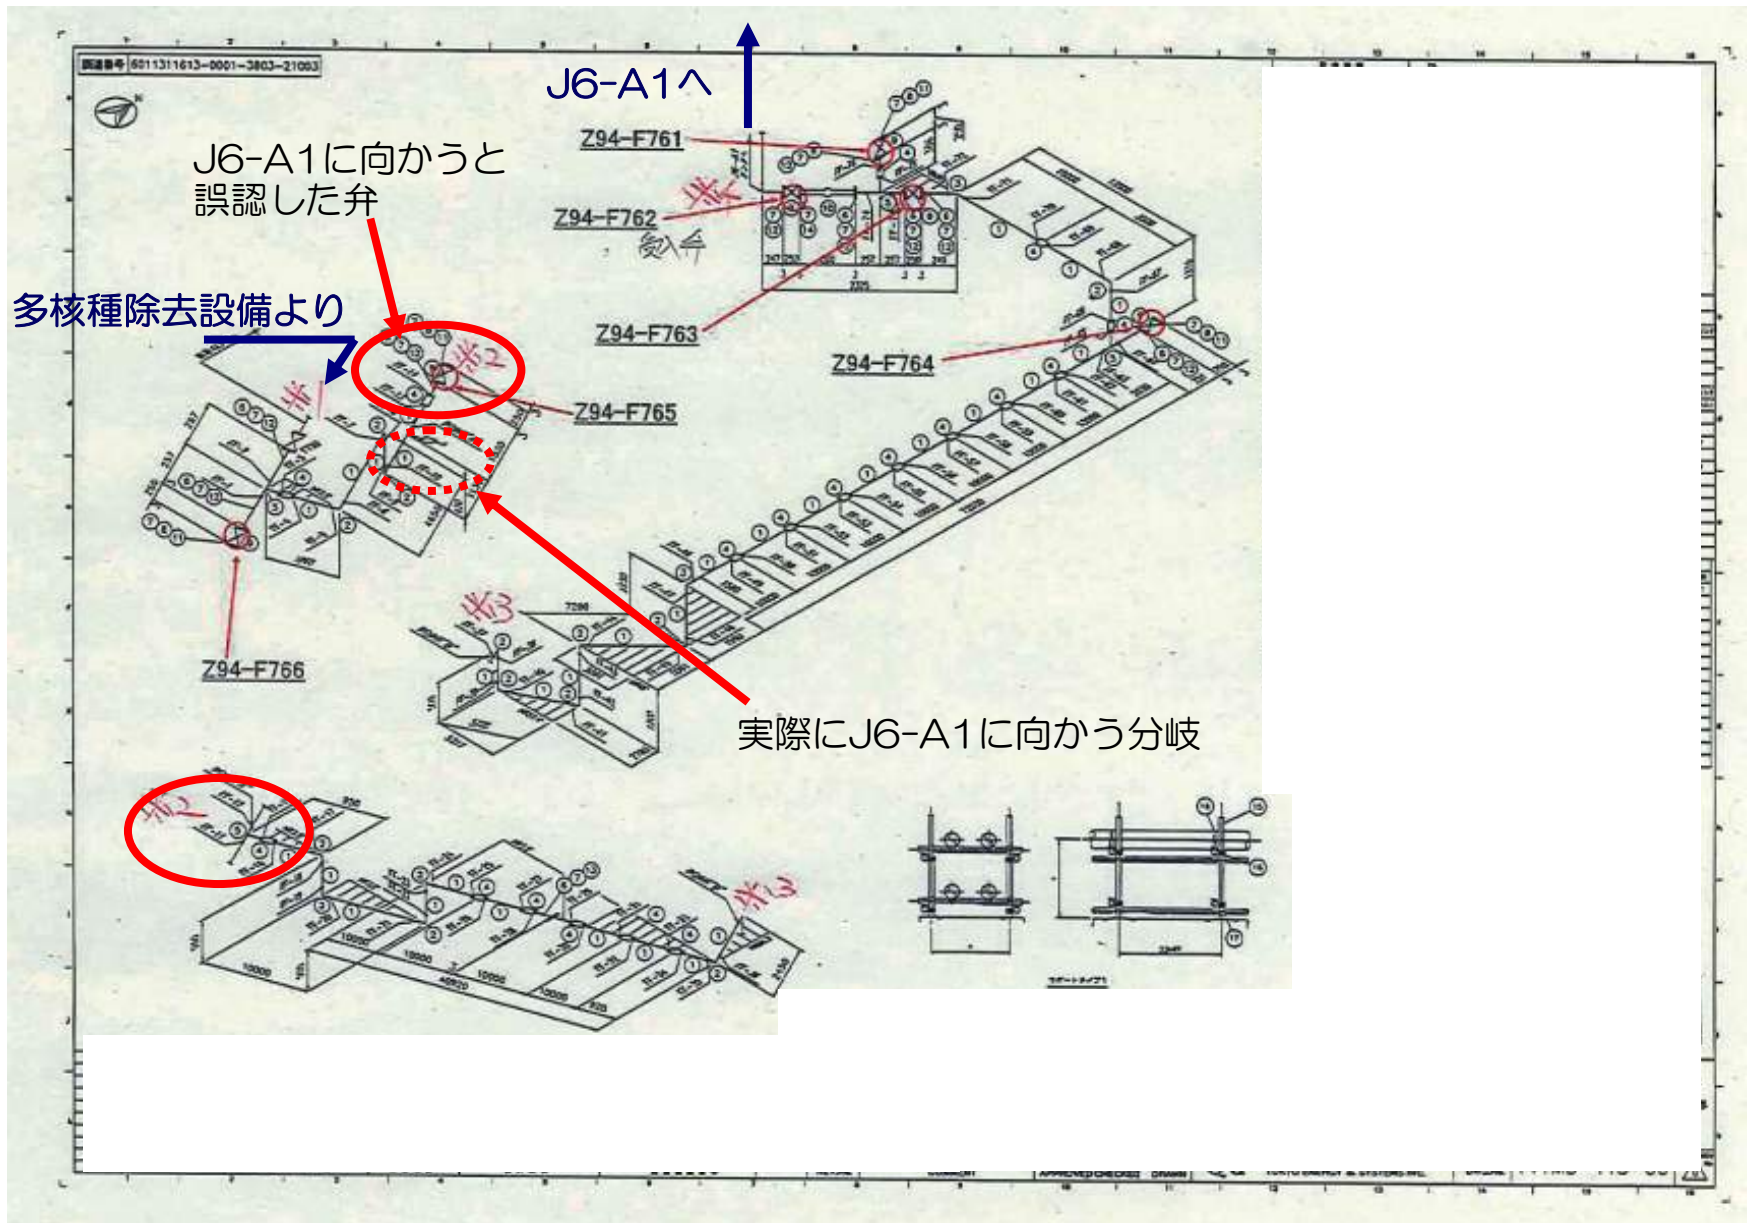
【参考6】手順書作成の際に使用した施工図面

- 当社設備運用部署は、当社工事実施部署から提供された施工図面を用いて、J6エリアへの移送に向けた手順書の作成していたが、施工図面の配管の見方を誤り、J6エリアへの配管ラインを誤認してしまった。更に設備運用部署は、この配管ラインを誤認した図面を元に、間違えた手順書を作成してしまった。
- 設備運用部署は、間違えた手順書に従い、施工中の配管につながる弁（F765弁）を開としてしまった。
- 設備運用部署は、手順書に基づき現場にて弁の開閉操作・開閉状態の確認を実施したが、配管の行き先までの確認は実施していなかった。

- ① 工事実施部署は、配管の接続箇所が明示されている図面を作成して設備運用部署に提示することとし、設備運用部署は、この図面を用いて手順書を作成する。

- ② 工事実施部署は、施工中の配管と運用中の配管を仕切る弁について、設備運用部署で間違えて操作できないよう、弁を閉とした上で施錠管理を行う。

- ③ 設備運用部署は、今後新設、および久しぶりに使用する配管を用いて移送する際には、①で作成した手順書に基づき現場にて当該配管を追い、配管の状態確認を行う。（12月18日に手順書改定済み）
