# 1～3号機放水路溜まり水の調査状況について

平成27年2月26日  
東京電力株式会社

## 1. 1～3号機放水路溜まり水の調査状況について(概要)

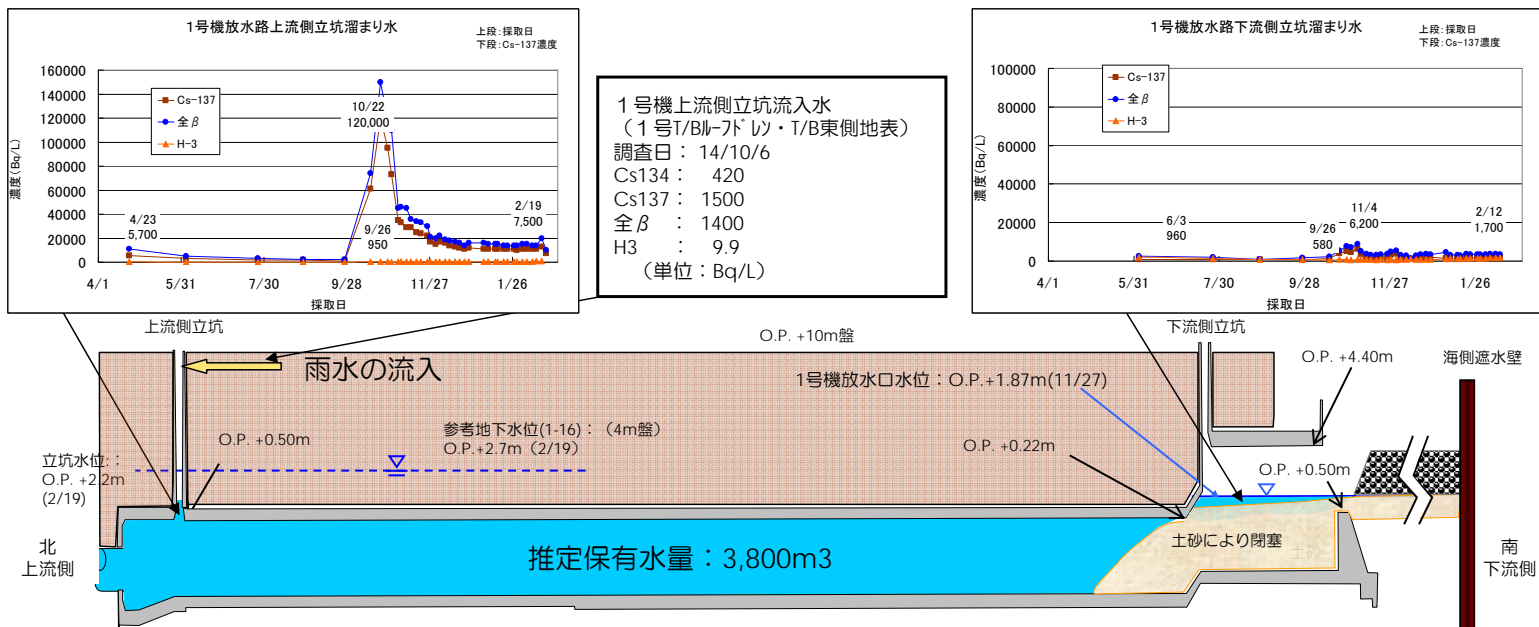
1号機放水路縦断面図+水位+土砂堆積状況(縦横比1:5)

- 昨年10月の台風後に最高12万Bq/Lまで上昇した1号機放水上流側立坑溜まり水のセシウム137濃度は、現在約1万Bq/Lまで低下して横ばい状態。下流側立坑溜まり水のセシウム137濃度も、現在は1,500Bq/L程度まで低下。
- 台風時の豪雨により、放水路上流側に位置する逆洗弁ピット溜まり水の水位が急上昇し、放水管を經由して放水路に流れ込んだものと考えられる。
- 逆洗弁ピット溜まり水の対策を行うとともに、放水路の溜まり水の本格浄化を準備中。

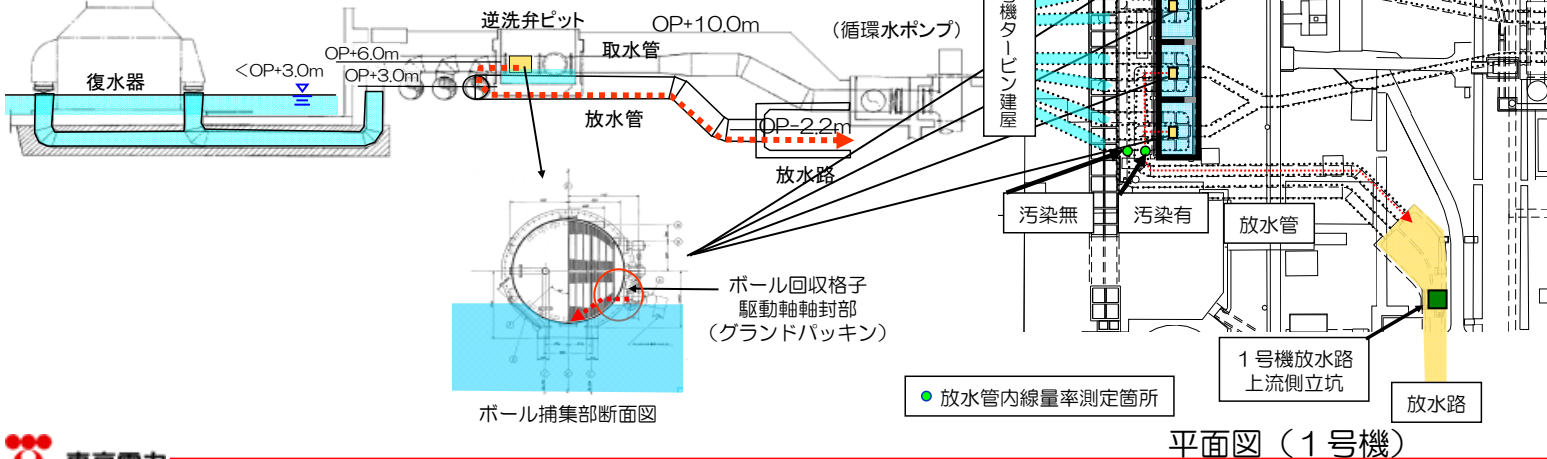
2号機循環水系レベル関係図(1号機もレベルは同じ)

- 10月の台風による大量の降雨により、逆洗弁ピットの水位が急上昇し、放水管につながる配管に設置されたボール回収格子駆動部の軸封部より溜まり水が流入し、放水管を通じて放水路に到達した可能性が高いと考えられる。
- 復水器から接続する配管は、逆洗弁ピット付近でO.P.+6m（中心）まで立ち上がっており、タービン建屋の水位より高く、復水器内の水位も低いことから、建屋からの流入は無いものと考えられる。
- 現在は、逆洗弁ピットの水位に変化はほとんど見られておらず、周辺地下水への漏えい等は無いものと考えられる。
- ピット上部に屋根をかける雨水流入防止対策を実施中。
- さらに、溜まり水の水位を下げてリスクを減らす予定。

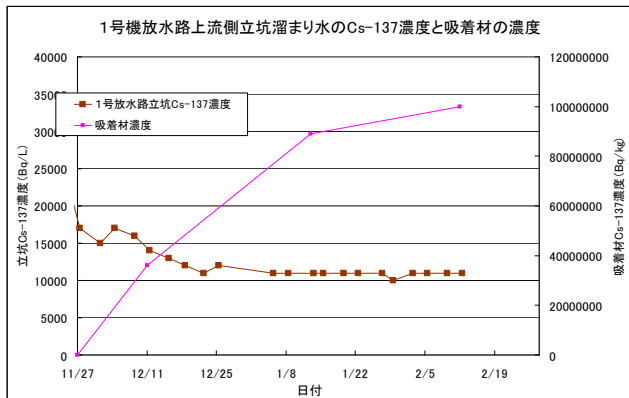
図1 繊維状セシウム吸着材の濃度と溜まり水濃度

- 昨年11/27~12/11にかけて、合計約10kgのモール状セシウム吸着材を設置。
- 吸着材の一部を採取し測定した結果は下表のとおり。吸着材全体がこの濃度になっていると仮定すると、これまでに1.00E+09BqのCs-137を吸着したこととなる。
- これは、10,000Bq/Lの溜まり水100m<sup>3</sup>に含まれるCs-137に相当する。
- 吸着材の濃度上昇幅は小さくなっており、吸着能力が低下していることも考えられるが、分配係数(1E+05)からは、現在の溜まり水濃度であればさらに吸着が可能であるので、浄化及びモニタリングを継続する。

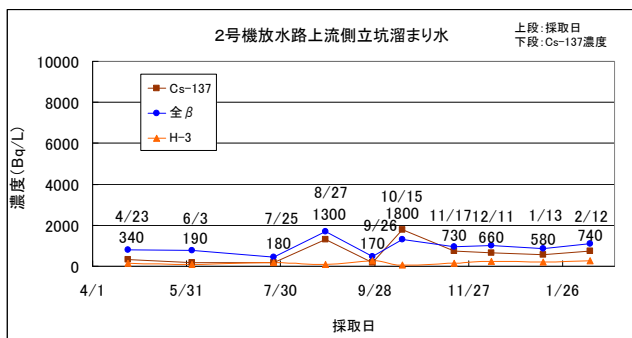
2号機上流側立坑西側流入水  
(2号T/Bビル・T/B東側地表)  
調査日: 14/6/12

Cs134	: 140
Cs137	: 400
全β	: 770
H3	: 13

2号機上流側立坑南側流入水  
(3号T/Bビル・T/B東側地表)  
調査日: 14/6/12 14/8/26

Cs134	: 3,800	3,100
Cs137	: 11,000	9,400
全β	: 18,000	17,000
H3	: 65	41

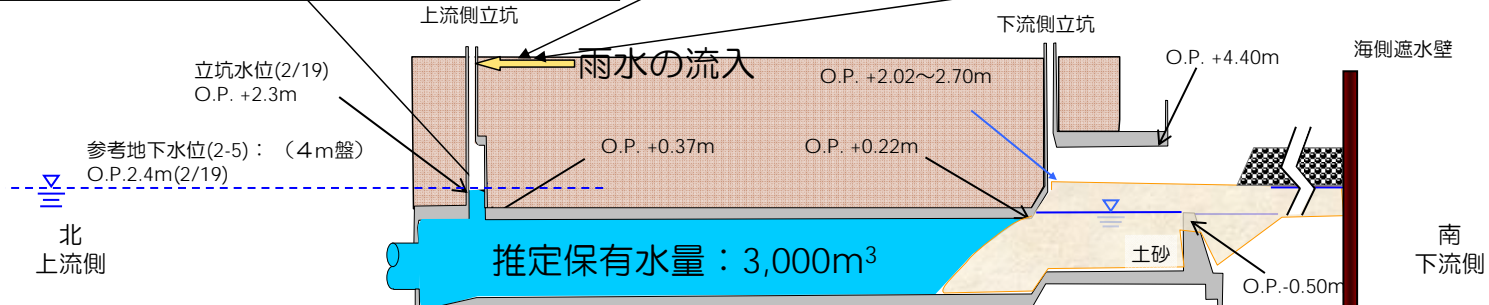
2号機放水路縦断面図+水位+土砂堆積状況(縦横比1:5)

- 2号機放水路 上流側立坑の溜まり水は、降雨後にセシウム濃度が上昇する傾向があるが、現在は数百Bq/Lで横ばい状態。
- 3号機タービン建屋周辺から流入する雨水のセシウム濃度が高いため、降雨時に上昇するものの、降雨後は拡散や希釈、沈降等により濃度が低下しているものと考えられる。

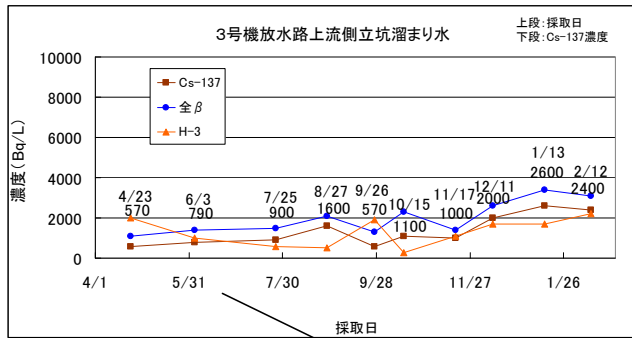
3号機上流側立坑流入水  
(3号S/Bビル・T/B東側地表)  
調査日：14/6/12  
Cs134：1,400  
Cs137：4,100  
全β：4,800  
H3：ND(9.4)  
(単位：Bq/L)

3号機下流側立坑流入水  
(4号T/B建屋周辺雨水)  
調査日：14/6/12  
Cs134：1,000  
Cs137：2,800  
全β：3,900  
H3：13  
(単位：Bq/L)

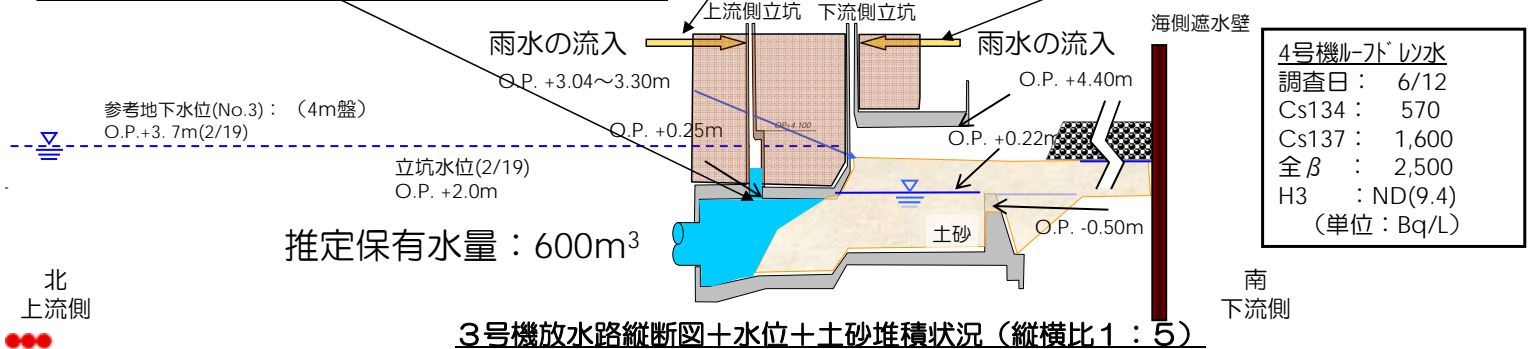
- 3号機放水路上流側立坑溜まり水のセシウム濃度は、1,000～2,000Bq/L程度で推移。
- 2号機同様、降雨時の流入により一時的にセシウム濃度が上昇するものの、拡散や希釈、沈降等により濃度が低下しているものと考えられる。
- 12月、1月と2ヶ月続けてセシウム濃度が上昇し、2月は低下したがまだ高めの濃度。来月の調査結果を注意して見ていく。

4号機ビル水  
調査日：6/12  
Cs134：570  
Cs137：1,600  
全β：2,500  
H3：ND(9.4)  
(単位：Bq/L)

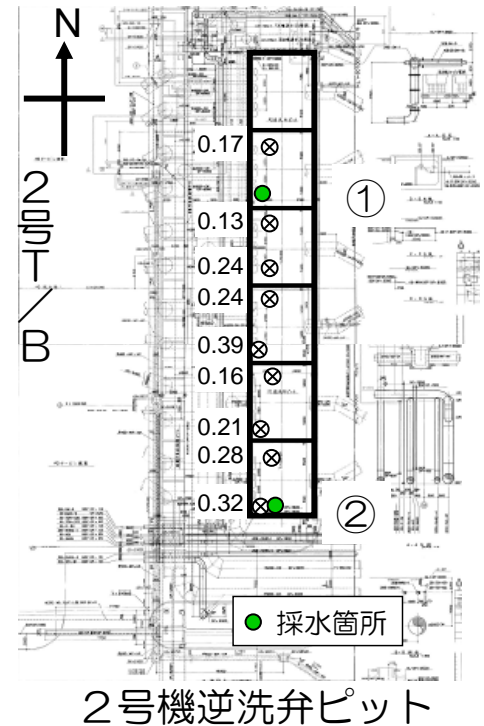
### 2号機逆洗弁ピット溜まり水分析結果

- 2号機逆洗弁ピットの溜まり水は、1号機逆洗弁ピット溜まり水に比べてセシウム濃度は低く、ピット底部の汚染も少ない。
- 2号機は、もともと逆洗弁ピット周辺の雰囲気線量率も低く、ガレキ等の落下が少なかったものと考えられる。
- 2号機逆洗弁ピットの水位は高く、変動も少ないことから、外部への影響は無いものと考えられる。

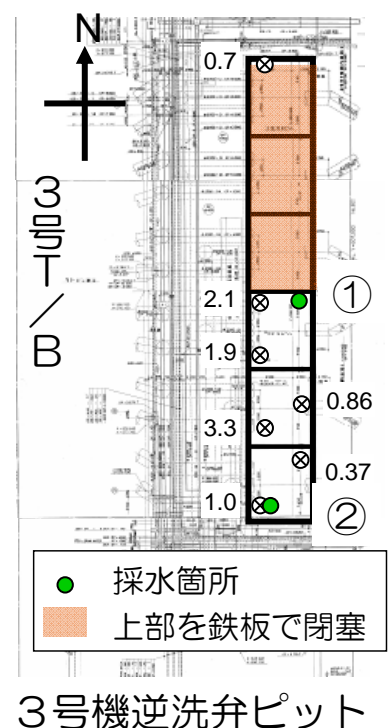
### 3号機逆洗弁ピット溜まり水分析結果

- 3号機逆洗弁ピットの溜まり水は、セシウム137の濃度が10,000Bq/Lを超えているものの、1号機逆洗弁ピット溜まり水に比べれば低く、ピット底部の線量率も1号機逆洗弁ピットに比べれば低かった。
- 3号機逆洗弁ピットの水位は高く、変動も少ないことから、外部への影響は無いものと考えられる。
- 今後、1号機と同様、雨水流入抑制（屋根掛け）や水の回収等の対策を検討する。

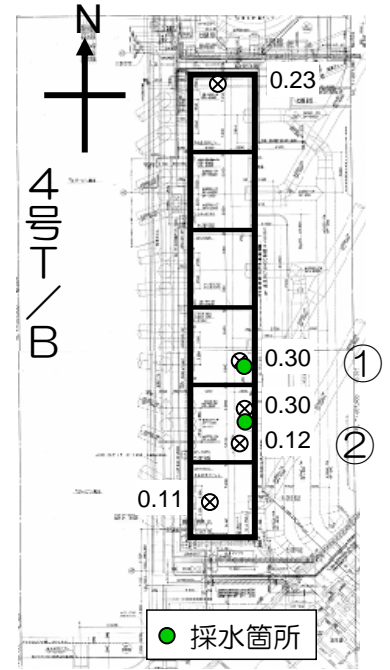
4号機逆洗弁ピット

- 4号機逆洗弁ピットの溜まり水も、2号機同様セシウム濃度は低く、ピット底部の汚染も少ない。
- 4号機は、事故当時定期検査中であり、逆洗弁ピット内の配管も開放状態であることから、当初より逆洗弁ピット内に溜まった海水や雨水は取水口や放水口に流れていたものと考えられる。
- 取水口及び放水口は閉塞しており、外部への影響は無いものと考えられる。

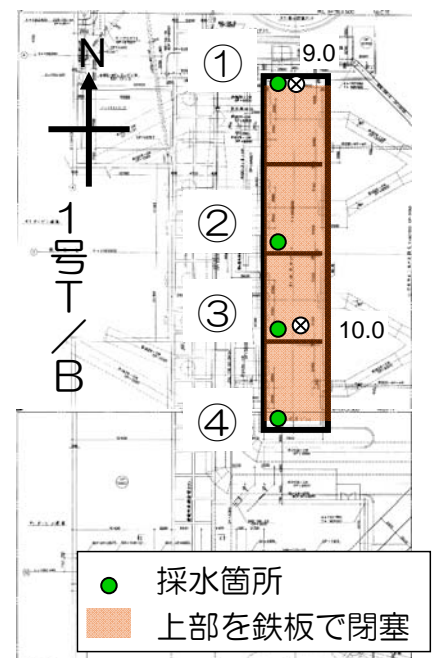
1号機逆洗弁ピット

- 分析結果は下表のとおり。Cs-137濃度で42,000～44,000Bq/Lの範囲であり、どこもほぼ同じ濃度。
- また、逆洗弁ピット底部の線量率測定結果は、調査点①付近が約10mSv/h、調査点③付近が約9mSv/hであった。
- Cs-137濃度は高いが、全β濃度はCs濃度とほとんど変わらず、H-3の濃度も低いことから、タービン滞留水ではなく、ピット内に沈んでいる過去に飛散したガレキ等に付着した放射性物質が雨水に溶出したものと考えられる。
