瓦礫類一時保管エリアA1の破損について

平成27年2月26日
東京電力株式会社
放射性廃棄物処理・処分

1. 事象概要および発生場所

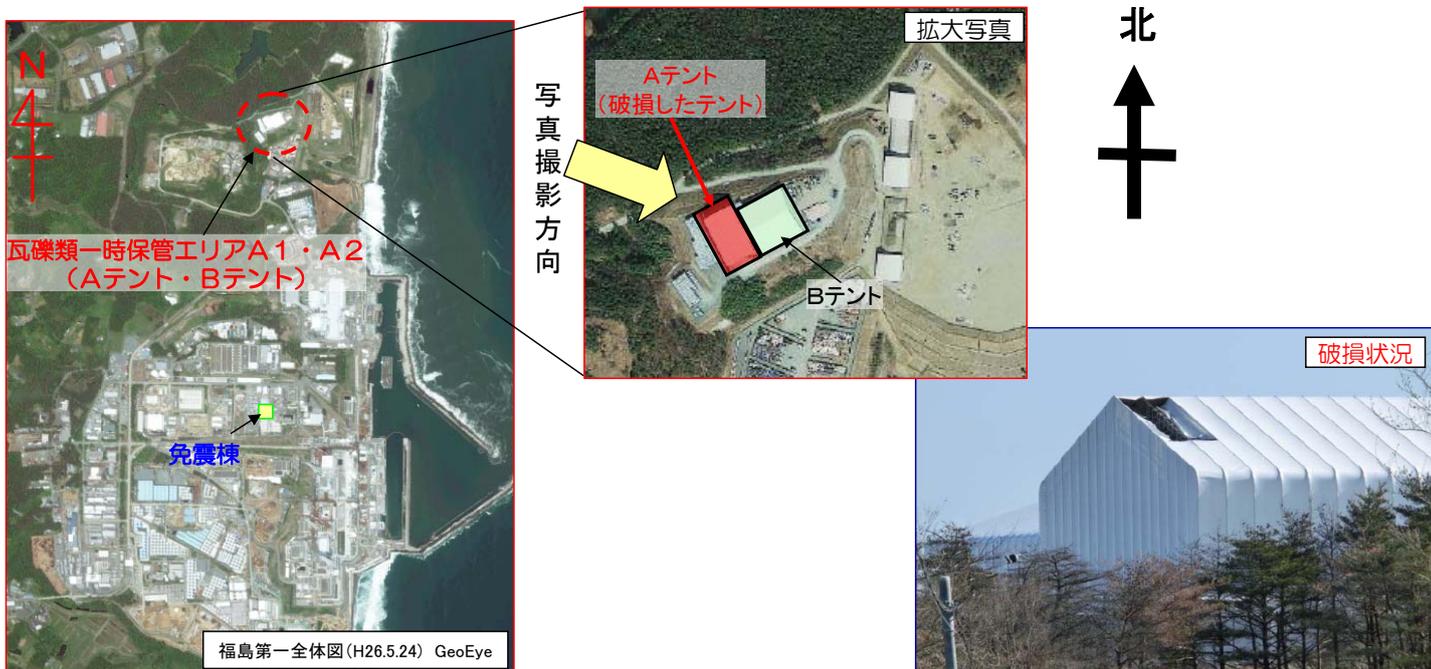
2月16日（月）10：03頃、防護管理Gのパトロールにおいて、瓦礫類一時保管エリアA1（Aテント）の上部シート（約14m×約3.6m）が破損しているのを、防護管理Gメンバーが発見した。
破損原因は現在確認中だが、週末の強風によるものと推測される。

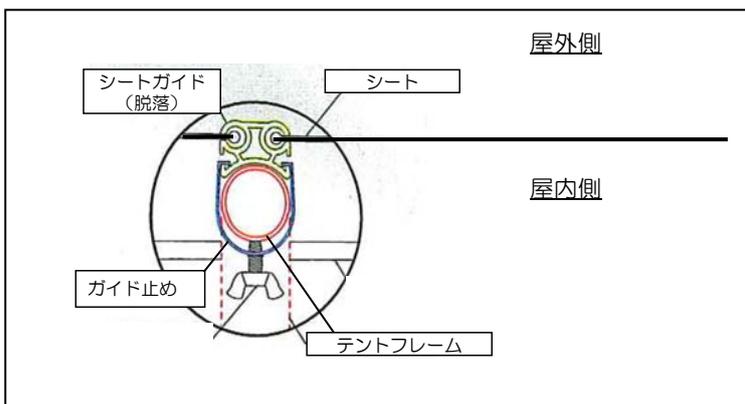
屋根部断面図(A-A)

- ・テント設置から約3年5ヶ月(2011年9月～2015年2月)の間、風を受けている影響でテントフレームに固定しているシートガイドが脱落しシートが外れたと推定される。
尚、具体的な原因については今後詳細に調査する。

- ・設計風速 : 30 [m/s]
- ・当日の最大風速: 20.2 [m/s]
(サイト内風向風速計データ)

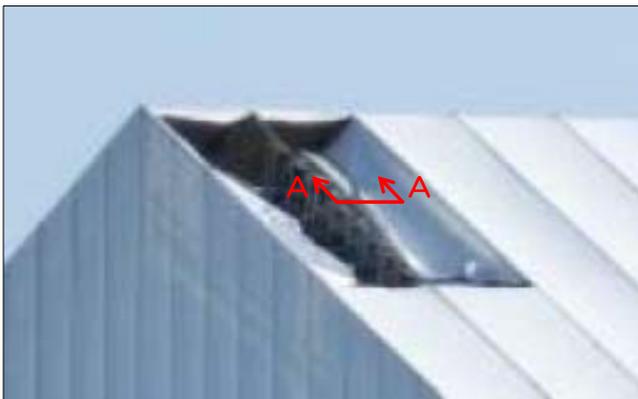
シート切断部拡大状況
