建屋滞留水処理の進め方と課題について

平成 27 年 3 月 3 日

東京電力株式会社

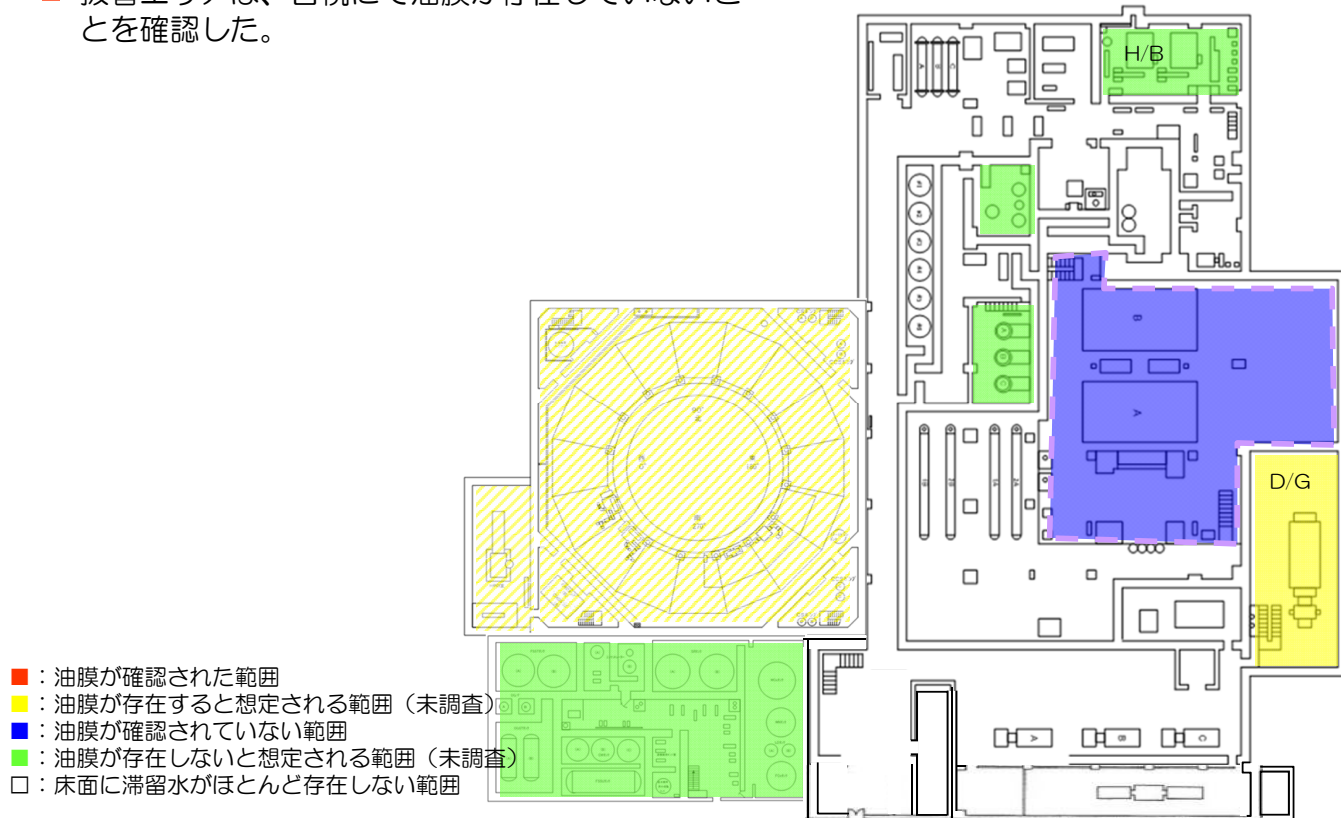
油分布状況（1号機）

- 抜管エリアは、目視にて油膜が存在していないことを確認した。

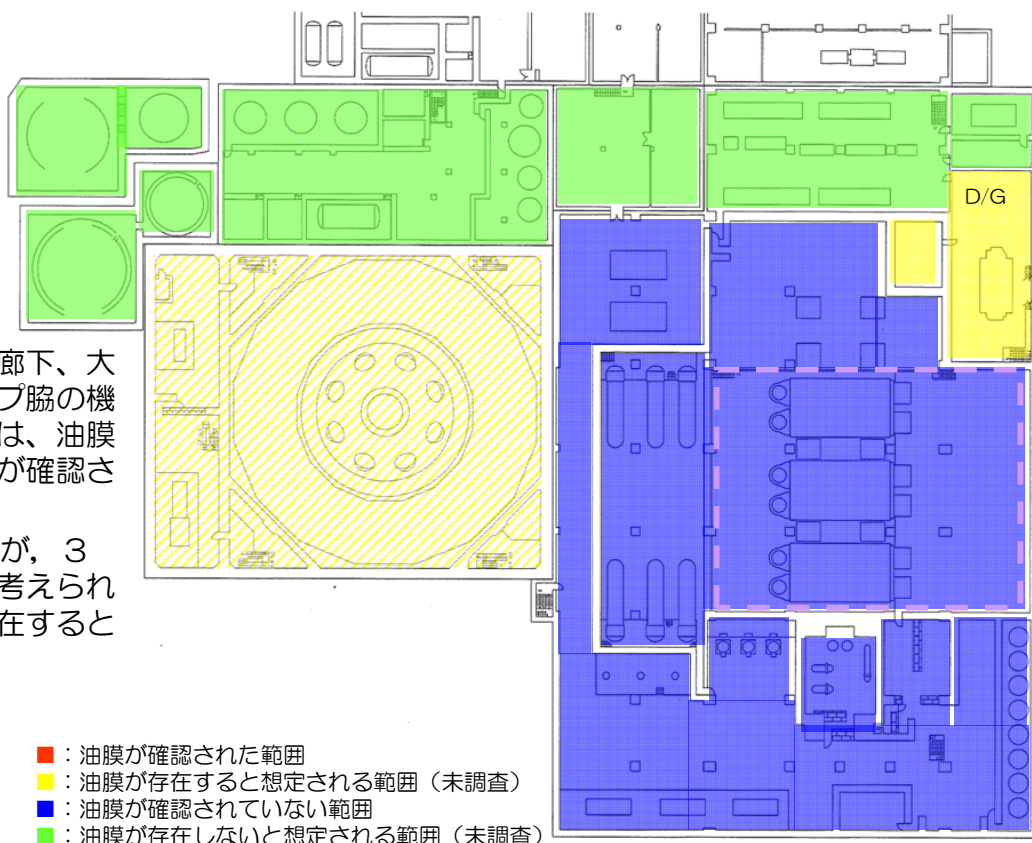
油分布状況（2号機）

- ヒーター室、竹の廊下、大物搬入口奥スロープ脇の機器ハッチにおいては、油膜が存在しないことが確認された。
- D/G室は未調査だが、3号の状況と同等と考えられるため、油膜が存在すると想定される。

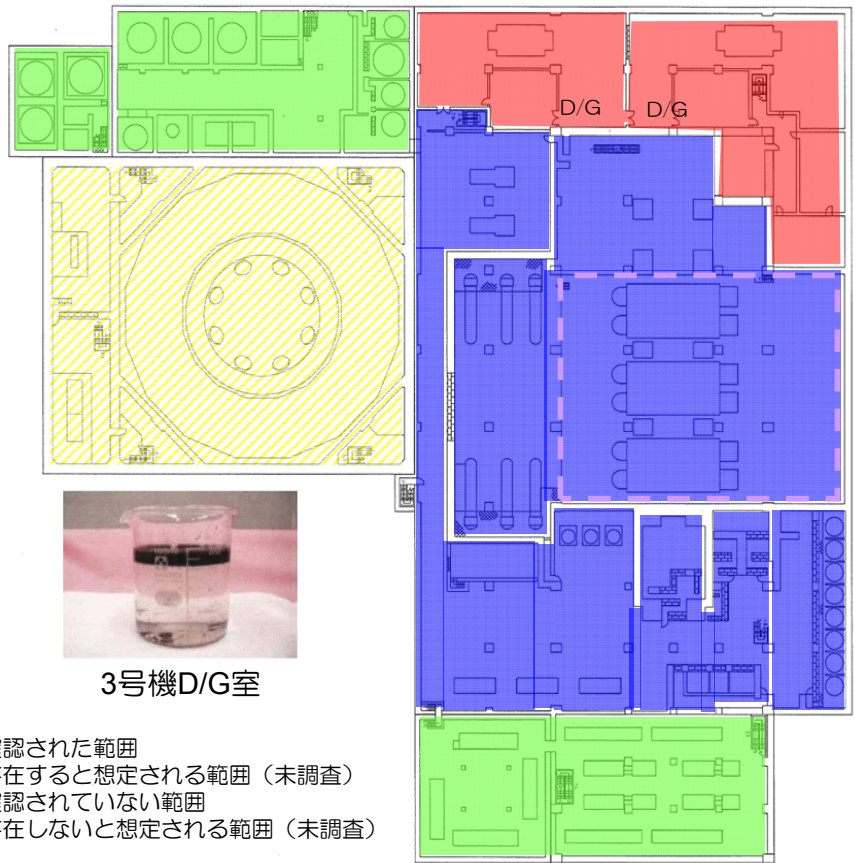
油分布状況（3号機）

- D/G室エリアで油膜が確認された。

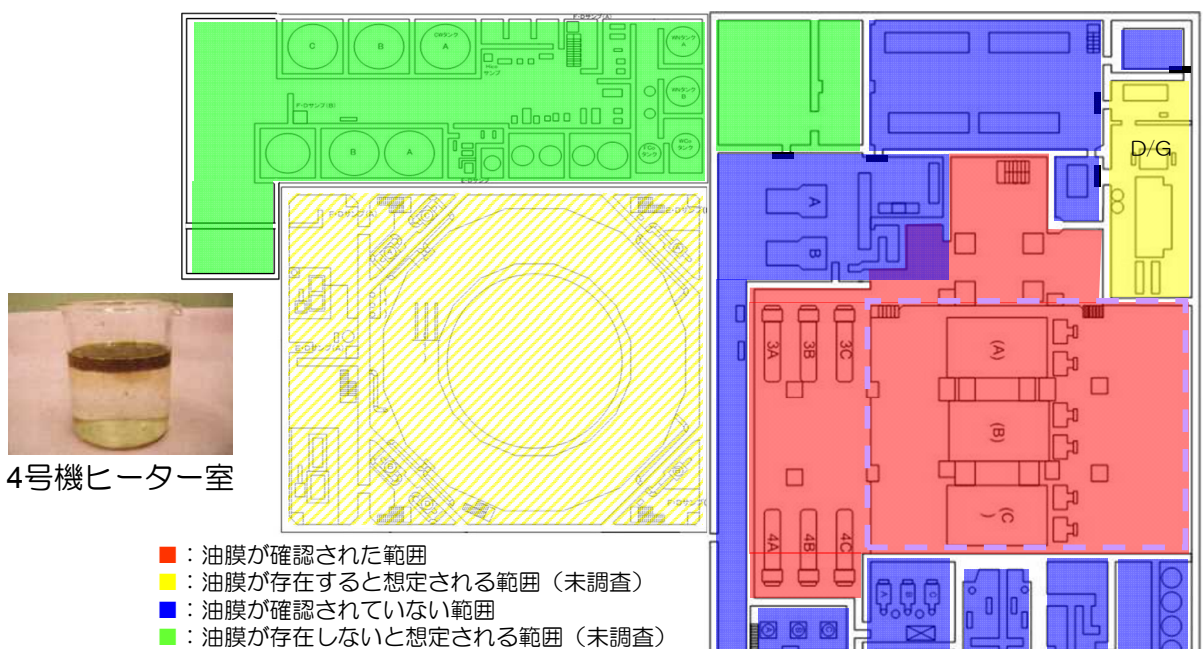
油分布状況（4号機）

- ヒーター室エリアに油膜が確認された。
- その他のエリアは、数十ppm程度であり油膜は確認されない。
