福島第一原子力発電所 側溝放射線モニタにおける β 濃度高高警報発生について

平成27年3月16日

東京電力株式会社

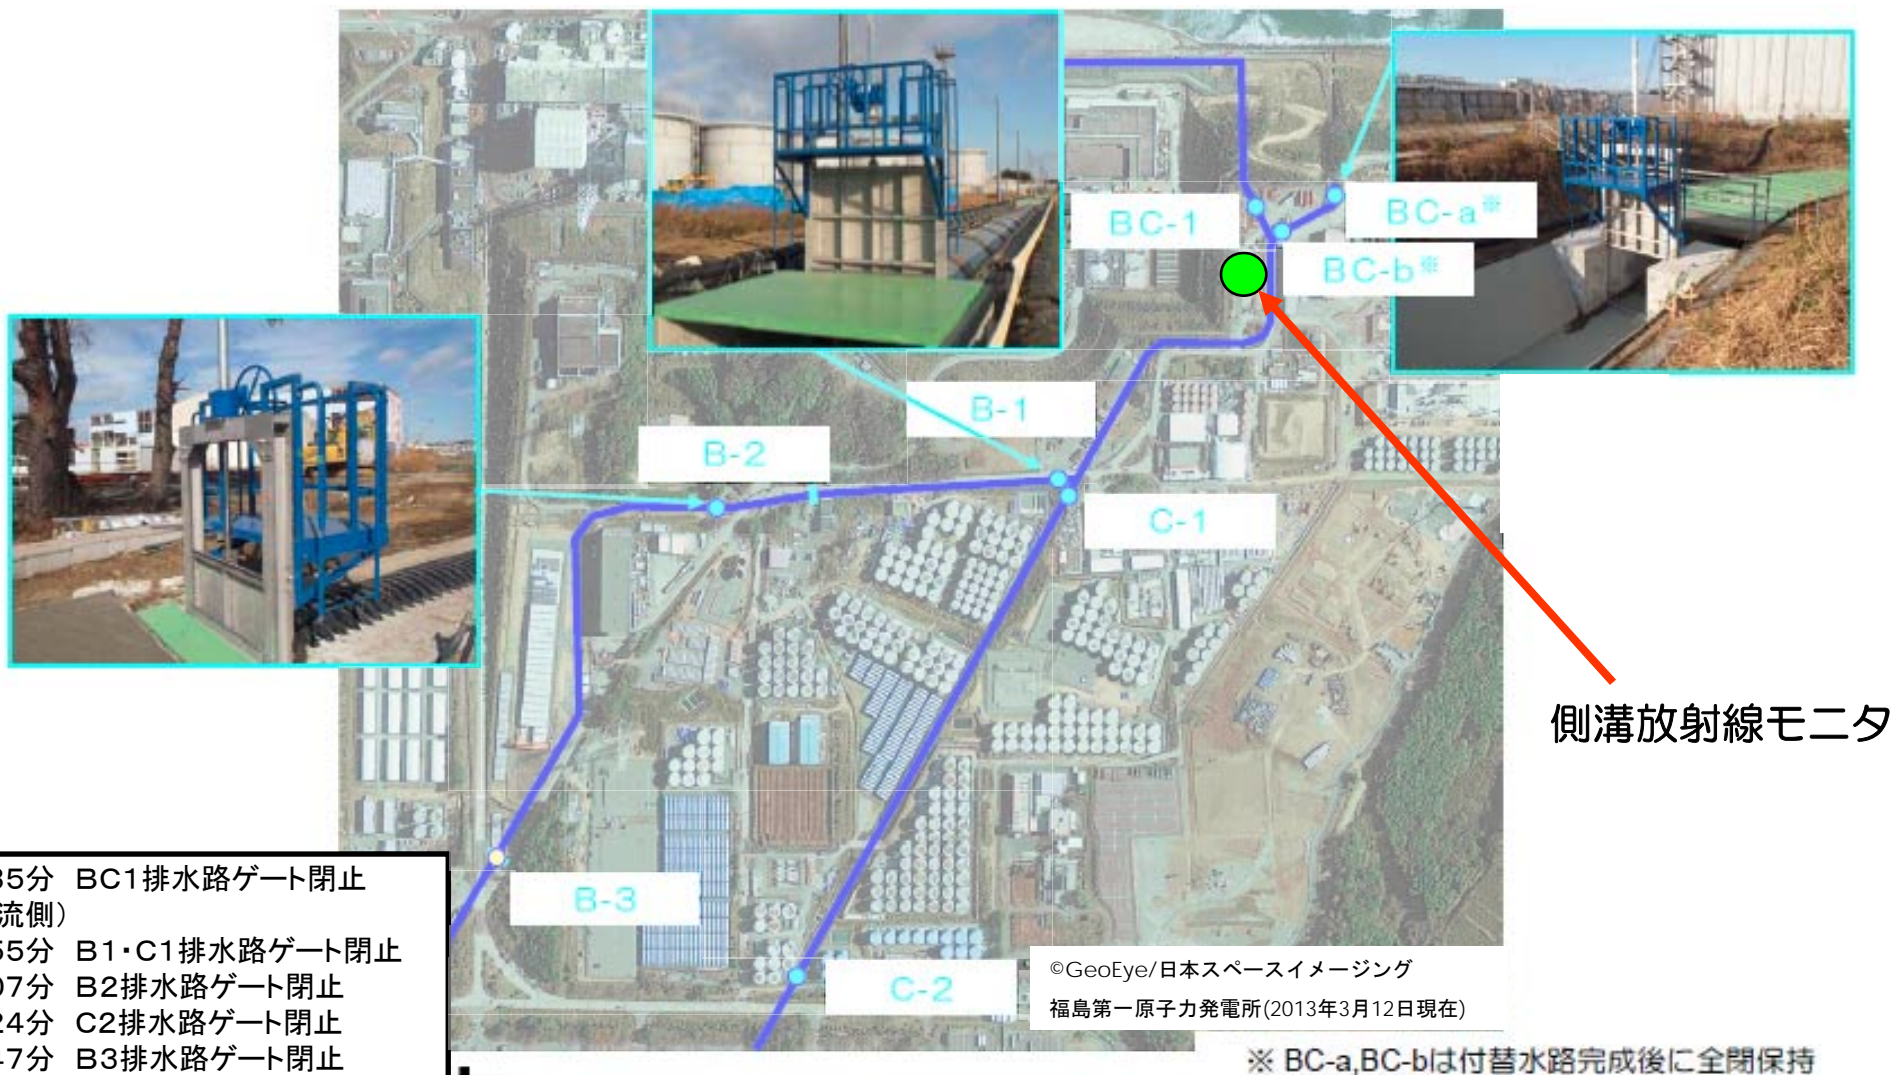
2. 側溝放射線モニタ設置及び閉止ゲート設置場所

- ・11時35分 BC1排水路ゲート閉止
(最下流側)
- ・11時55分 B1・C1排水路ゲート閉止
- ・12時07分 B2排水路ゲート閉止
- ・12時24分 C2排水路ゲート閉止
- ・12時47分 B3排水路ゲート閉止
(全ゲート閉止完了)

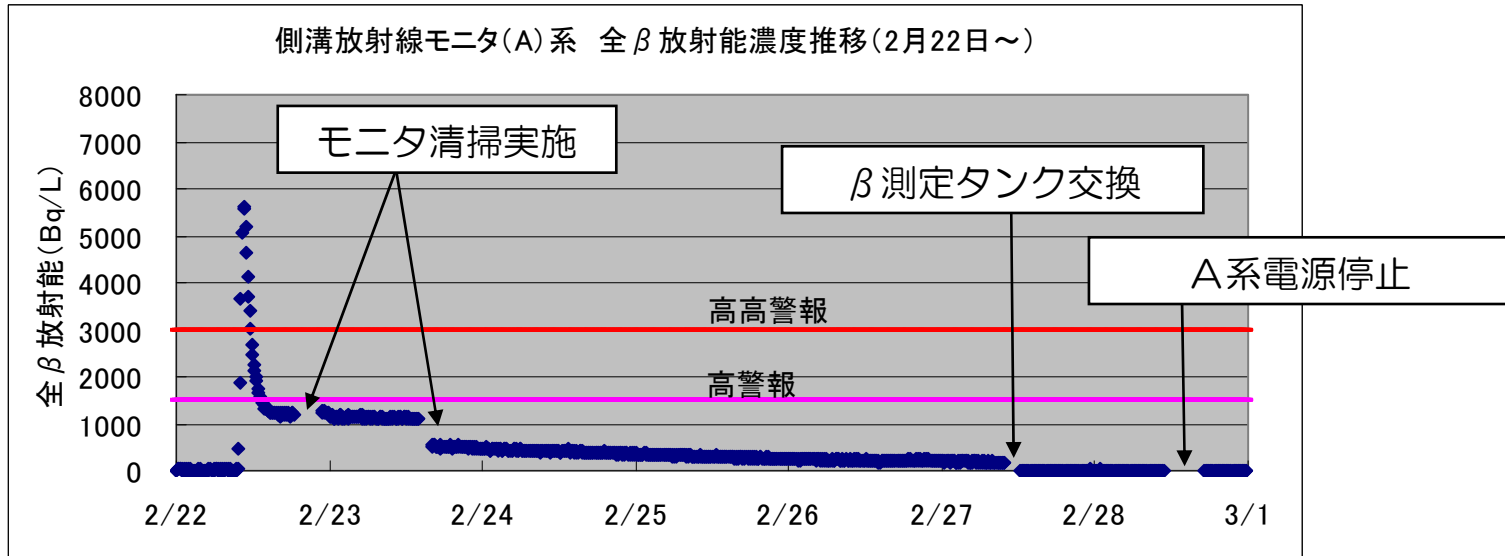
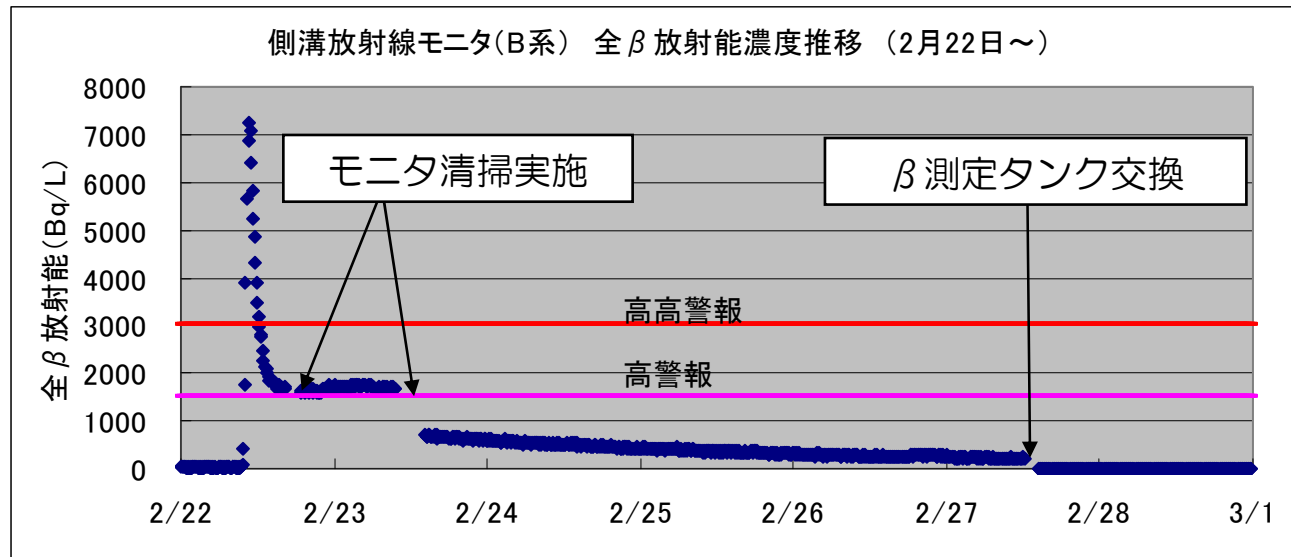
3. 側溝放射線モニタ指示値

注意：βモニタについては、排水路の水が置換されるまでには時間を要するため、時間遅れが生じる

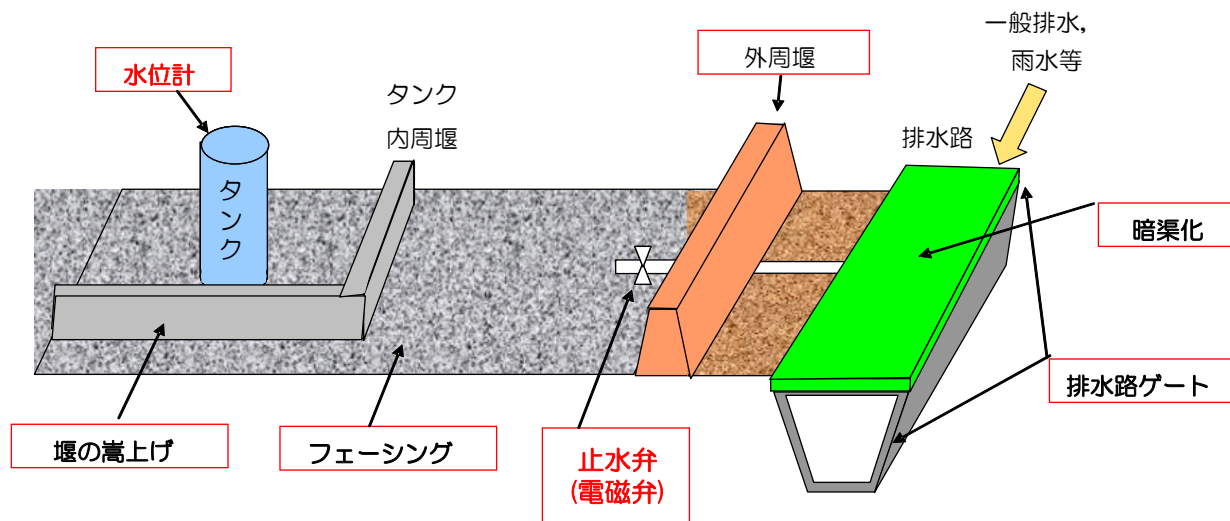
4-1. 原因調査（汚染水タンクからの漏えい）

確認した以下の事実から、汚染水タンクからの漏えいの可能性はないと判断した。

- ・当該放射線モニタの警報発生後に実施した、汚染水タンクの水位計の確認において、有意な変動がなかったこと（免震棟にて確認）。
- ・当該放射線モニタの警報発生前日から、タンクエリアの止水弁を「閉」としており、警報発生後の弁状態の確認においても全弁「閉」であったこと（免震棟にて確認）。
- ・側溝放射線モニタの警報発生後に実施した、臨時タンクエリアパトロールにおいて、漏えい等の異常は確認されなかったこと。
- ・当該放射線モニタの指示値の上昇が一時的であり継続しなかったこと。

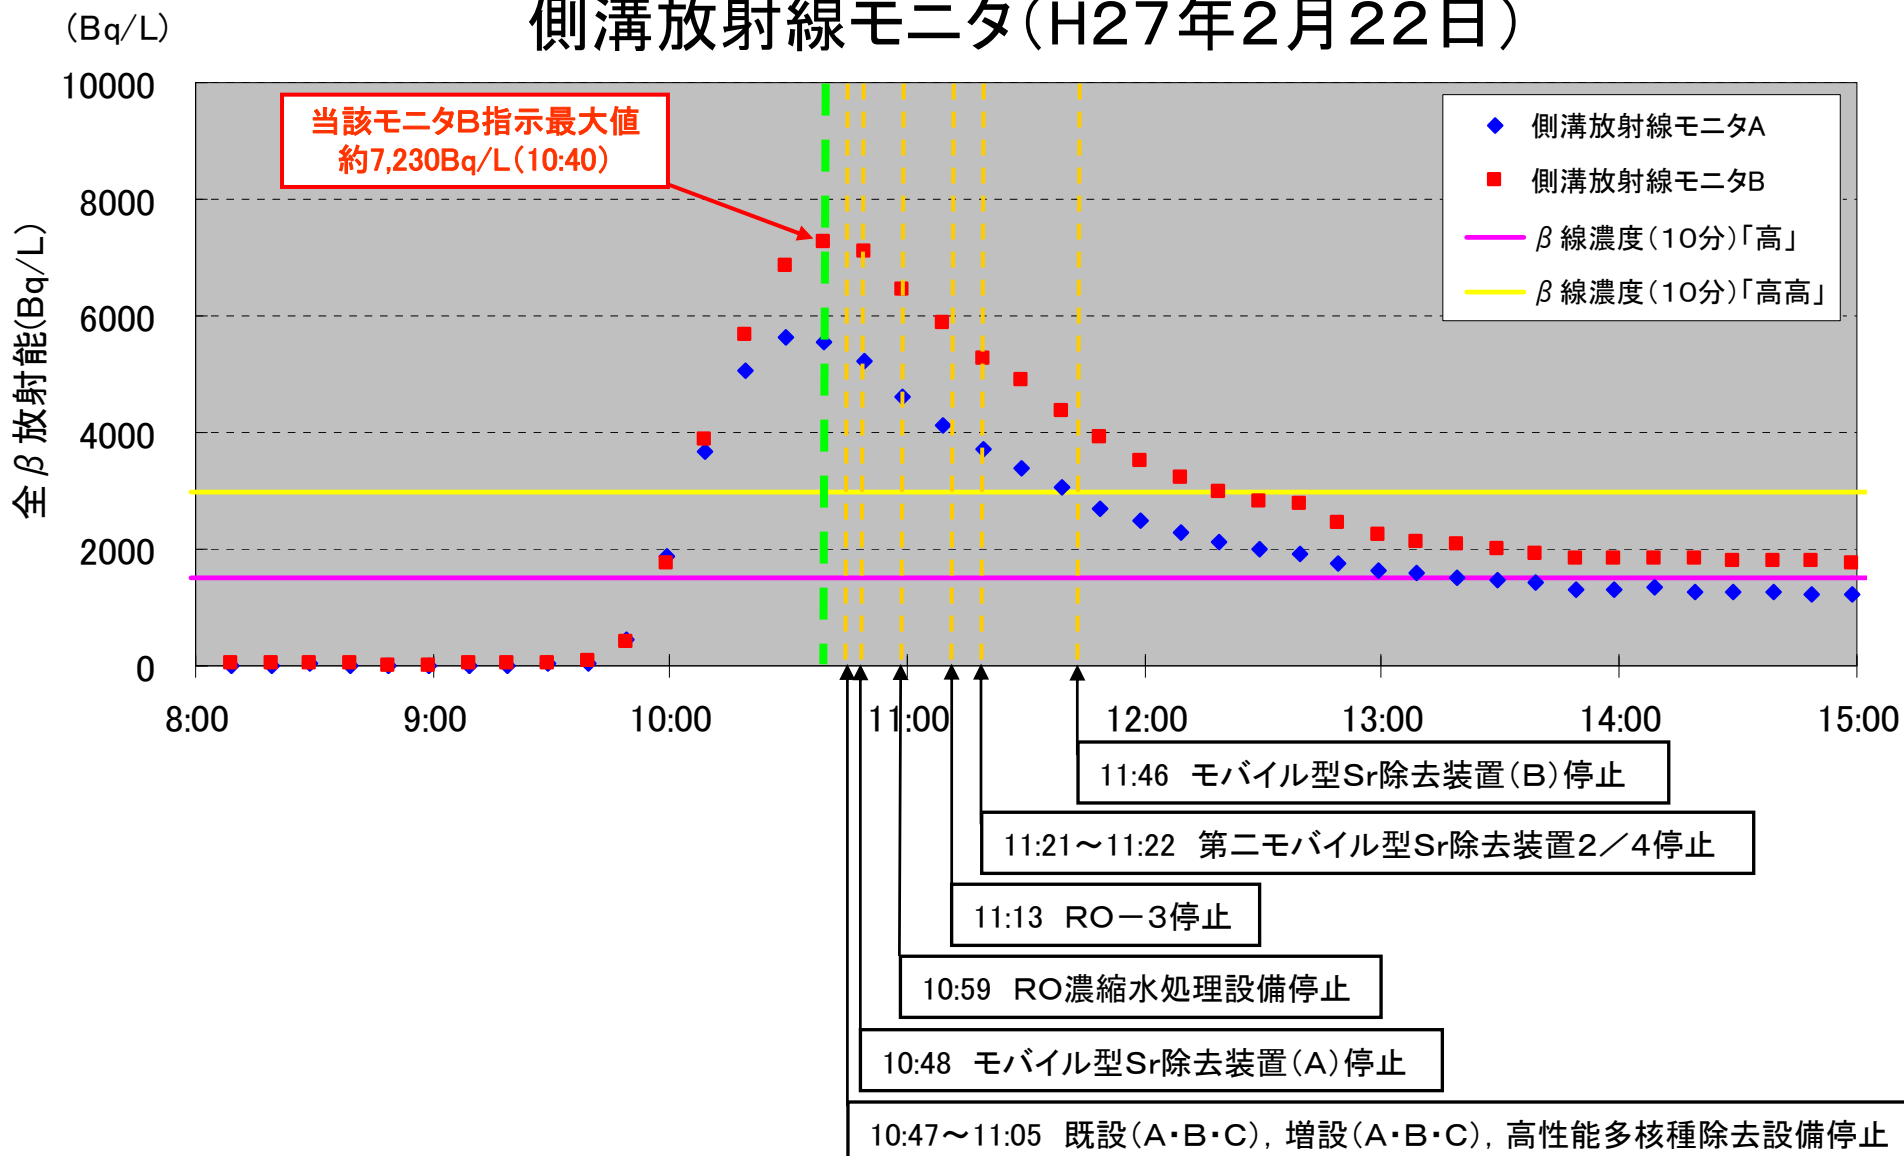
4-2-1. 汚染水処理設備停止実績 (4-2.補足資料)

- ・設備停止後に実施したパトロールにおいて、漏えい等の異常はなかったこと。
- ・当該放射線モニタ警報発生後の10時48分にモバイルキュリオン（A）を停止、その後、順次35m盤より上に設置した汚染水の処理および移送している設備を停止※したが、当該放射線モニタの指示値は、設備の停止前に低下していること。

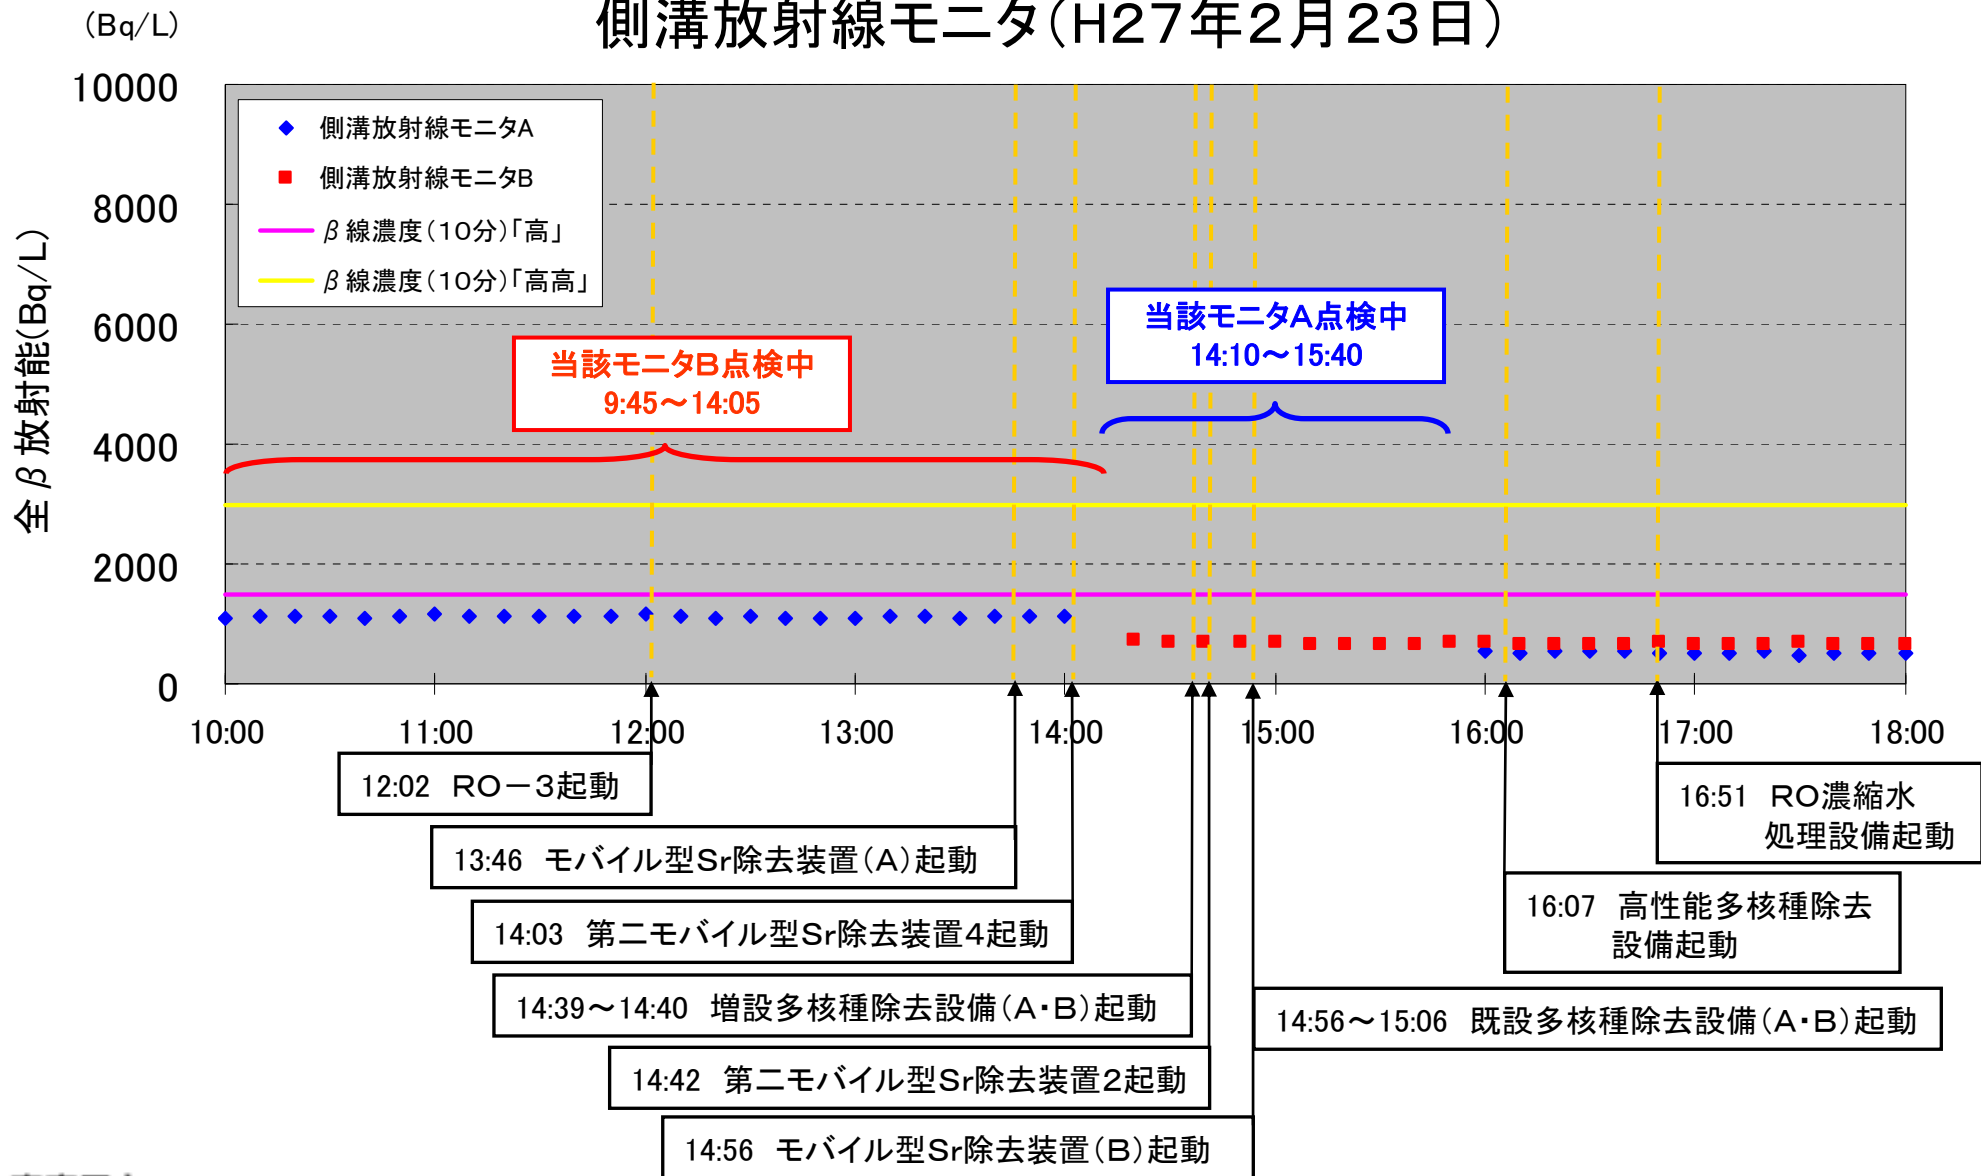
4-2-2. 汚染水処理設備起動実績 (4-2.補足資料)

- ・設備運転再開後（2/23）のリーク確認およびパトロールにおいて、漏えい等の異常はなかったこと。
- ・設備運転再開後（2/23）の当該放射線モニタ指示値に、有意な変動が確認されていないこと。【4-2-2（補足資料）参照】

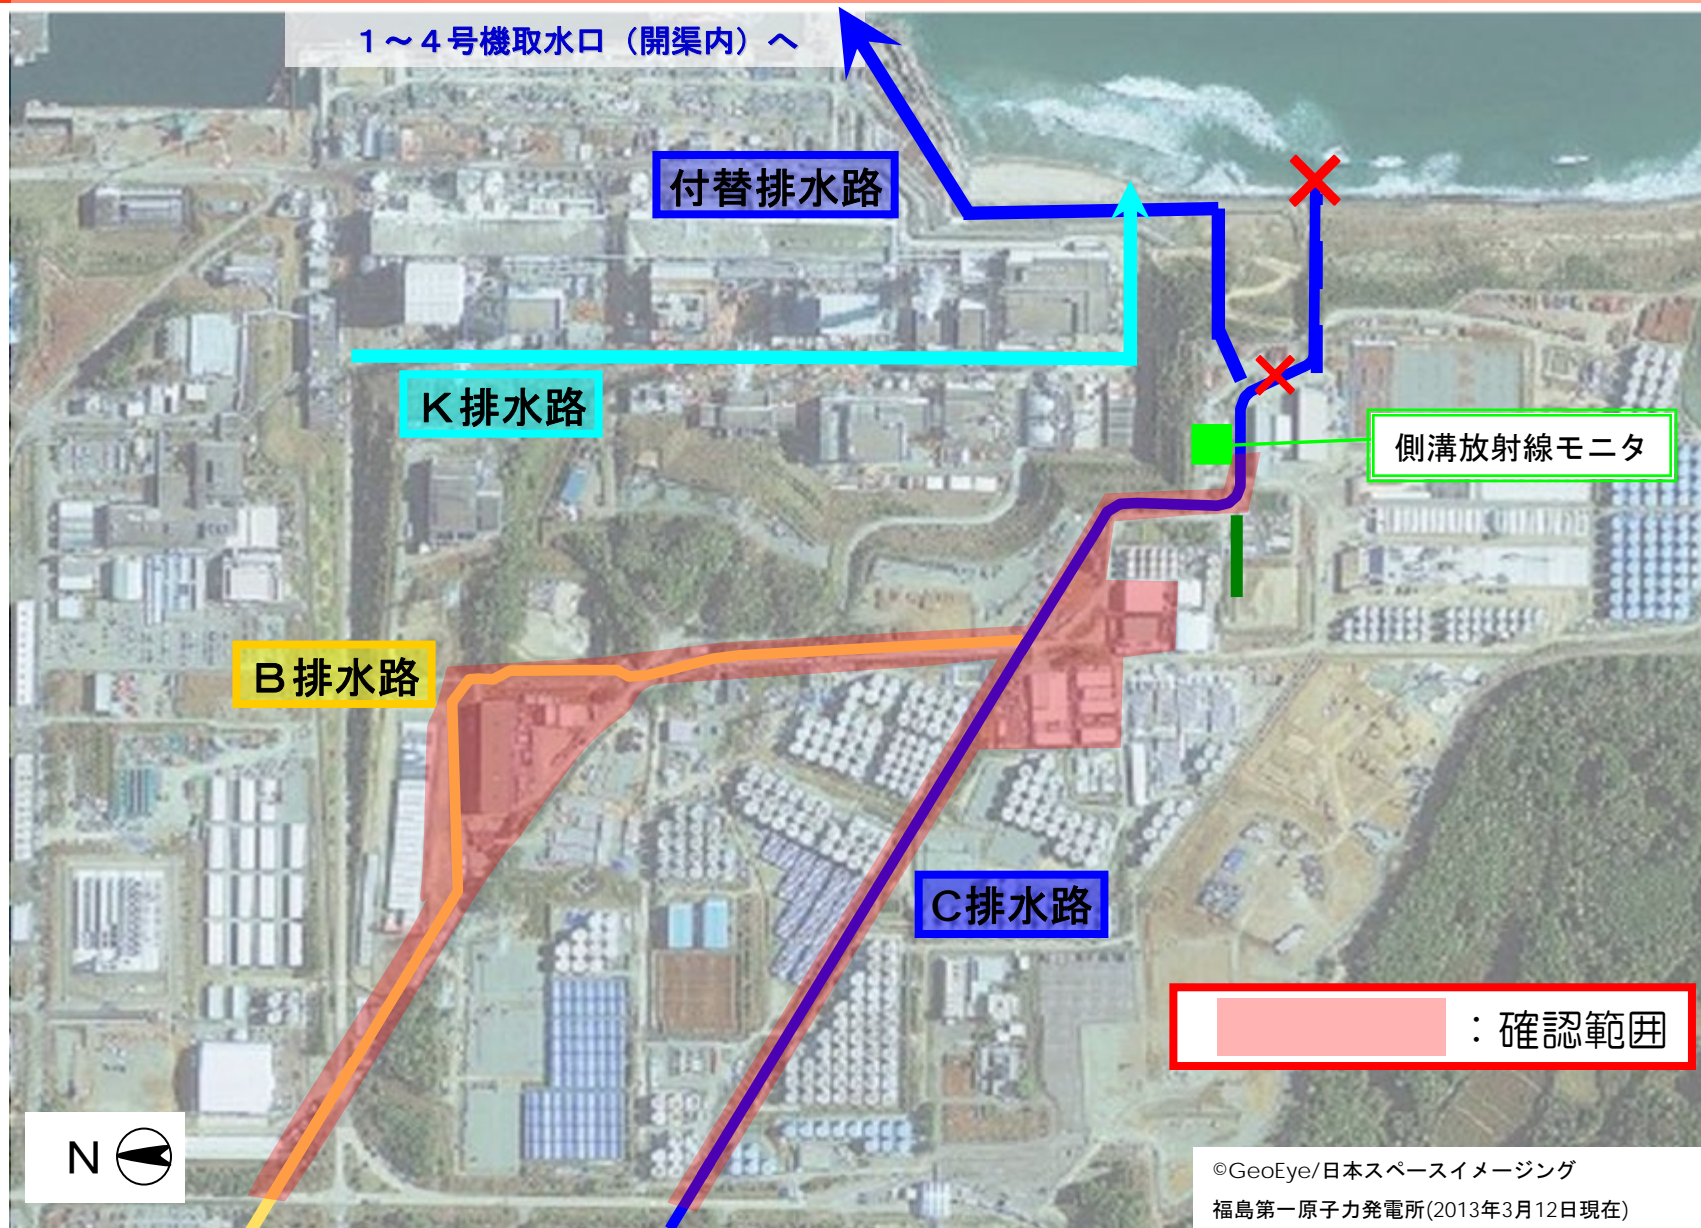
4-3-1. 水処理設備以外からの漏洩（4-3補足資料）

●高濃度廃液の保管については、コア倉庫内において高濃度廃液が保管されていることを確認した。コア倉庫内に保管されている高濃度廃液には近々に扱ったような形跡はなかった。

●その他の調査実施箇所においては高濃度廃液の保管は確認されなかった。

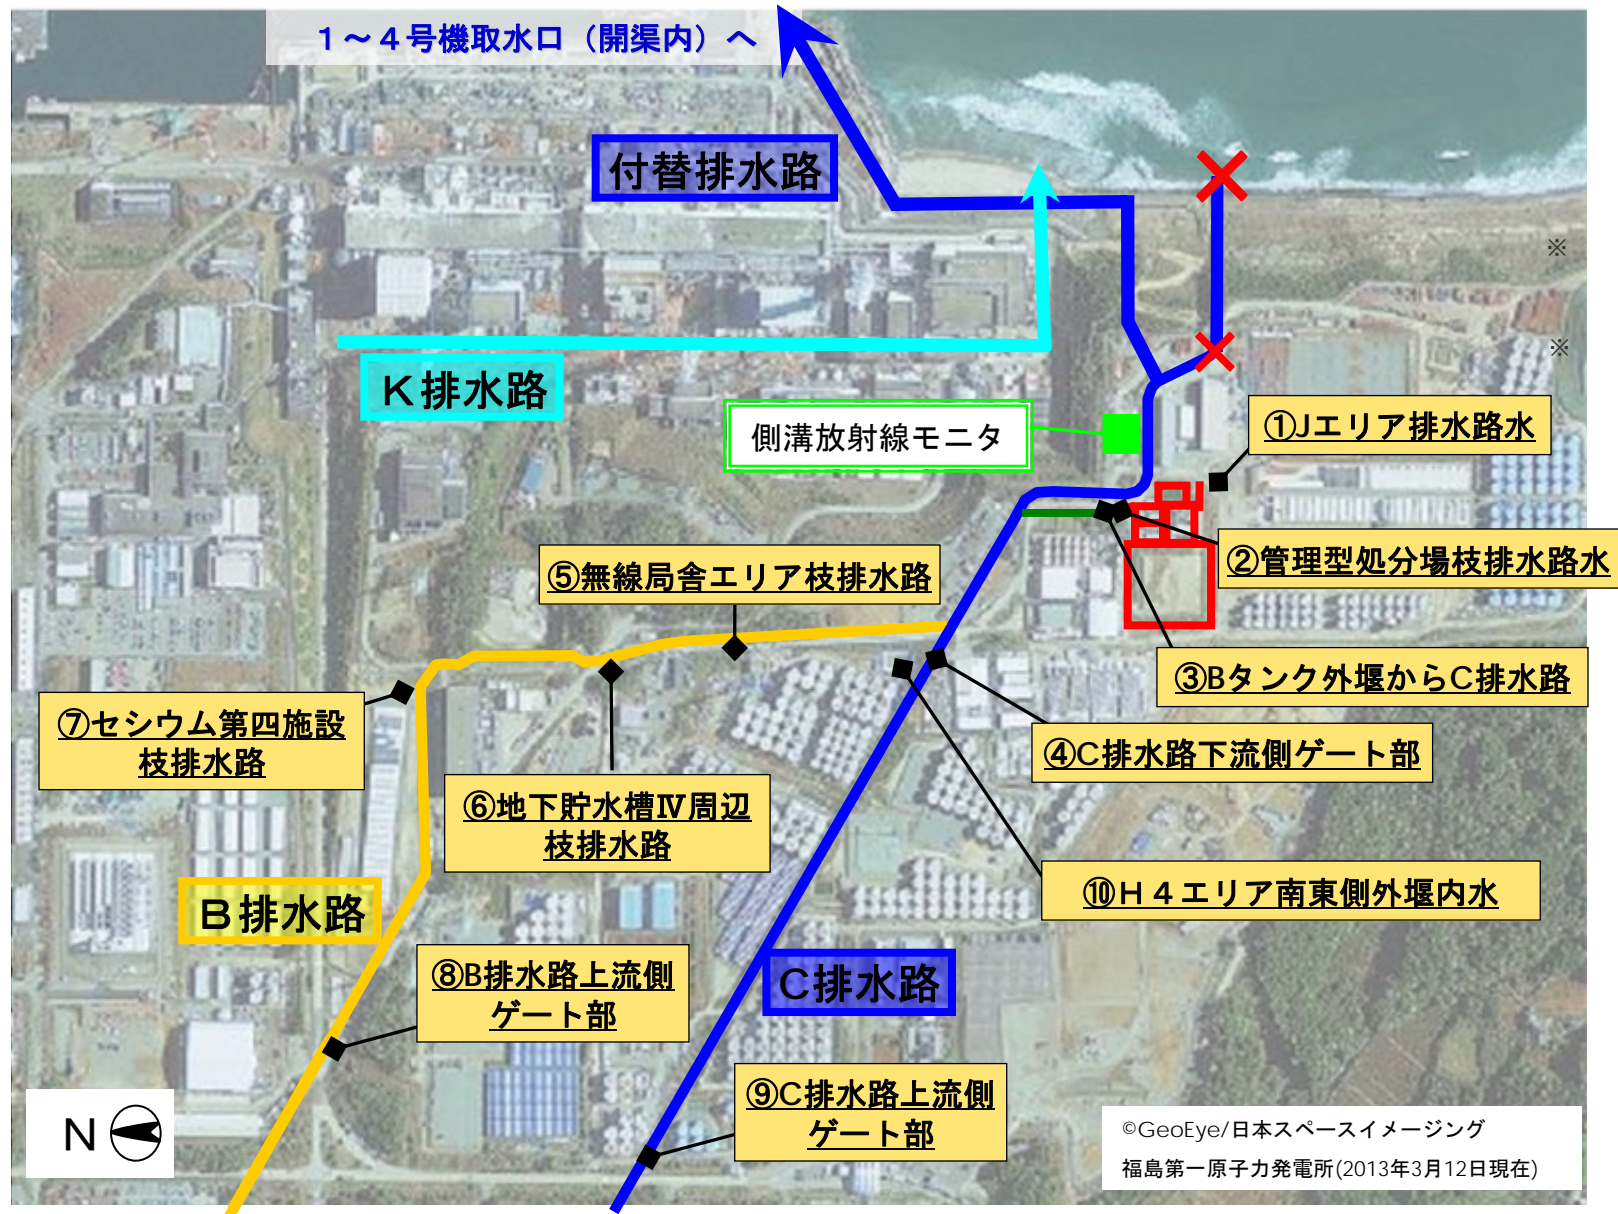
4-4-2-(1). 枝排水路のサンプリングポイント (4-4.補足資料)

- a. B・C排水路および枝排水路の水分析および放射線（ β 線）サーベイ（実施中）
B・C排水路水の全ベータ放射能分析において高全 β 放射能は確認されなかったが、枝排水路等の溜まり水の2ヶ所において1700Bq/L（無線局舎付近）、1900Bq/L（H4エリア南東外堰内）が確認されたが、側溝放射線モニタの高警報誘発する濃度ではない。また排水路・枝排水路付近の放射線サーベイにおいて、汚染水の流入の痕跡は確認されなかった。
今後、過去に漏洩実績のあるH4エリア周りの β 放射線サーベイを実施する。
【4-4-1, 4-4-2, 4-4-3（補足資料）参照】
