# 福島第一原子力発電所の最近の状況

2015年3月17日  
東京電力株式会社

## 1-1 雨水の排水路からの港湾外流出への 対策について

## 1-3 H4東タンクエリア内周堰からの 堰内雨水漏えいについて

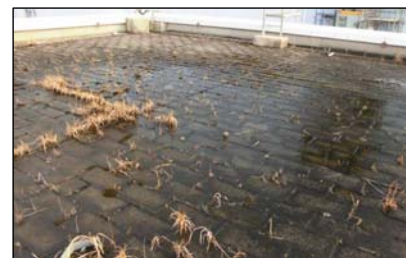
写真②: 2号R/B屋上

- K排水路に流入している枝排水路の上流側の汚染源の調査を実施。2号機原子炉建屋大物搬入口屋上において、降雨後に採水した試料から高い放射性物質の濃度を検出。
- K排水路排水口付近は2号機大物搬入口屋上より低く、排水口付近の海域であるT-2（K排水口より約100m）は、さらに遠く排水の影響を受けにくいT-2-1（K排水口から約1km）と比較してもCs137で同等であり、環境への影響は見られない。

- 2号機原子炉建屋 大物搬入口屋上部の雨水の汚染防止対策を実施する
  - ・ 屋根排水口廻りにゼオライト土嚢を設置する。(2月27日設置済み)
  - ・ 屋上ルーフトロック上へのブルーシート掛けを実施する。(3月2日実施済み)
  - ・ 屋上ルーフトロック上面に防水塗料を塗布する。(3月中旬までに実施予定)
  - ・ 汚染源と考えられる屋上のルーフトロック、敷き砂等の撤去を実施する。(3月末までに実施予定)
  - ・ 汚染源の撤去後、仕上げ防水を実施する。(4月上旬頃までに実施予定)

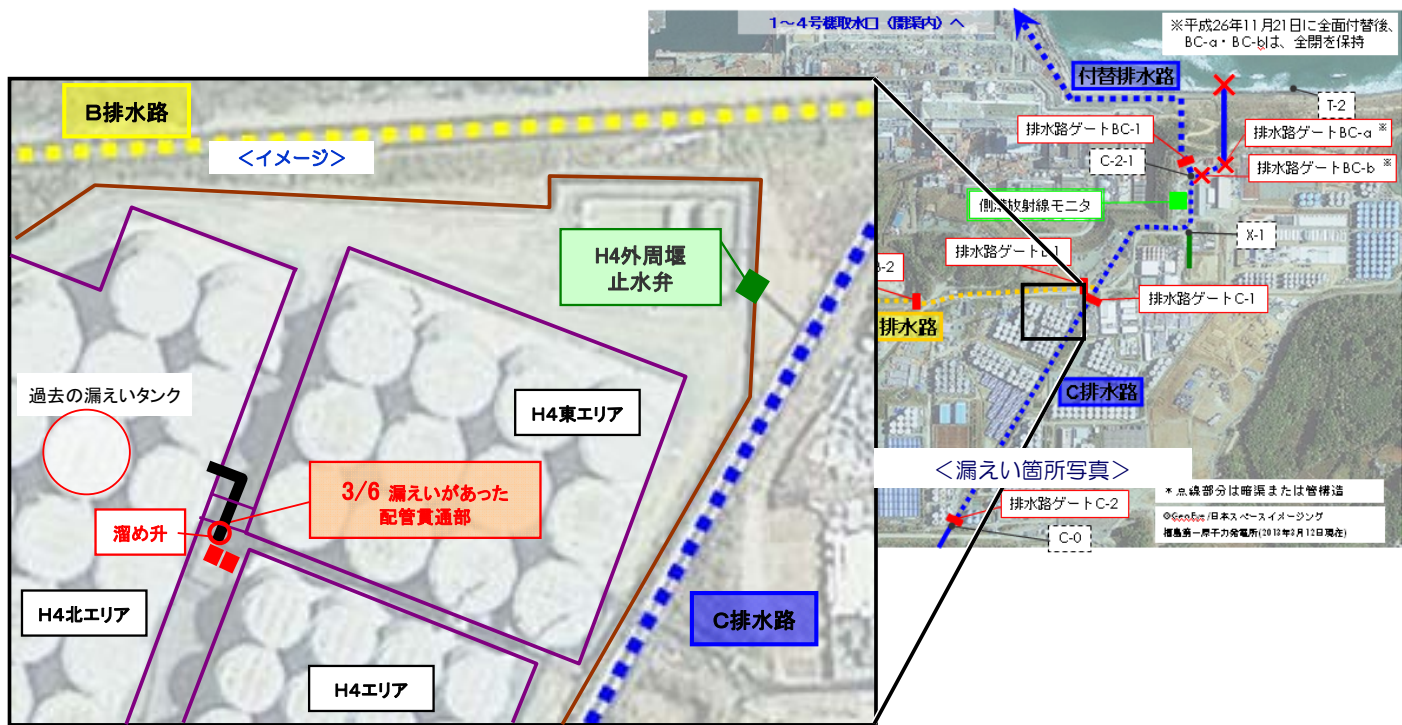
- 3月6日午前9時頃、H4東エリア内周堰（北西部）の配管貫通部から堰内に溜まり水がにじんでいることを当社社員が確認。
- にじみ箇所の調査のため、配管保温材を取り外したところ、鉛筆芯1本程度の漏えい量を確認。
- パワープロベスターにより内周堰内水を回収するとともに、コーキング剤による止水処置を実施し、10時18分頃、漏えいが停止したことを確認。

- H4堰内を貫通している配管は、下部半面に鉄板が巻き付いた構造となっており、配管と鉄板の間に堰内水がしみこみ、その隙間を通して漏えいが発生したと考えられる。  
※ なお、H4東の汚染水タンク水位について確認を行い、水位の異常等がないことを確認している。

- 堰内雨水の移送設備に弁等を設置し、移送業務の終了にあたっては、サイフォン効果により移送が継続されていないことを確認する。
- 配管下部に鉄板が巻き付いた構造の配管が堰を通過する構造が確認された場合は、鉄板の貫通部両端を切断し、止水を再施工する。

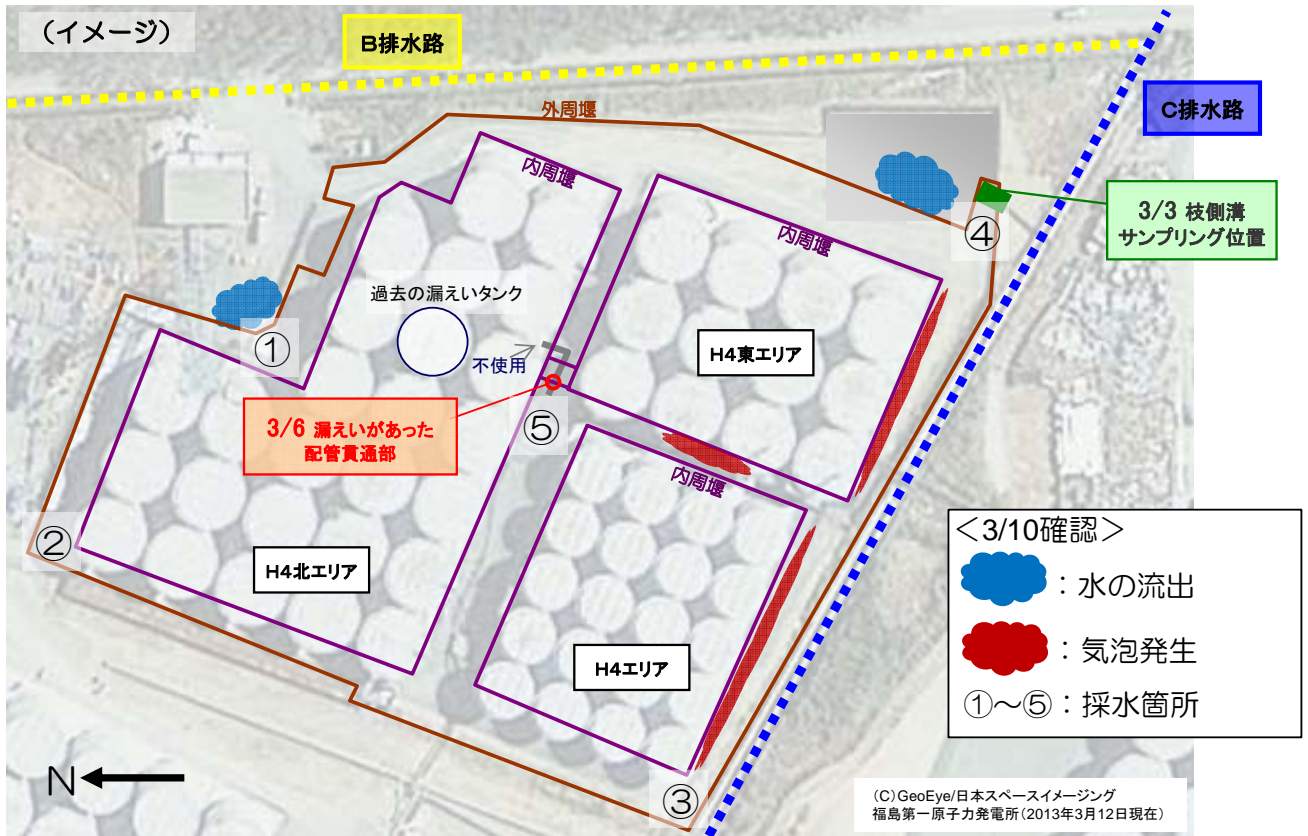
## 2. 現場状況

- 平成27年3月10日
  - 6:24頃 当社社員のパトロールにおいて、H4・H4北・H4東エリア内周堰外側の外周堰に溜まった雨水の水位が低下していることを確認。
    - <当該堰内水位>
      - 3月 9日 22時30分：15cm
      - 3月10日 6時24分：10cm
      - 8時15分：7cm
  - 10:25～14:52 当該外周堰内雨水は、H4北内周堰内へ移送を実施。移送完了後、外周堰とアスファルトの継ぎ目からの水の流出、および内周堰と外周堰の間に設置されている側溝と基礎部の継ぎ目からの気泡が止まったことを確認。

- 現場確認の結果、当該外周堰周辺にあるB排水路およびC排水路は暗渠化されていること、また、暗渠化されていない無線局舎付近の枝排水路への流れ込みがないことから、当該外周堰付近の地面に浸透したものの、海への流出はないものと判断。
- 当該堰内雨水の流出量は、降雨量および当該外周堰に流入した雨水の総量(約915m<sup>3</sup>)から移送量(約168m<sup>3</sup>)を引いて、約747m<sup>3</sup>と推定。
- H4北・H4東エリア内周堰内の水位に低下はなく、構内側溝排水放射線モニタの指示値に有意な変動はないことを確認。

- 応急処置として、気泡発生部のシーリング塗布等を実施中。
- 現在、H4タンクエリアの外周堰内外の線量測定、土壌分析等を実施中。
- その結果を踏まえて原因究明及び対策を実施する。

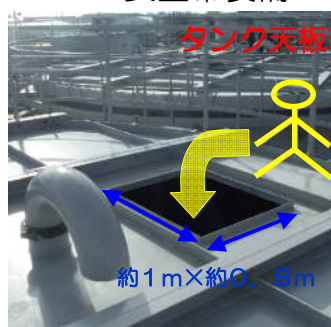
タンク天板部

発生状況：構内雨水受けタンク設置工事で、タンクの内面防水検査を実施するため、当社社員1名および当該タンクの元請会社社員2名の計3名で現場に向かった。被災者はタンク天板部より自然光を入れるためにタンク上部へ上がり、天板部にあるハッチの蓋を動かしたところ、ハッチの蓋（重さ：約43kg）とともにタンク内へ転落（高さ：約10m）した。災害発生後、救急車にて被災者を病院へ搬送し治療を行っていたが、1月20日に死亡が確認された。

- ・タンク天板部にあるハッチの形状は、人とハッチの蓋が落下可能な構造だった。【設備①】
- ・建設作業中は安全の見える化に取り組み注意標識等を掲示していたが、タンク建設作業の完了に伴い安全帯使用の注意標識を撤去していた。【設備②】
- ・ハッチの蓋の取扱いに関する明示をしていなかった。【設備③】
- ・震災直後に定めたハッチの設計を用いており、蓋の落下防止対策が講じられていなかった。（現在設置されている溶接型タンクのハッチの蓋は、ヒンジタイプ（蝶つがい型）に設計変更し、蓋落下防止措置がとられている）【設備④】
- ・通常、ハッチの蓋は閉状態で開口部としての認識が薄く、開口部養生しておく発想がなかった。【設備⑤】
