# H4タンクエリア内周堰からの堰内雨水漏えい 及び外周堰の雨水水位低下について

2015年3月26日  
東京電力株式会社

# 1. H4タンクエリア内周堰からの堰内雨水漏えいの原因と対策について

## 2. H4タンクエリア外周堰の雨水水位低下の原因と対策について

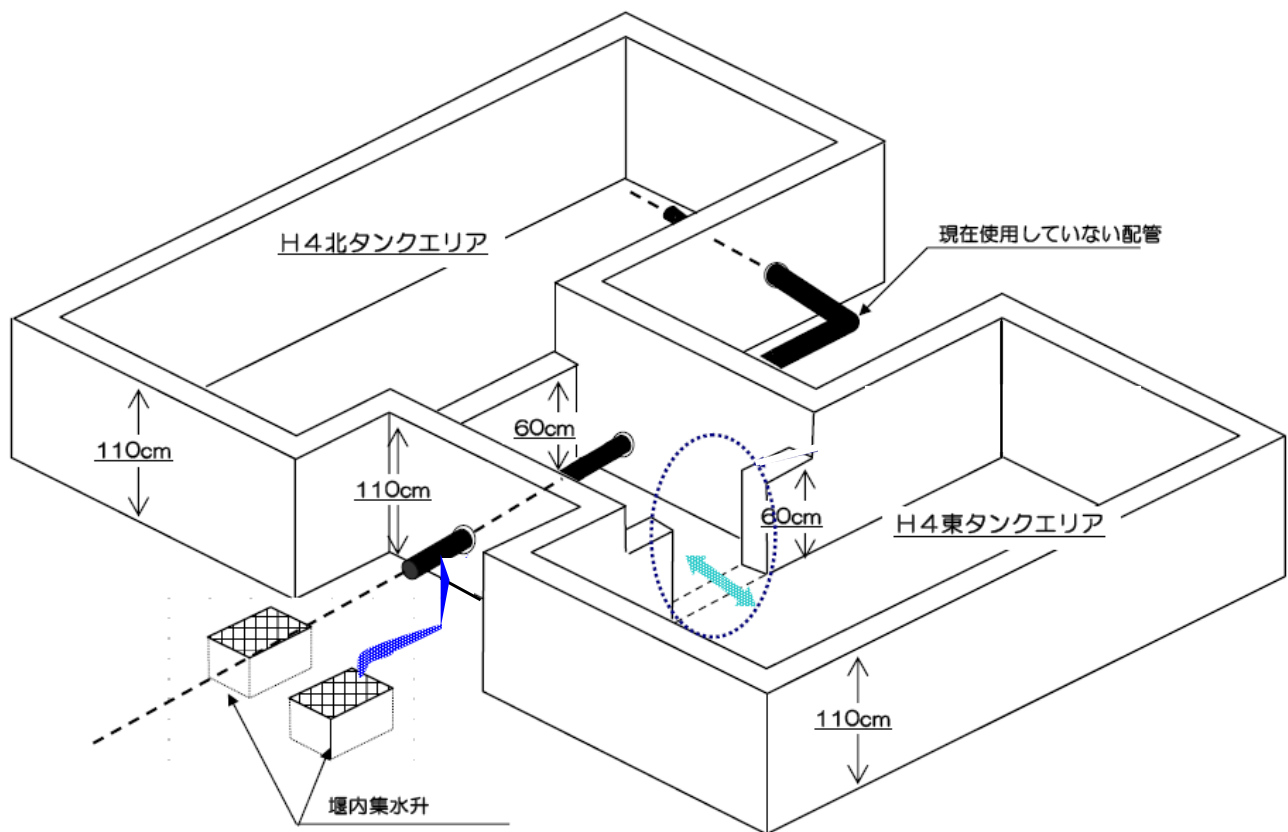
- 3月6日午前9時頃、H4東エリア内周堰（北西部）の配管貫通部から堰内の溜まり水がにじんでいることを当社社員が確認。
- にじみ箇所の調査のため、配管保温材を取り外したところ、配管貫通部からのにじみが鉛筆芯1本程度の量に増加。
- パワープロベスターによる内周堰内水を回収するとともに、コーキング剤による止水処置を実施し、10時18分頃、漏えいが停止したことを確認。

- H4堰内を貫通している配管は、下部半面に鉄板が巻き付いた構造となっていたため、配管と鉄板の間に堰内水がしみこみ、その隙間を通して漏えいが発生したと考えられる。
- 堰内水が隙間を通して漏えいまで至った原因としては、3月5日に実施したH6堰内雨水のH4東堰内への移送業務において、移送完了後の停止確認が不十分であったため、サイフォン効果によりH6堰内雨水の移送が継続されてしまい、H4東堰内の水位が通常運用値を超える27cmまで上昇したためと考えられる。

- 堰内雨水の移送設備に弁を設置し、移送業務の終了にあたっては、サイフォン効果により移送が継続されていないことを確認する。(3/11 弁 設置済)
- 配管下部に鉄板が巻き付けた構造の配管が堰を通過する構造が確認された場合は、鉄板の貫通部両端を切断し、止水を再施工する。(現時点で類似箇所は確認されていない。継続して調査を実施中)

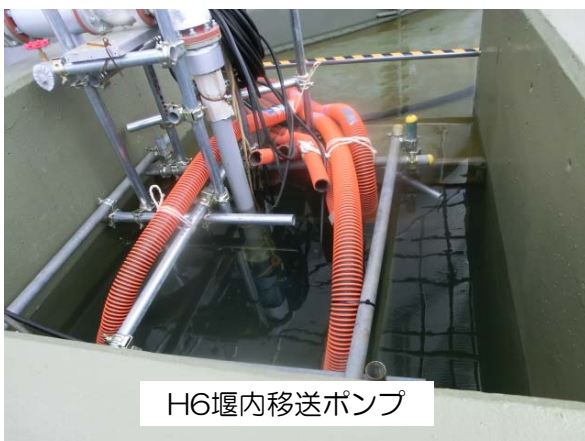
H6堰内移送ポンプ

堰内水位		堰内面積	堰内雨水増減
	3/5 17時頃	3/6 9時頃		
H4東堰	約17cm	約27cm	約1,000m <sup>2</sup>	+100m <sup>3</sup>
H6堰	約16cm	約9cm	約2,000m <sup>2</sup>	▲140m <sup>3</sup>

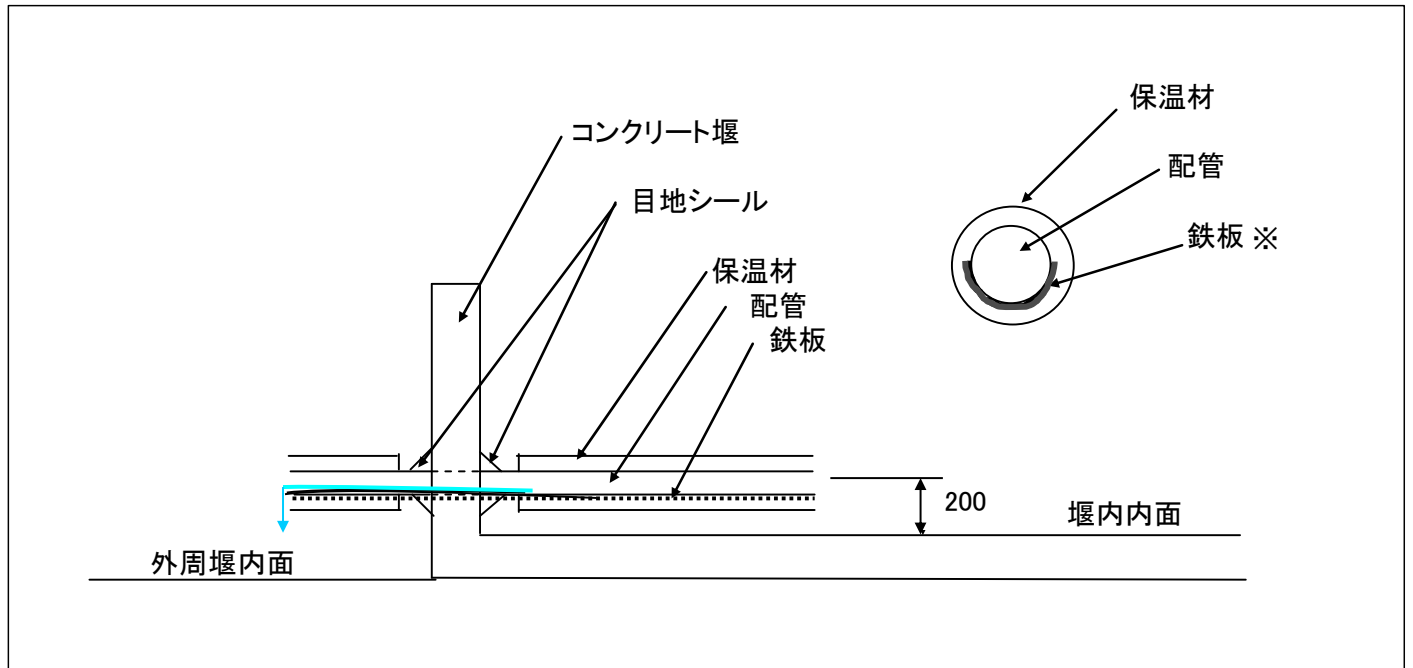
※ 鉄板は、昔汚染水移送をホースで実施していた頃、草（チガヤ）によるホース損傷・漏えい対策として施工していたもの。PE管化により不要となったが、名残で鉄板を設置しているところがあった。

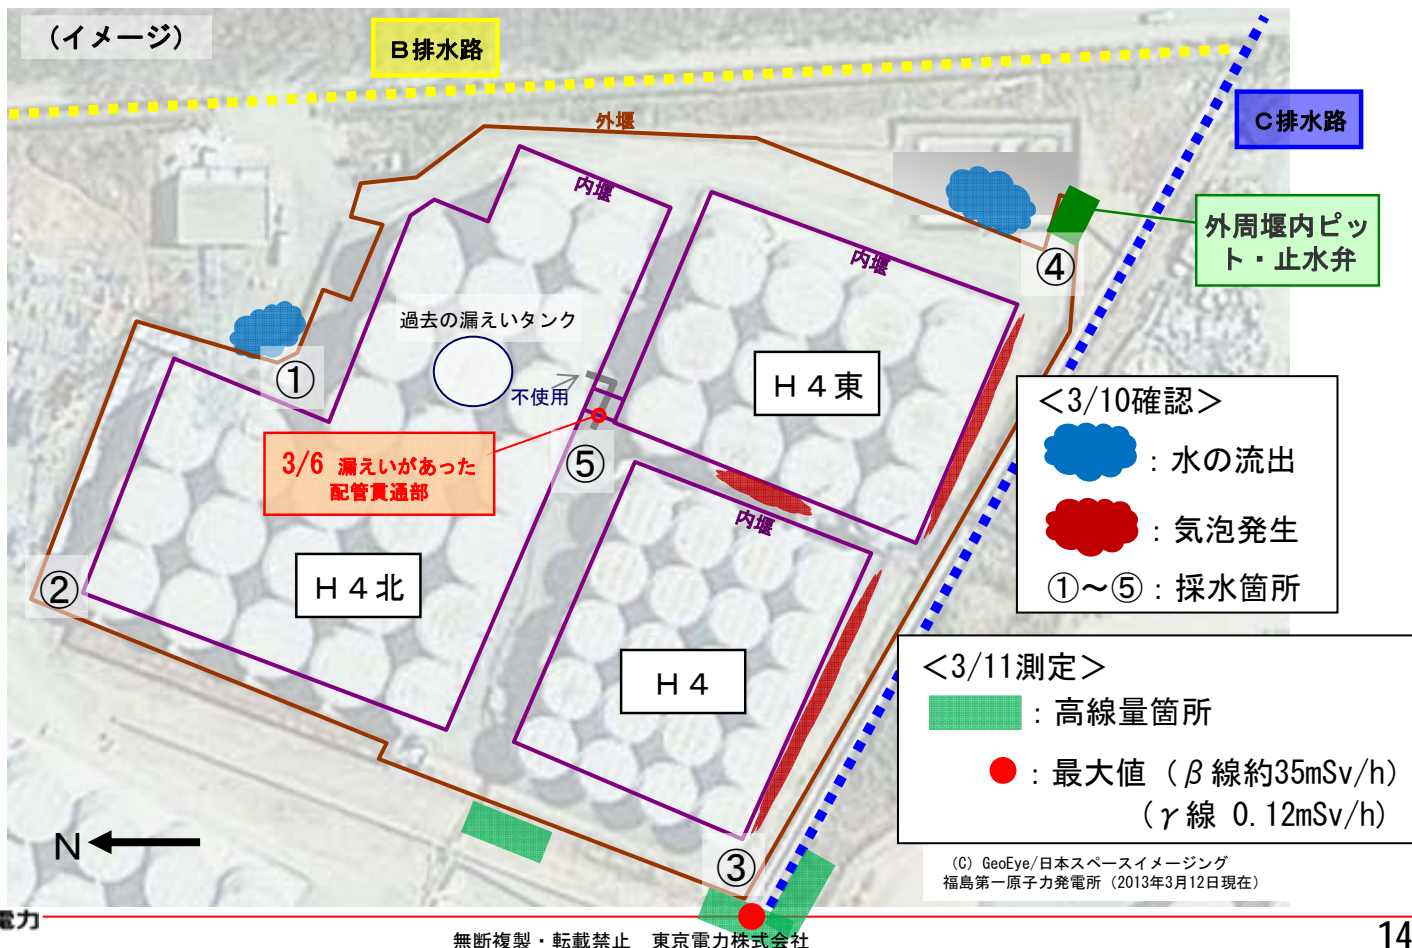
- 平成27年3月9日22時30分頃、H4エリア外周堰内水位が降雨により約15cmとなっていることを確認。
- 現場にて水位を確認したところ、3月10日6時24分頃、水位が約10cmに低下していることを確認。
- 周辺の状態を確認した結果、H4東エリアおよびH4北エリアの東側外周堰から水が流出していること、また、内周堰と外周堰の間に設置されている側溝と基礎部の継ぎ目から気泡が出ていることを確認。
- 3月10日10時25分頃から外周堰内の溜まり水を水中ポンプや吸引車にてH4北内周堰内に移送を開始し、14時52分頃に溜まり水がなくなったことから水移送を終了。水の流出および気泡の発生が止まったことを確認

採水場所(採水時間)	①(9:10)	②(9:15)	③(9:20)	④(9:25)	⑤(9:30)
全ベータ [Bq/L]	1,900	1,500	8,300	150	370
セシウム134 [Bq/L]	ND(11)	ND(10)	ND(12)	ND(10)	ND(11)
セシウム137 [Bq/L]	18	ND(17)	ND(16)	ND(16)	ND(17)

※採水場所の数字は【次頁 1. 概要（参考：現場状況）】を参照。なお、表のNDは検出限界値未満を意味する。

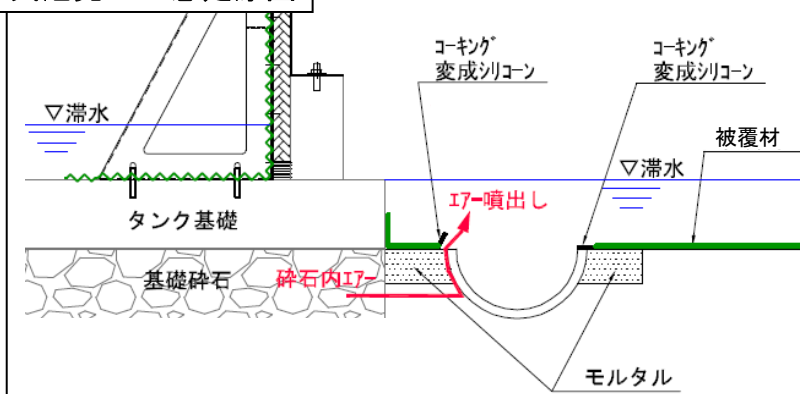
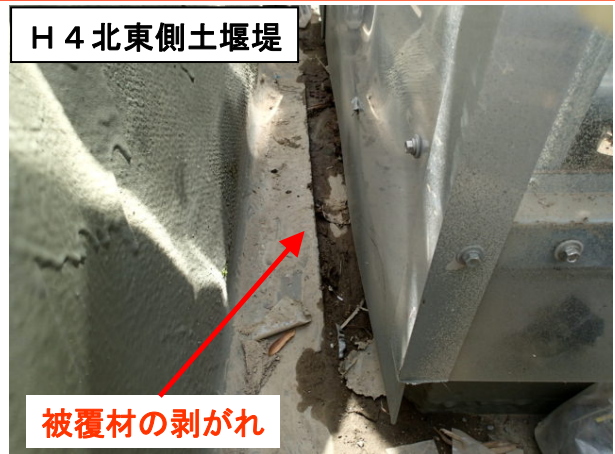
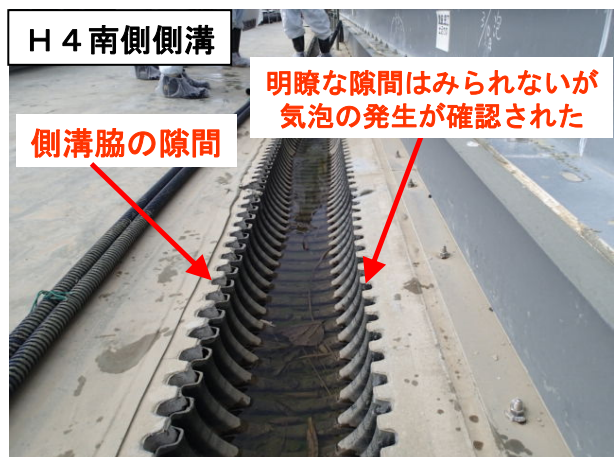
### 気泡発生の想定原因

- H 4 北の東側の土堰堤からの漏えい箇所では、土堰堤の被覆材の一部剥がれが認められた。
- H 4 の南側の側溝脇等においては、側溝と周辺のリモタルとの間等に隙間が生じており、その隙間から地中に浸透していると想定される。
- なお、側溝脇等からの気泡発生については、隙間からタンク基礎下の碎石等に溜まっている空気が出てきたものと推察される。

- 被覆の剥がれ、側溝隙間等の雨水の漏えい・浸透の原因となりうる箇所を調査し、補修予定。なお、3/10に確認された不具合箇所の補修は実施済み（3/14～3/17）。
- 今回の事象を受けて、H4以外のエリアについても点検・補修を実施予定。

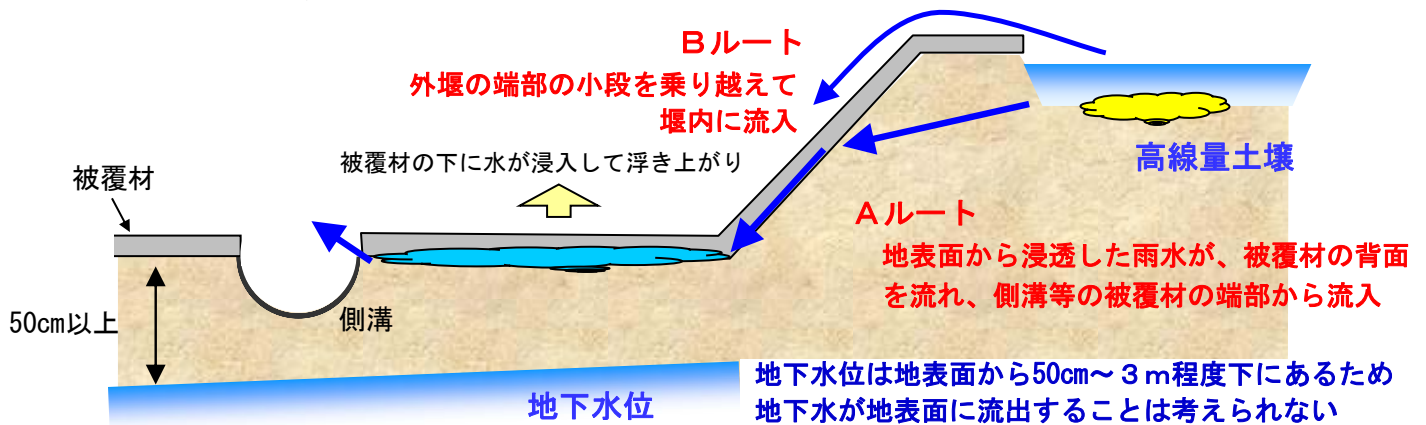
### 箇所③の全β放射能（8,300Bq/L）が高い理由

- H4エリア外周堰の西側高台において、高線量の土壌が2箇所に分布することを確認。当該箇所は、平成24年3月に濃縮水移送配管からの漏えいが発生した箇所である。
- 降雨時に汚染土壌に接した雨水が、以下のルートで堰内に流入して堰内水の汚染を発生した可能性が高い。なお、3月5日にH4外周堰内ピットで1,900Bq/Lが確認された原因も、前日の降雨の関係から同様と考えられる。
  - A. 地表面から浸透した雨水が、外周堰内の被覆材の背面に流れ、側溝等の被覆端部から堰内に流入
  - B. 外周堰の端部の小段を乗り越えて、堰内に流入
- また、箇所①（1,900Bq/L）および箇所②（1,500Bq/L）も、それぞれ平成25年8月のH4タンク漏えい、平成24年3月の濃縮水移送配管漏えい時の汚染箇所である。

- H4エリアについては、外周堰内の汚染防止に向けて、以下の対策を実施。
  - 1) 汚染した土壌は、現場状況を踏まえて可能なかぎり回収するが、外周堰外の南西部は支障物等のために回収が難しく、タンクリプレース時に実施。
  - 2) 南西部の汚染土壌の箇所については、雨水が溜まらないように、カバー等の対策を実施。
  - 3) 外周堰西側高台からの雨水浸透防止のため、高台全体のフェーシングを実施。
  - 4) 外周堰内の再汚染防止対策として外周堰内の被覆を再度実施。
- H4については、上記対策が完了後に水質分析を実施し、B・C排水路を流れる水と比較して同程度であることを確認の上、「外周堰の開運用」を再開。
- 過去にタンクからの漏えいがあったB南、H6については、暫定的に弁を「閉」にしており、排水ピット付近にて採水して分析を実施。分析の結果、水の汚染が、B・C排水路を流れる水と比較して有意な差異が認められない場合は「外周堰を開」とする。

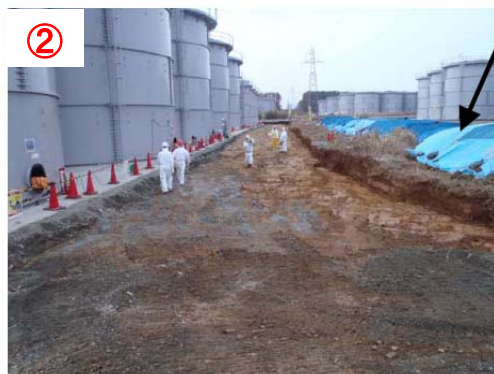
② 汚染土除去後

汚染土

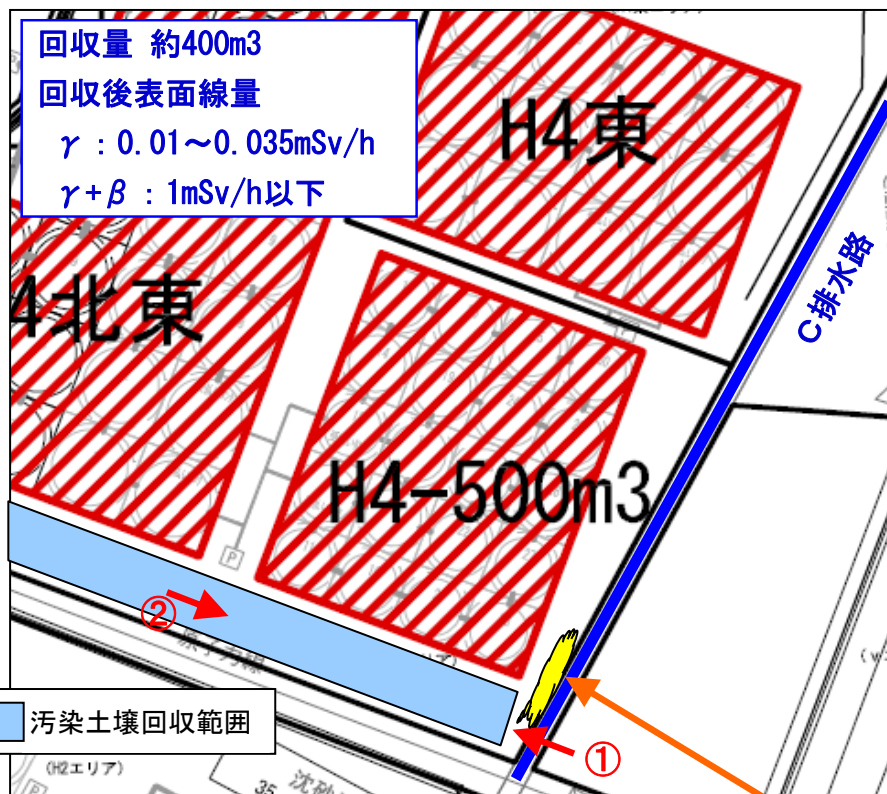
当時排水路は開渠であり、排水路への影響を踏まえ、近傍の土壌を十分に回収できていなかった可能性

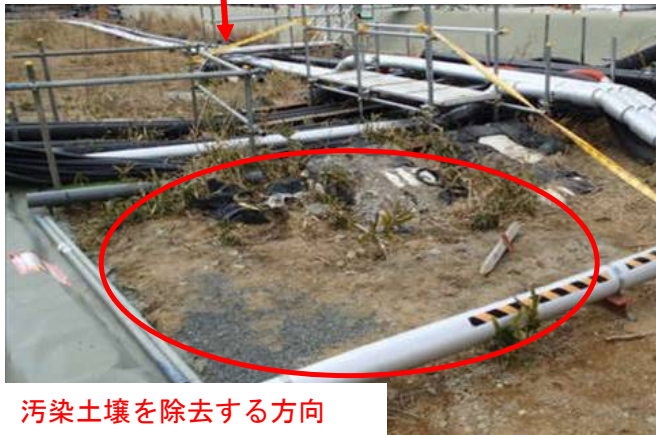
汚染土壌を除去する方向

- 汚染した土壌については、現場状況を踏まえて可能な限り回収するが、外周堰外の南西部はケーブル、配管の支障物等のために回収が難しく、全体的にはタンクリプレース時に実施。
- 南西部の高線量箇所は、周辺より低いため、雨水が溜まらないようにカバー等を設置。
