# 滞留水移送装置 仮設ポンプの設置が必要な箇所の調査について

平成27年3月26日  
東京電力株式会社

## 建屋滞留水水位制御のための建屋内調査について

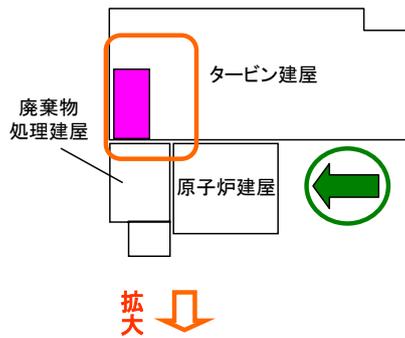
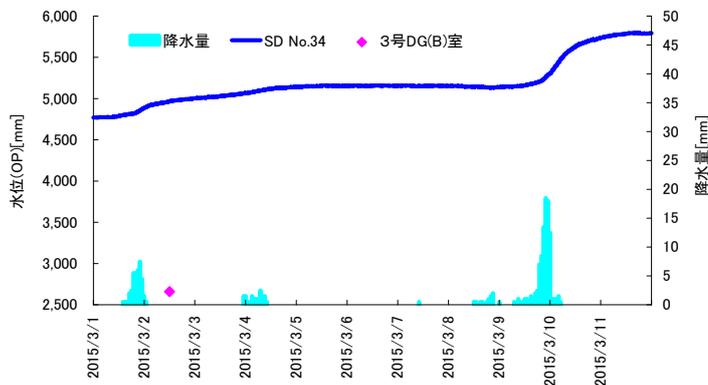
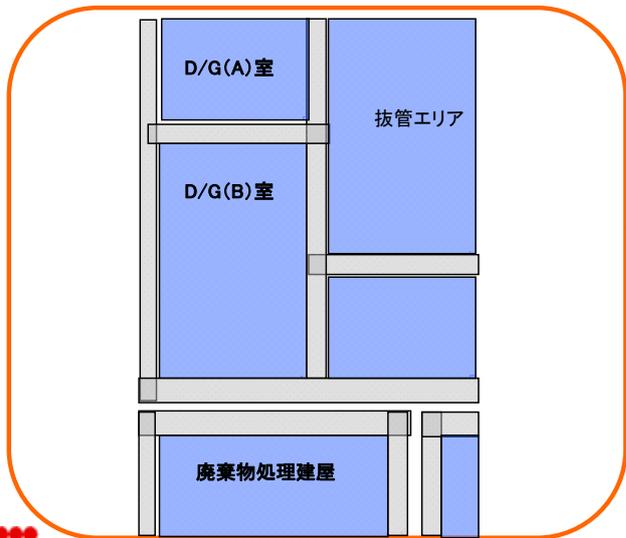
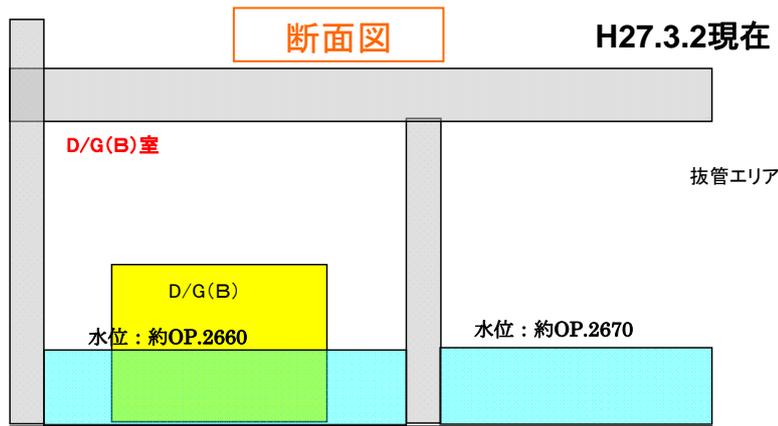
# No.3 3号機 D/G(B)室

抜管エリアとの連通箇所は不明だが、水位および水質から連通があるものと評価

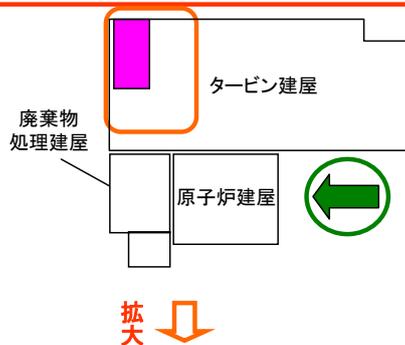
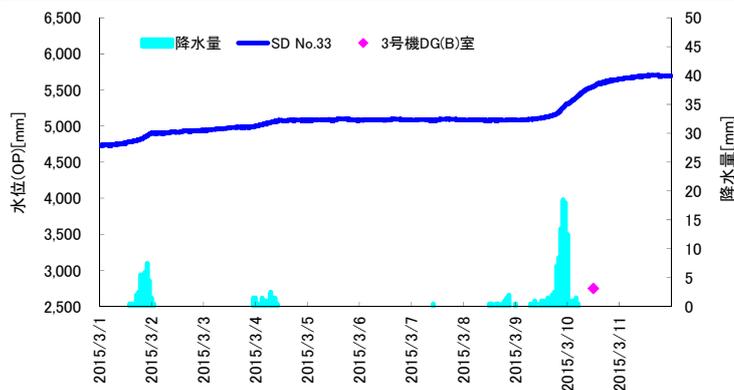
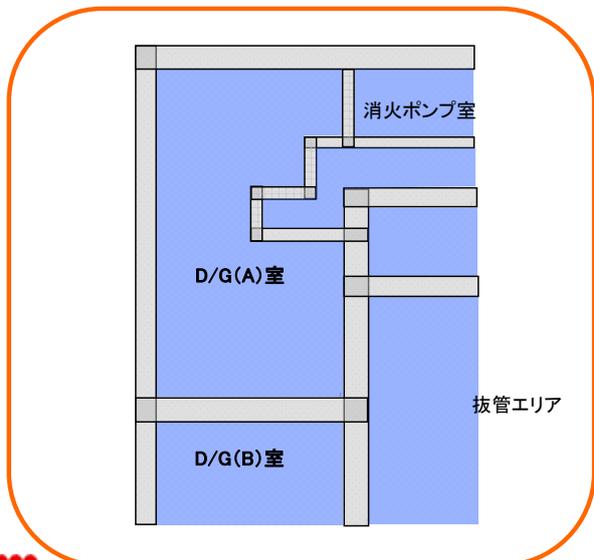
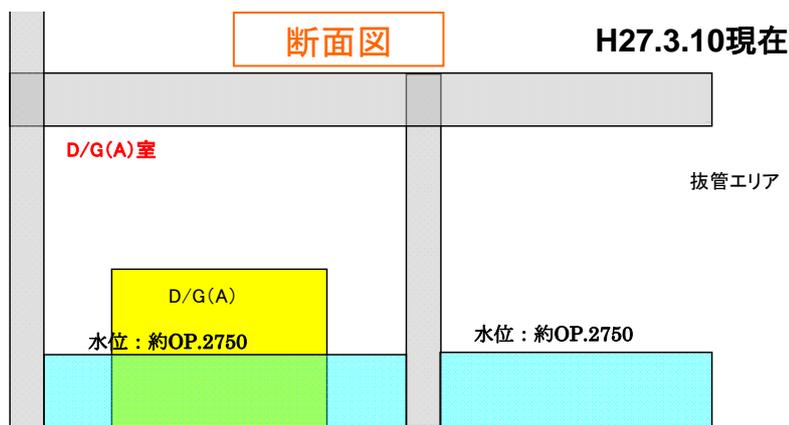
# No.4 3号機 D/G(A)室

抜管エリアとの連通箇所は不明だが、水位および水質から連通があるものと評価

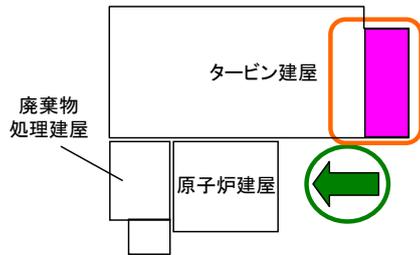
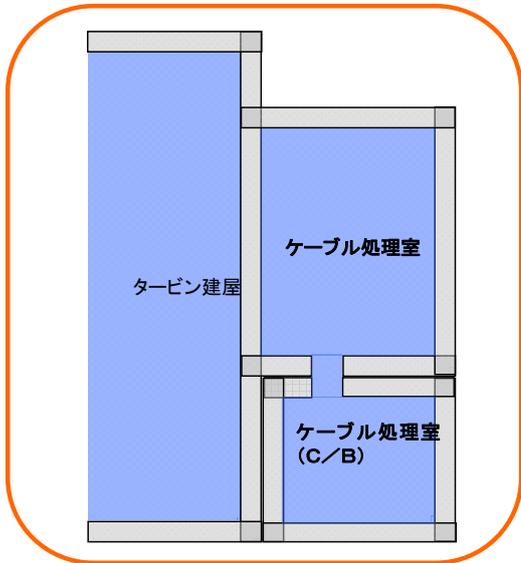
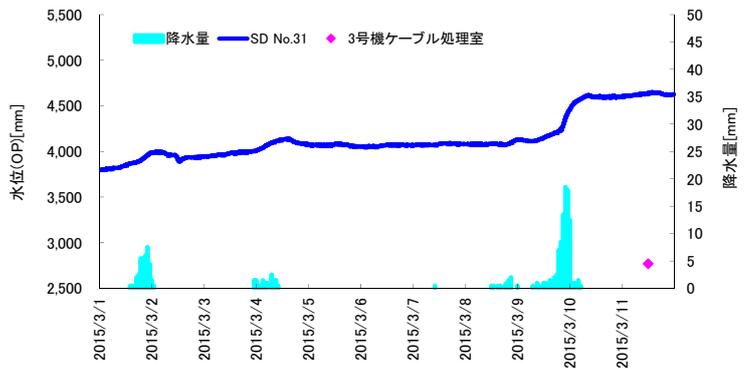
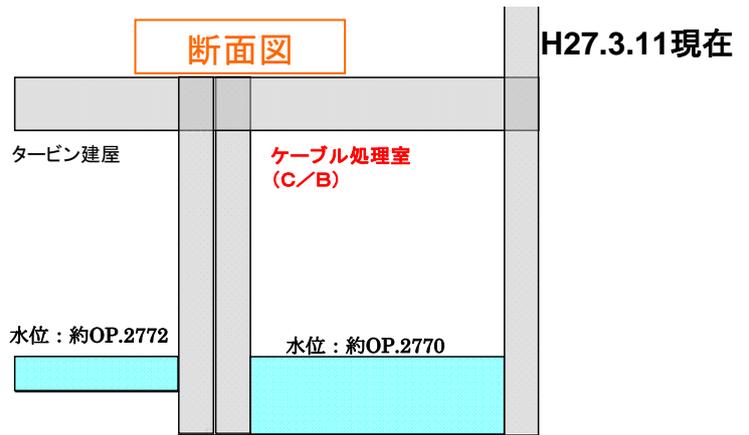
# No.5 3号機 ケーブル処理室

タービン建屋との連通箇所は不明だが、水位および水質から連通があるものと評価

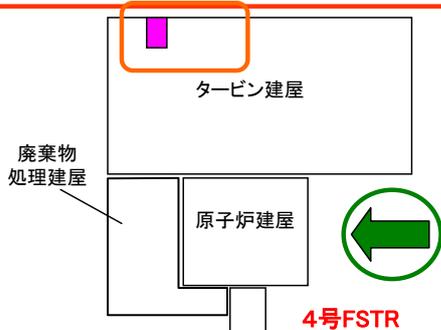
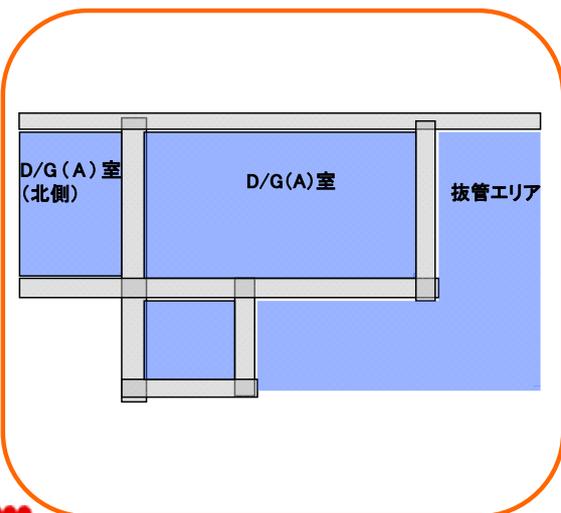
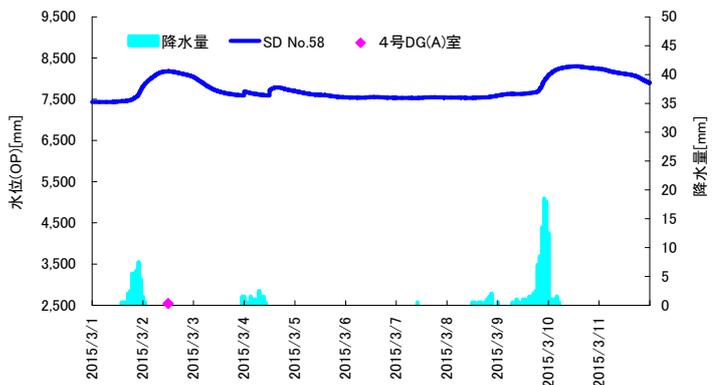
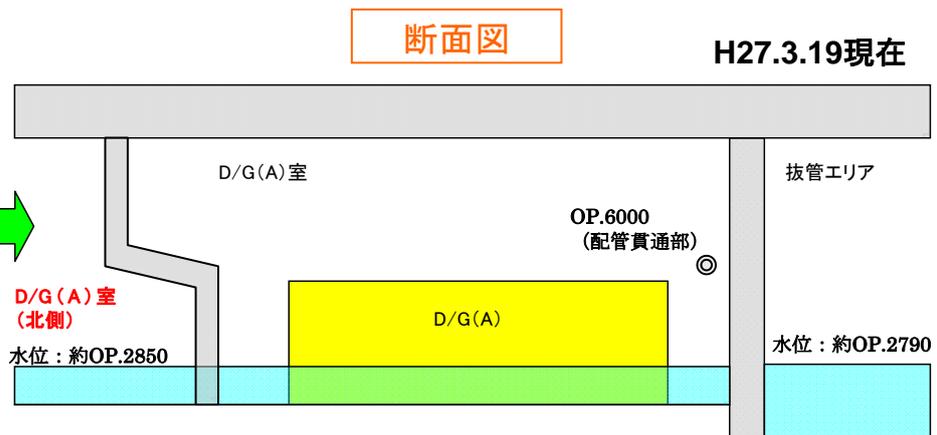
# No.6 4号機 D/G(A)室(北側)

※床穴下の干渉物によりサンプリング困難。水位データから連通性有り判断し、水位計設置後の水位データを監視していくこととする。

抜管エリアとの連通箇所は不明だが、水位および水質から連通があるものと評価

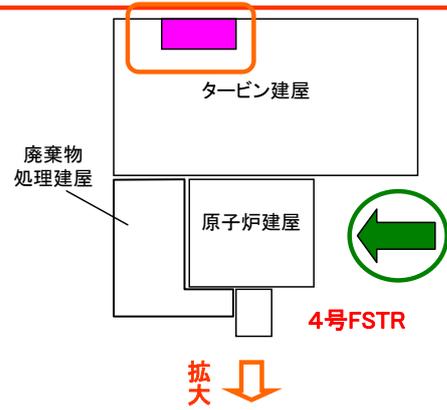
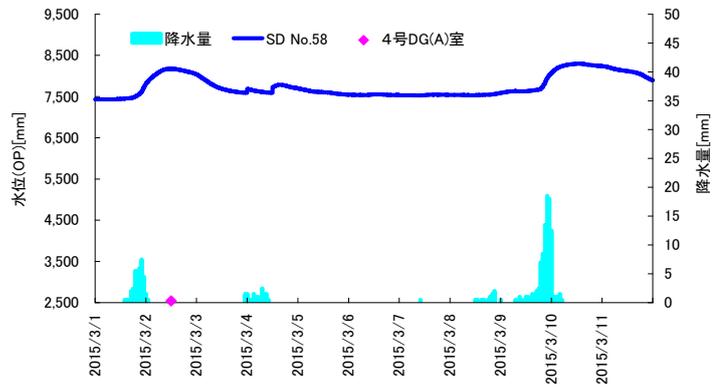
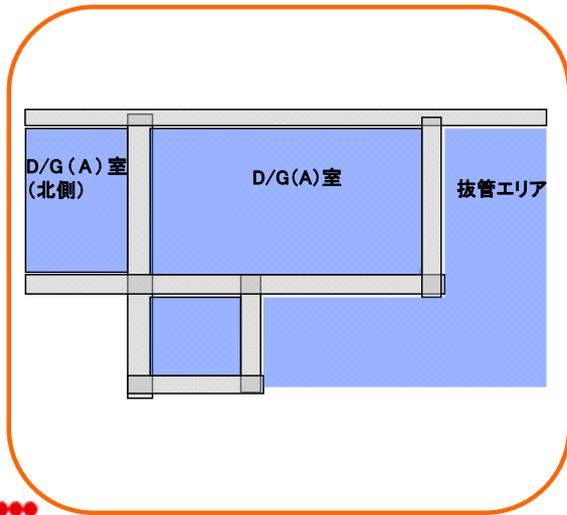
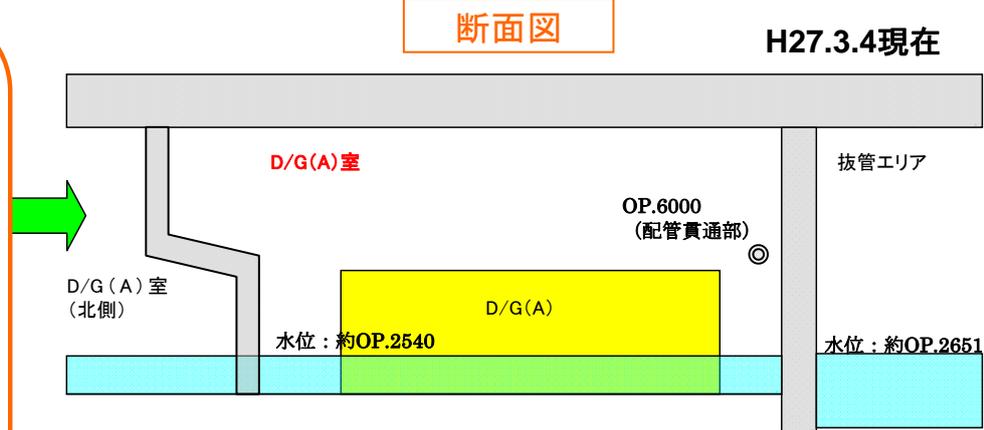
# No.7 4号機 D/G(A)室

抜管エリアとの連通箇所は不明だが、水位および水質から連通があるものと評価

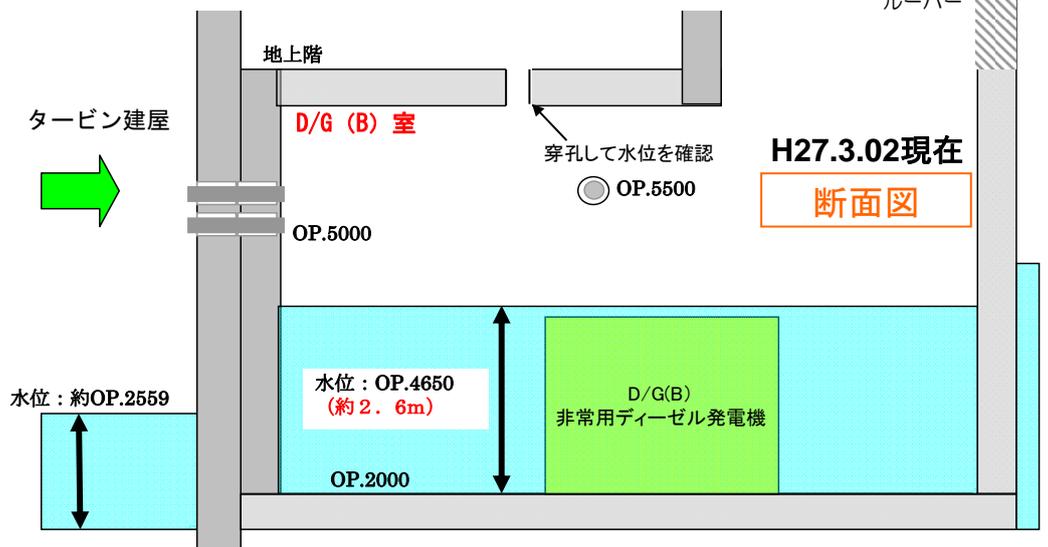
サブドレン水位の変動があっても、D/G(B)室の水位変動は見られない。

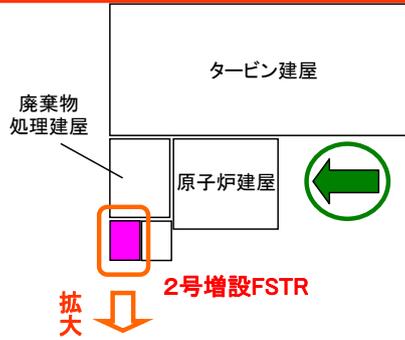
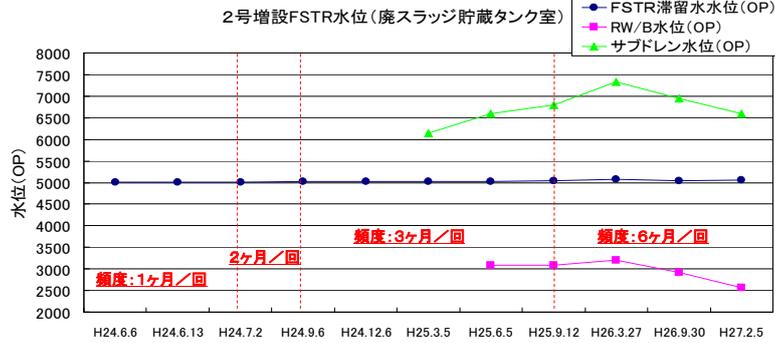
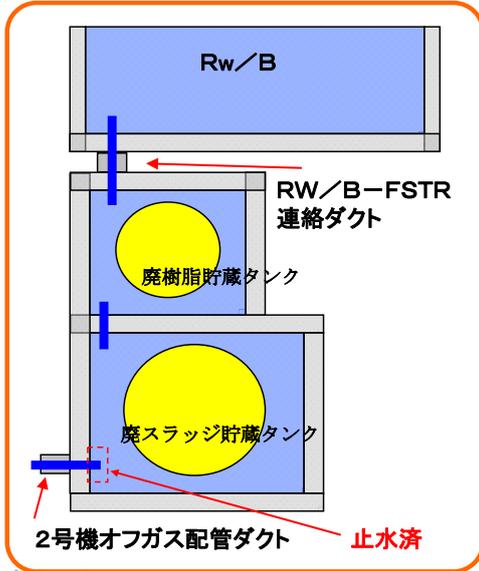
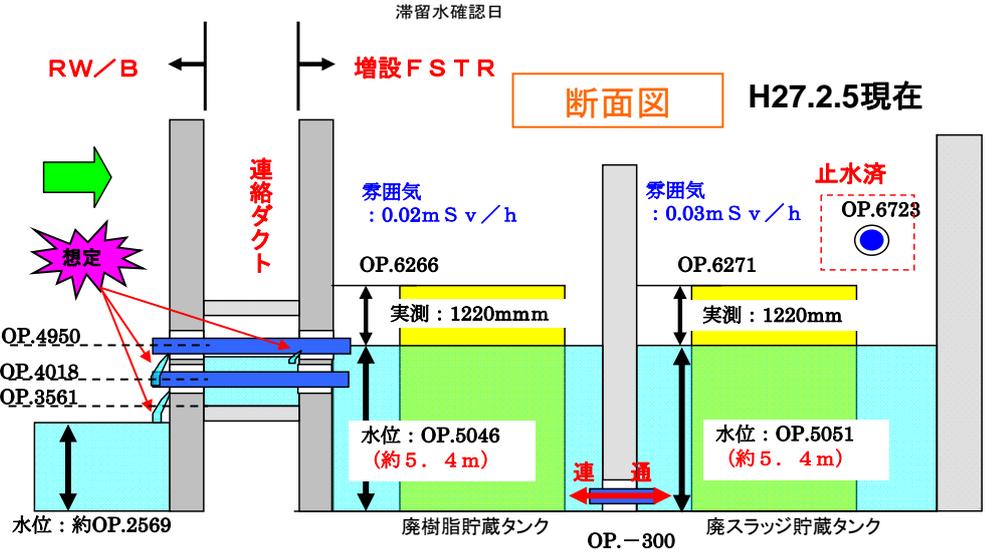
# No.A1,A2 2号機 増設廃棄物地下貯蔵建屋(増設FSTR)

滞留水:約850m<sup>3</sup>

- 今後の対応として、連通性がないと評価されたエリアについては、今後、水抜き等を要することから、準備が整い次第、水抜きを進めていく計画。

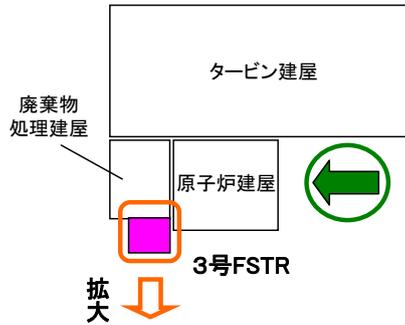
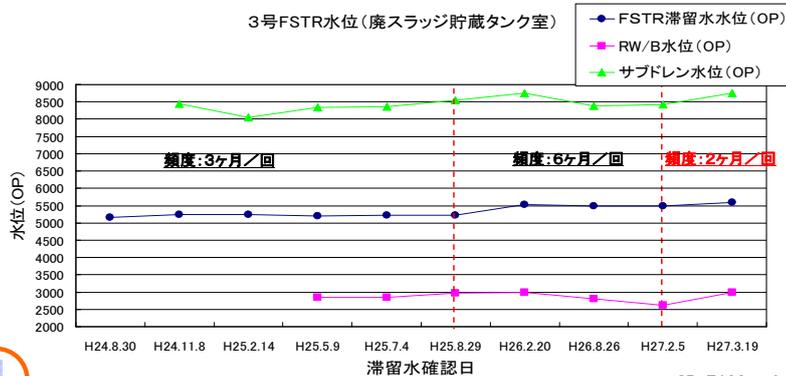
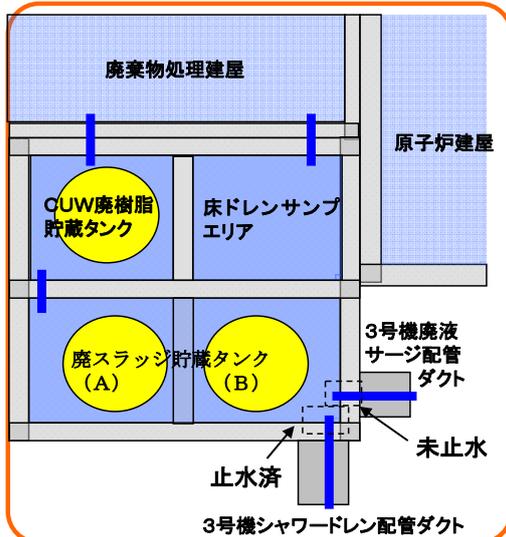
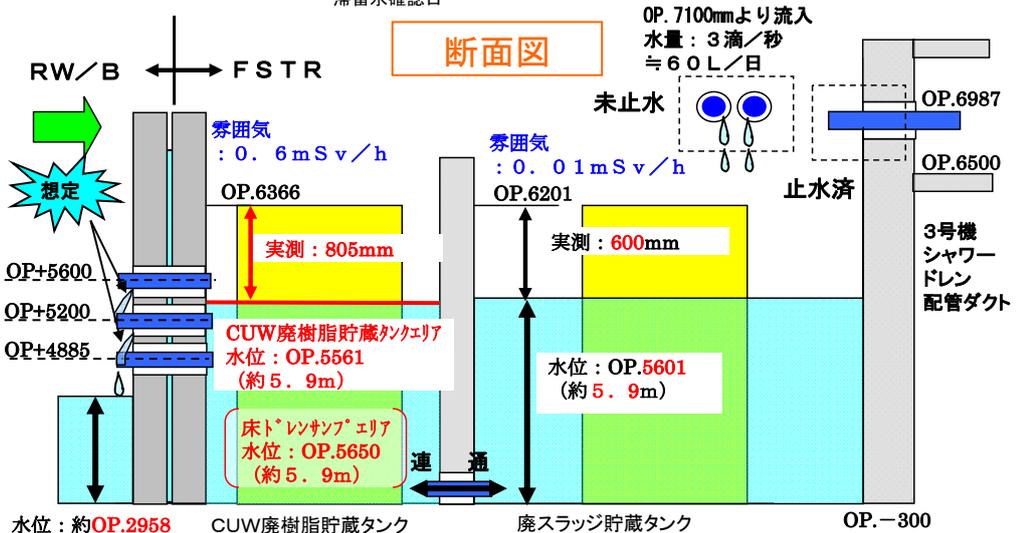
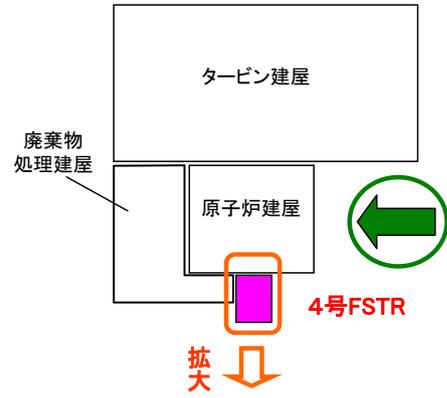
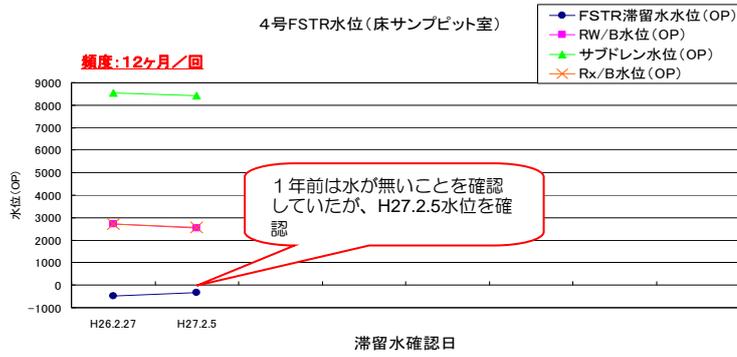
# No.A4, A5, A6 3号機 廃棄物地下貯蔵建屋(FSTR)

滞留水:約690m<sup>3</sup>

流入は屋上の隙間からの雨水流入による建屋内床ファンネル連通と想定

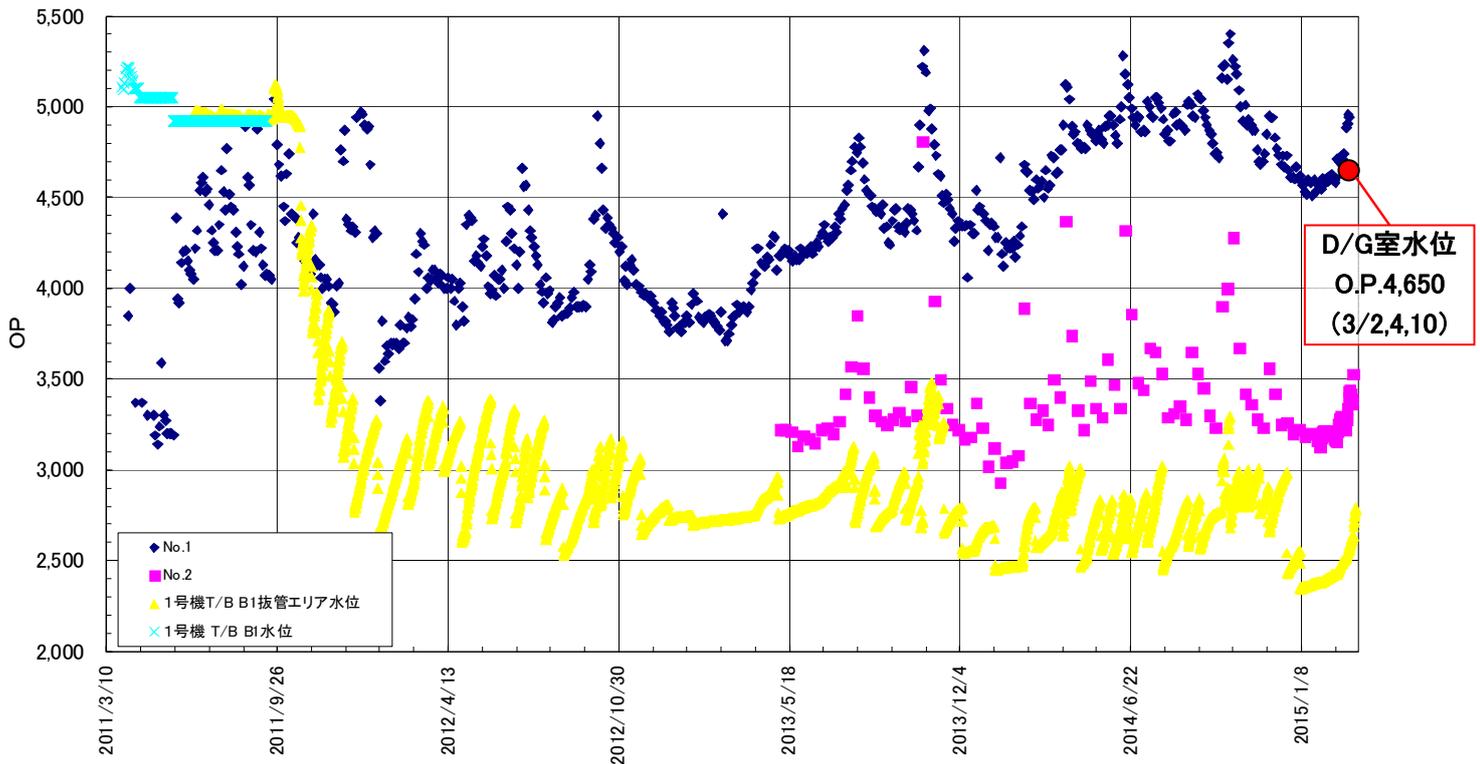
## 【No.2参考】 1号機D/G(B)室の周辺サブドレンピットと1号機T/Bの水位変動

No.1,2サブドレンピット水位と1号T/Bの比較

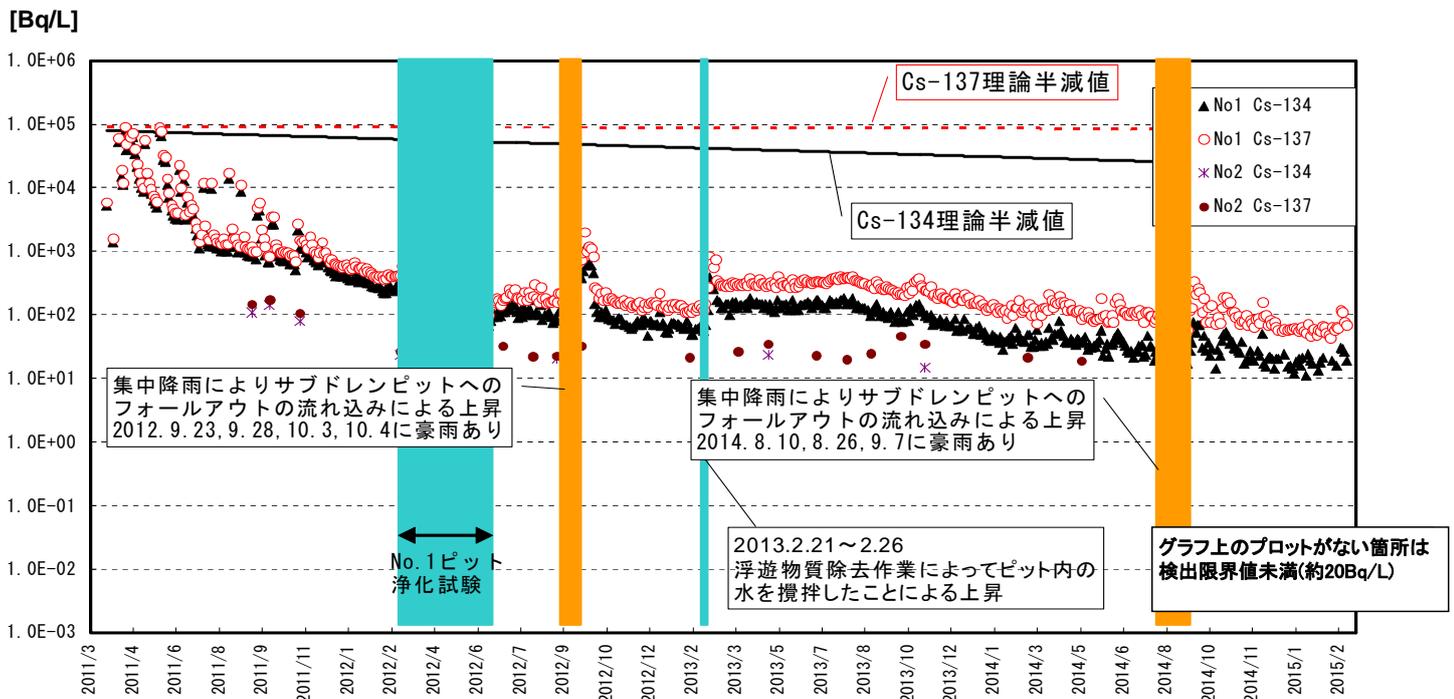
## 【No.2参考】No.1,2サブドレンピットの放射能濃度(Cs-134,137)分析結果

- ・初期濃度の低下傾向は、ピット周辺土壌への吸着による濃度低下によるものと推察
- ・ピット内作業、集中降雨による水質変化が確認されるのみ
