福島第一原子力発電所 1号機 原子炉建屋の躯体状況調査結果について

平成26年3月27日
東京電力株式会社

2. 調査結果

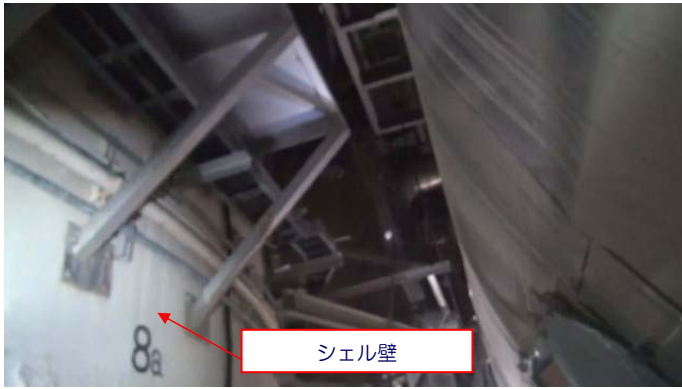
写真①：4階 シェル壁(1)

4階シェル壁に、一部塗装の剥がれが見られる（写真②）が、コンクリートに損傷は確認されなかった。

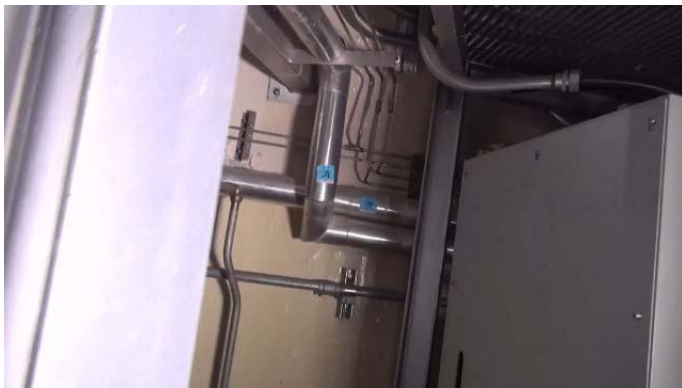
写真①：3階 シェル壁(1)

3階シェル壁に、コンクリートの損傷は確認されなかった。

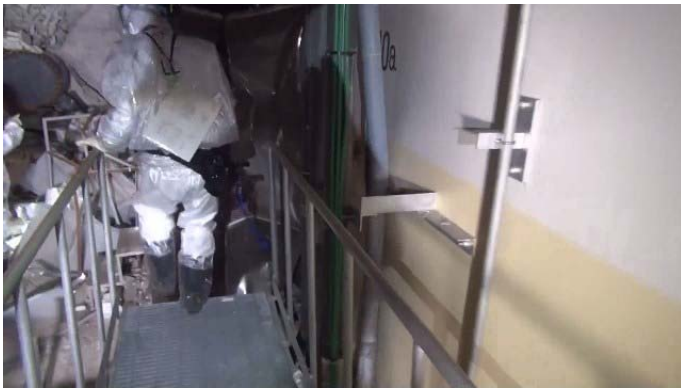
写真①：4階 使用済燃料プール壁

4階使用済燃料
プール壁に、コン
クリートの損傷は
確認されなかった。

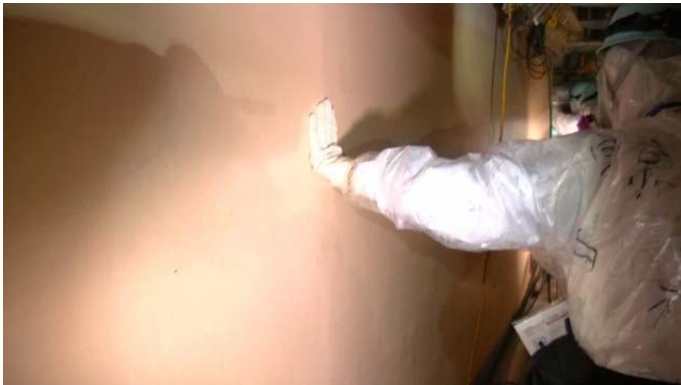
写真②：3階 使用済燃料プール壁

3階使用済燃料
プール壁に、コン
クリートの損傷は
確認されなかった。

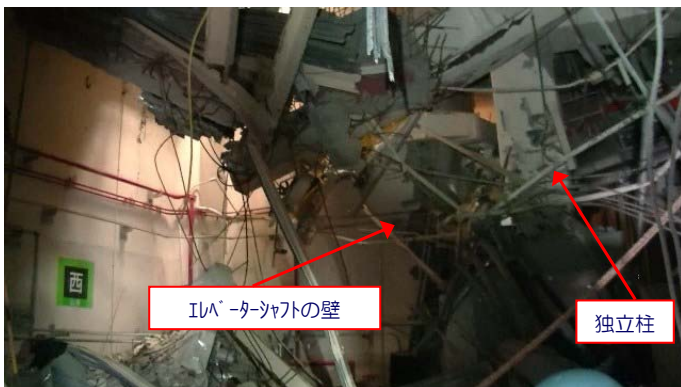
写真①：4階 北西側外壁

4階北西部のIビーム
シャフトの壁や独立
柱に損傷を確認し
た。

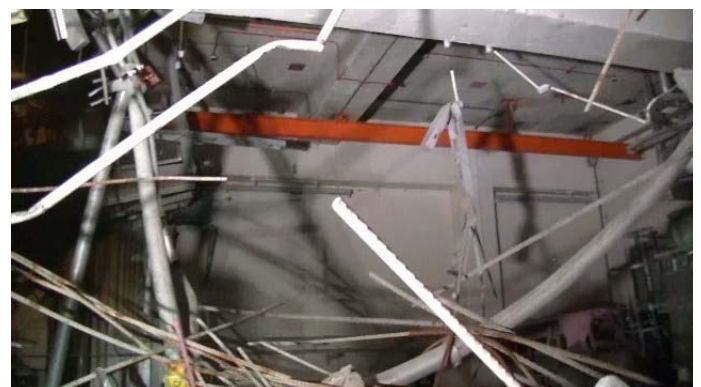
写真②：4階 北側外壁

西側や北側の外壁
に損傷は確認され
なかった。

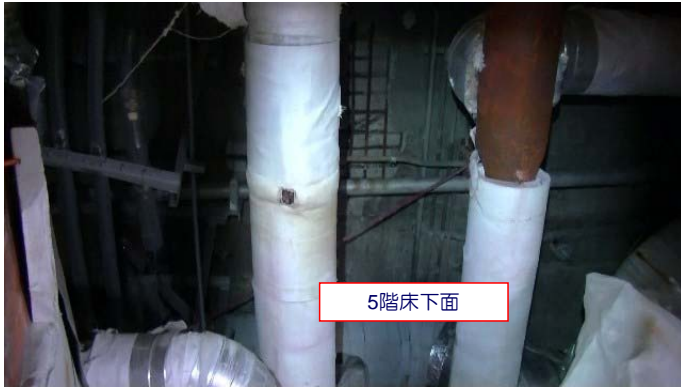
写真①：4階 天井(1)

4階天井面（5階床面）の一部に損傷が確認された。
