多核種除去設備 B系統出口水放射能濃度上昇について

平成26年3月27日
東京電力株式会社

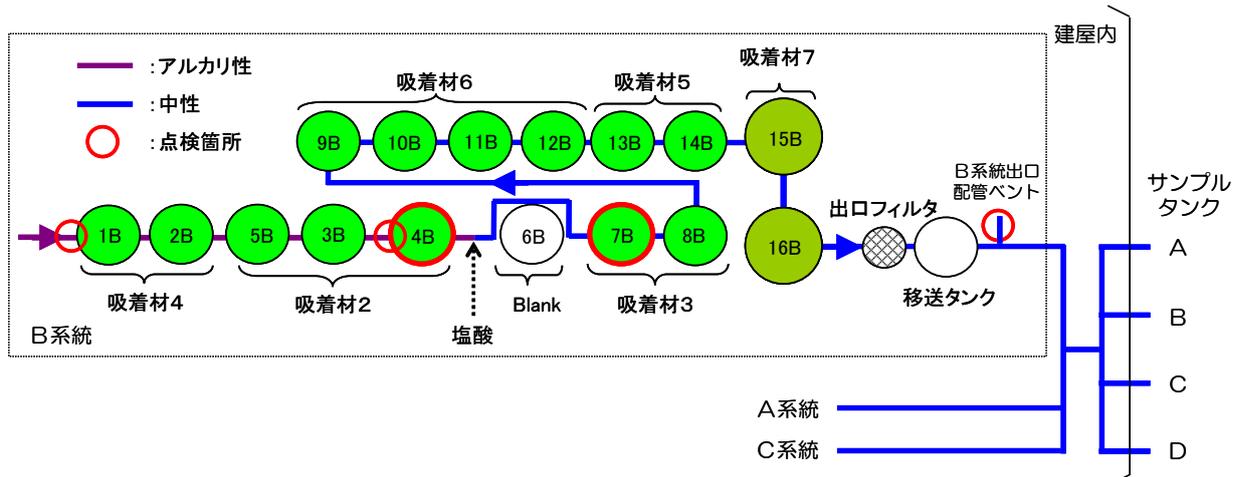
- クロスフローフィルタ(以下、CFFと言う)3Bを透過した炭酸塩スラリーが、出口まで到達したものと推定。
- 残存した炭酸塩スラリーにより吸着塔の差圧が上昇したため、逆洗を実施したが、**残存した炭酸塩スラリーを均等化し、下流側へ透過させる時期を早めたと推定**(逆洗後、下流側の差圧上昇を確認)。
- 特に**Sr吸着塔(吸着材2)以降はアルカリ液性が中和されるため、炭酸塩スラリーが溶解し、短時間に出口まで到達したと推定。**
 - ➡ 各CFFろ過側出口水のサンプリング調査を実施。
 - ・アルカリ液性が中和される前(吸着塔4B)、後(吸着塔7B)の吸着塔内部の調査を実施。また、配管内についても調査を実施。(下図参照)

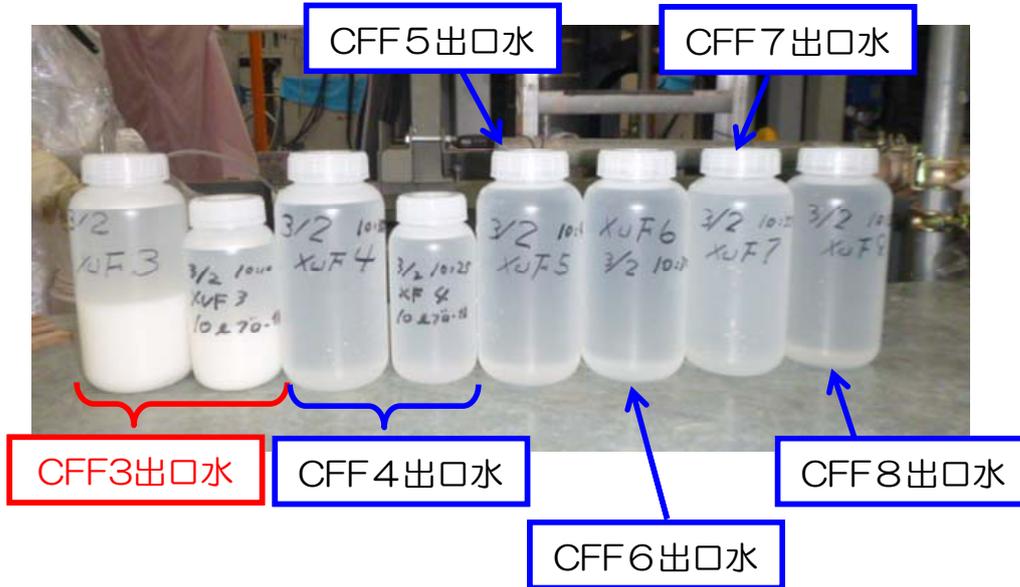
- 各CFFろ過側の出口水のサンプリングを行ったところ、**CFF3Bのろ過側出口水から白い水**が確認されたことから、CFF3Bからの炭酸塩スラリー透過の可能性が疑われる

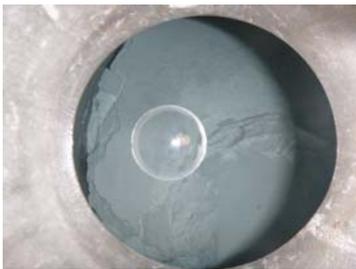
←吸着塔4B内部（上部点検口から撮影）
白色の吸着材2の表層部に白い堆積物を確認。

吸着材表層の一部（10ml程度）をサンプル採取し、酸性薬液を加え、Ca濃度を測定した結果、Ca濃度が上昇。

吸着塔4B、7B共に内部に炭酸塩スラリーが存在していたと評価。

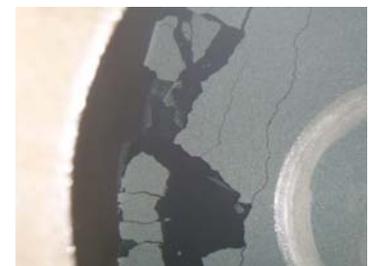
吸着塔7B内部（上部点検口から撮影）→
黒色の吸着材3の表層部に微少な白い堆積物を確認。

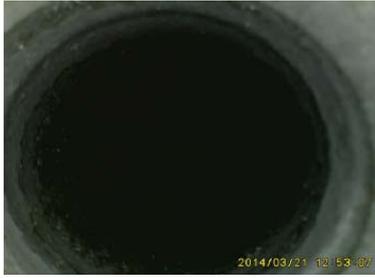
←吸着塔1B入口配管内部
 微少な白い付着物を確認。

吸着塔上流側（吸着塔1B）の配管内には微少な白い付着物（炭酸塩スラリーと想定）が確認されたものの、それ以降には確認されなかったことから、**配管内に炭酸塩スラリーはほとんど残存していないと評価。**

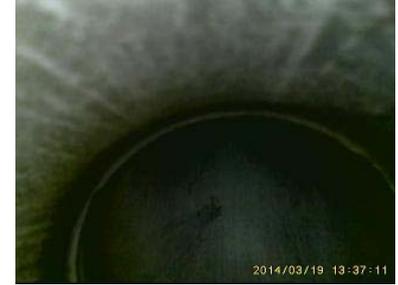
吸着塔4B入口配管入口→
 白い付着物は確認されず。

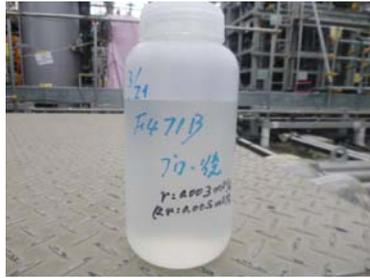
←B系統出口配管ベント（よどみ部）ブロー水
 白い堆積物等は確認されず。

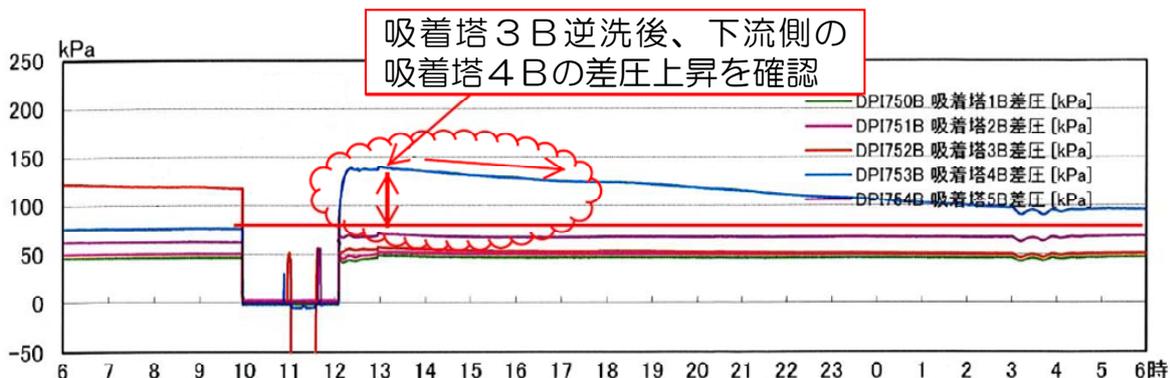
吸着塔逆洗後、下流側吸着塔の差圧が上昇した例（吸着塔3B逆洗 3/14）

- 出口性能に異常がなかった3/14以降、3/17までの**出口水全βを $10^4\text{Bq}/\text{cm}^3$ オーダーに到達させる炭酸塩スラリーの量は数十リットル程度**と評価。数十リットル程度の炭酸塩スラリーが吸着塔逆洗後に残存していたと推定。
- 残存した炭酸塩スラリーは徐々に下流側へと拡散したと推定。また、逆洗は吸着塔表面に堆積した大部分の炭酸塩スラリー除去に効果はあったと想定されるものの、**残存した炭酸塩スラリーを均等化し、下流側へ透過させる時期を早めたと推定**（逆洗後、下流側の差圧上昇を確認）。

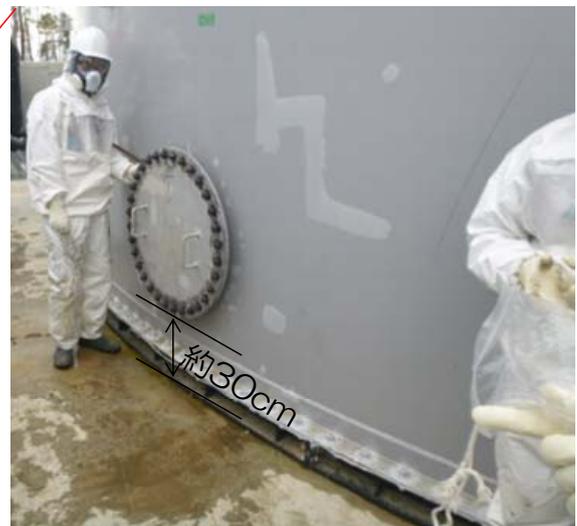
サンプルタンクC側面マンホール写真

- 多核種除去設備（A）・（C）系を用いたサンプルタンクおよび配管の浄化運転を3/24 13時頃より実施。
- サンプルタンクCの側面マンホール部*1の漏えいの有無を確認するため、当社監理員監視のもと水張りを実施していた。その際、同日18:56に当該部より水の滴下を確認。
- なお、当該部については、サンプルタンクCの内部除洗のため、一時開放していたものであり、3/23、当社監理員立ち会いのもと締め付け確認*2を実施。

- 1秒に1滴程度の滴下を確認（再確認時、1秒に4、5滴程度）
- 滴下は堰内の養生内*3であり、3/25 1:50までに約8リットル漏えい

- フランジ締めに伴うパッキンのはみ出し量が通常と比較して多い状態であったが、規定のトルクで締め（当社立会実施）が行われており、かつ片締めにもなっていないことから、直接の原因であるかは不明。
- フランジ部にキズ等の異常は確認されていない
 - ⇨ 偶発的事象の可能性あり

- サンプルタンクC内に水中ポンプを設置し、サンプルタンクAに水を移送した結果、漏えい停止を確認（3/25 1:50）。
- マンホールを開放し、フランジ部の点検実施
 - フランジ部にキズ等の異常は確認されなかった
 - 締めトルクは規定値で施工されていたことを確認したが、パッキンのはみ出し量が通常と比べて多い状態であることを確認
- フランジ部の点検実施後、マンホール復旧・閉止
