ウインドパーク笠取発電所

CK-19号機風車 ナセル脱落事故について

(報告書)

株式会社 シーテック

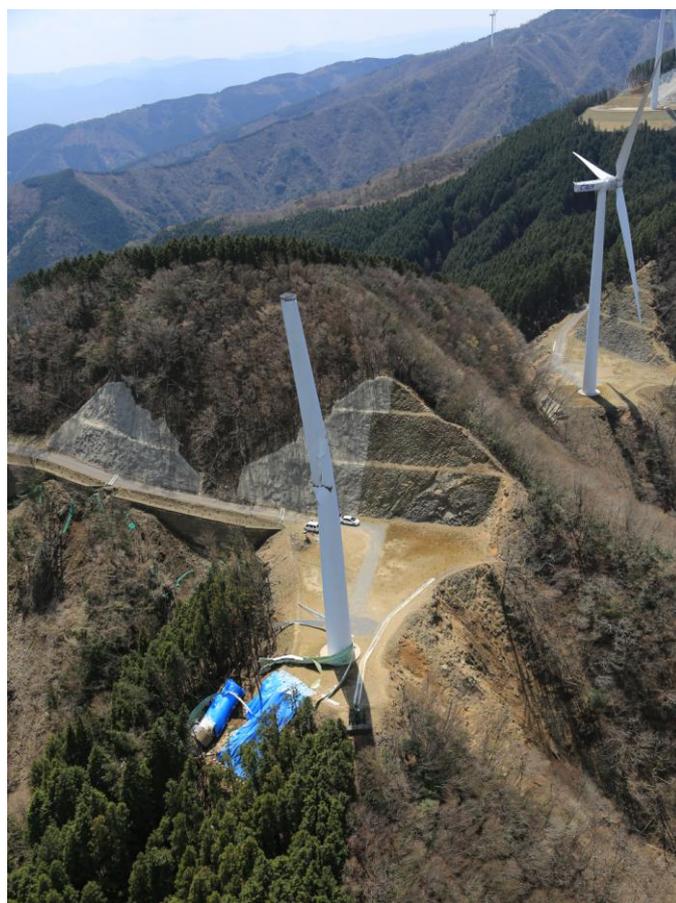
図 2-5 ナセル脱落状況

平成 25 年 4 月 7 日 16 時 37 分～55 分の間で、CK-19 のナセルが脱落したと推定される。(16 時 37 分に発生した変圧器地絡故障により、所内供給電力が遮断され、以降の運転記録が途絶えてしまったことおよびその後に匿名者からブレードがなくなったとの通報があったことから推定)

最後に記録されている風向 256deg(西南西)に対し、部品の落下方向は 45deg～115deg であったことから、ほぼ風下側に落下したものと推定される。ブレードは表裏が剥離し、プレッシャーサイドとサクシオンサイドがそれぞれ分離・飛散していた。ナセル・ハブ・発電機は一体のまま落下し、ハブから見て左側面を下に着地していたが、タワーとの接合部に土が付着していたことから、一旦接合部を下に着地した後、横転したものと想定される。

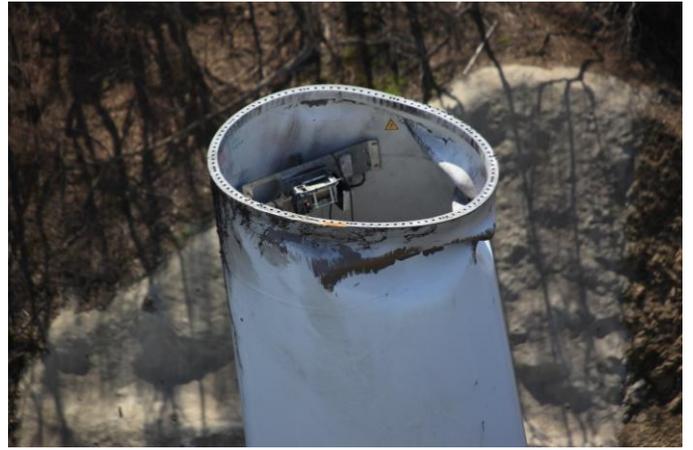
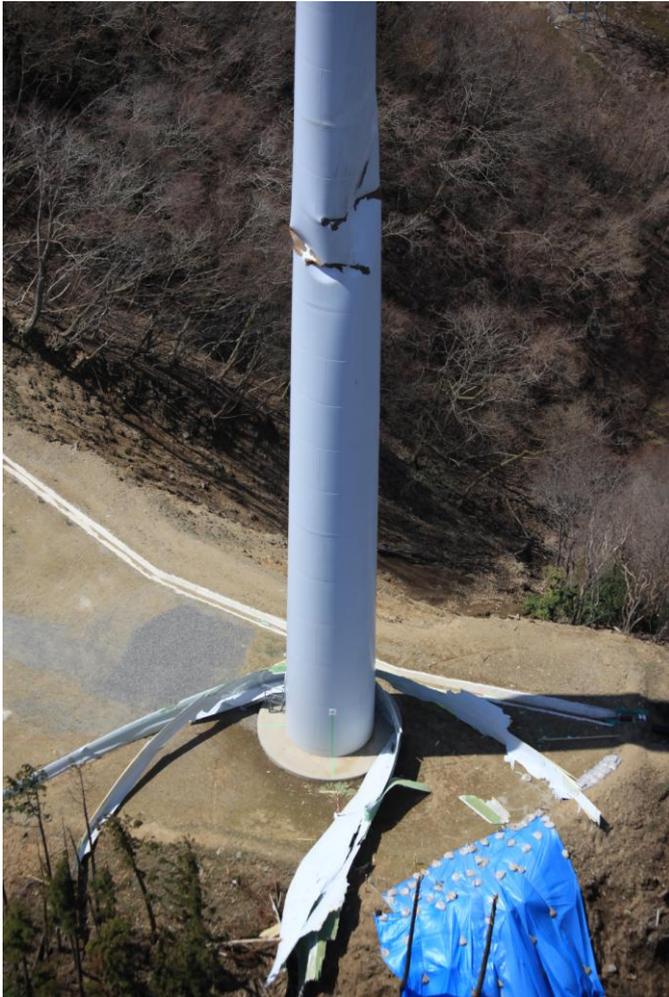
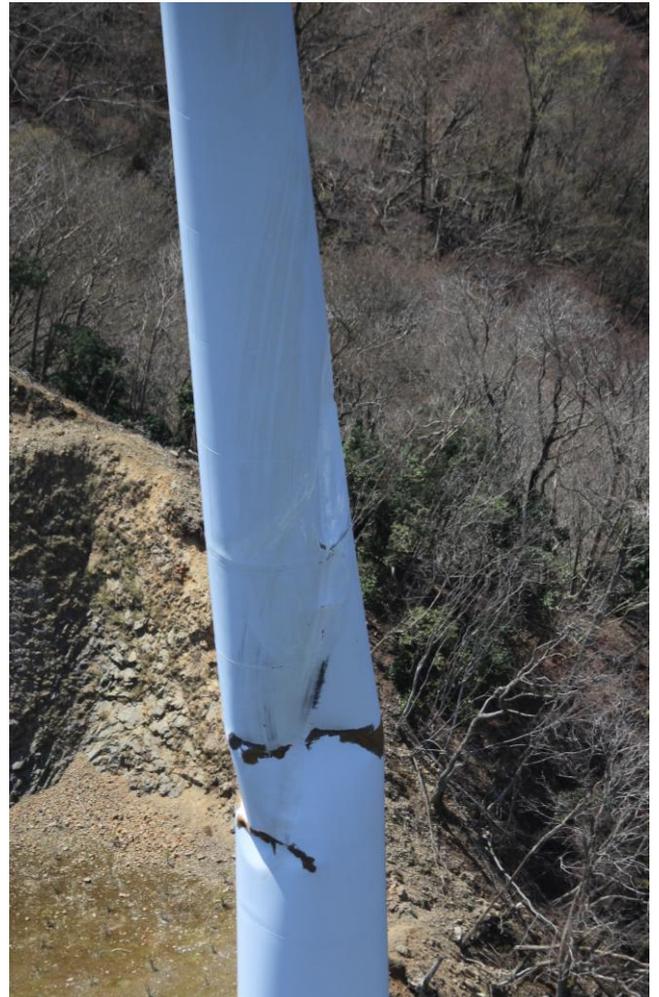
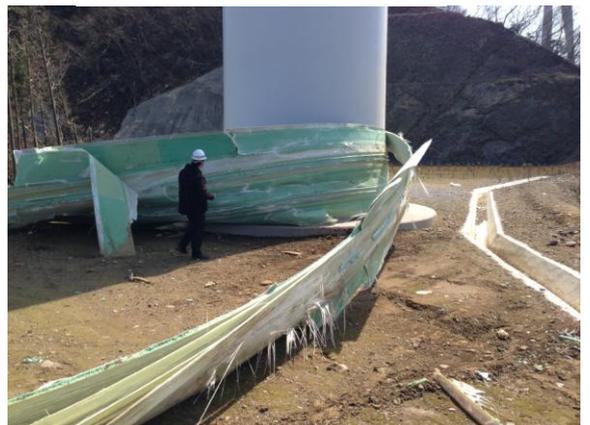
図 2-6 タワー損傷状況

【タワー頂部損壊状況1】

【タワー頂部損壊状況2】

【タワー中間部～基礎部・ブレード損壊状況】

【タワー中間部損傷部】

【タワー最下部・ブレード損壊状況】

タワーは頂部が西北西に座屈しているとともに、ねじれが生じている。頂部から約 33m下の部分を起点に東南東(100deg)に約 5deg 屈曲している。

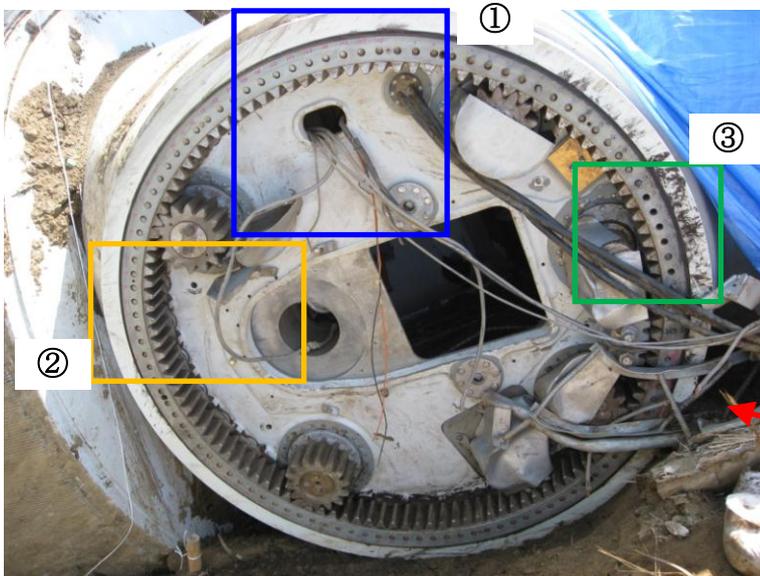
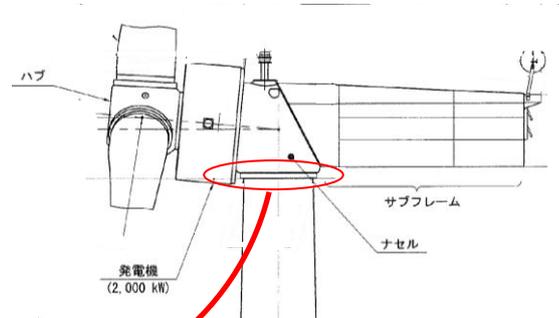
② ナセル破断面(ハブ側)

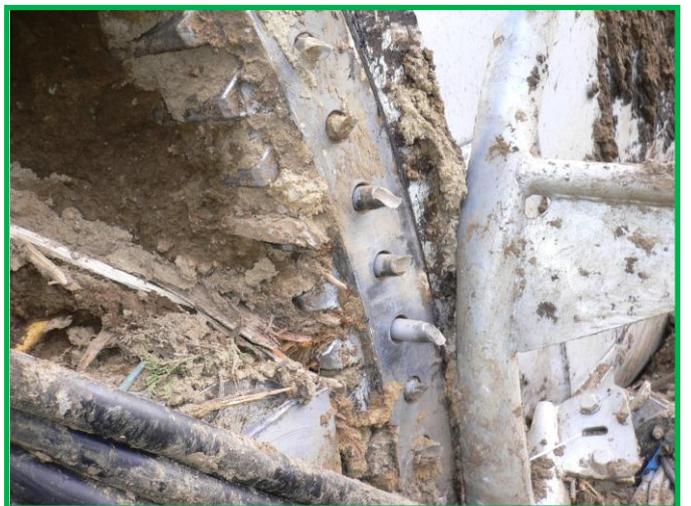
③ ナセル破断面(変圧器側)

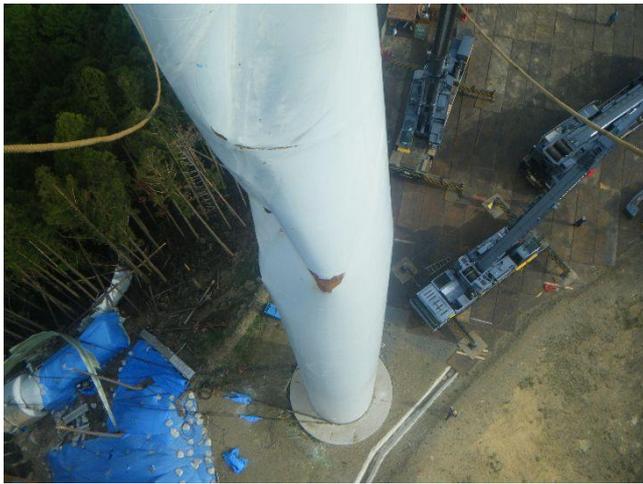
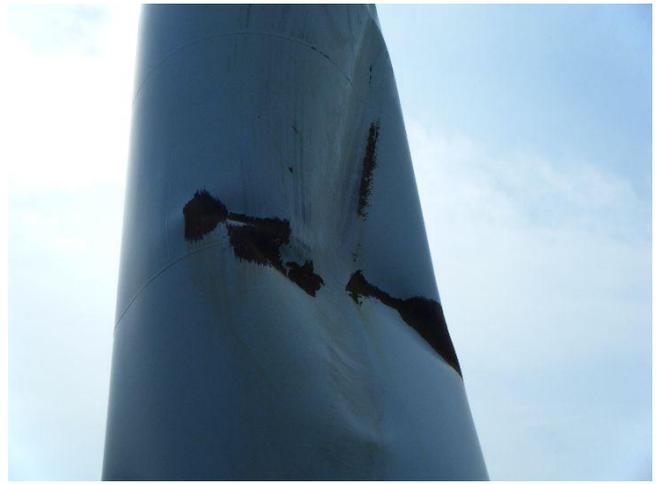
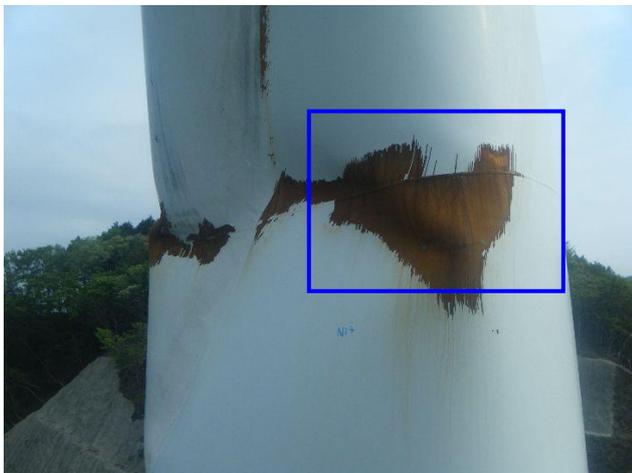
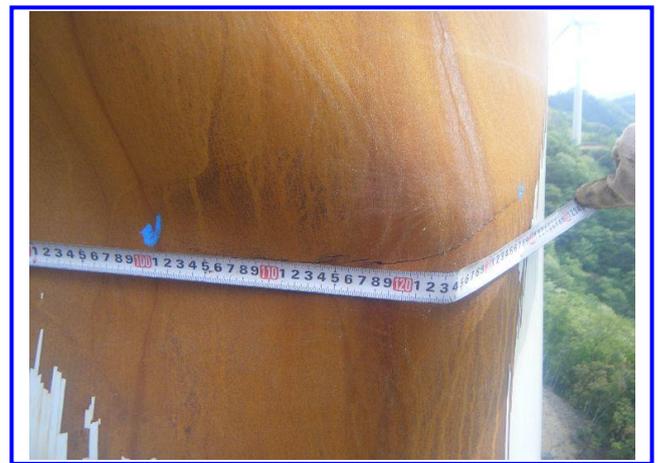
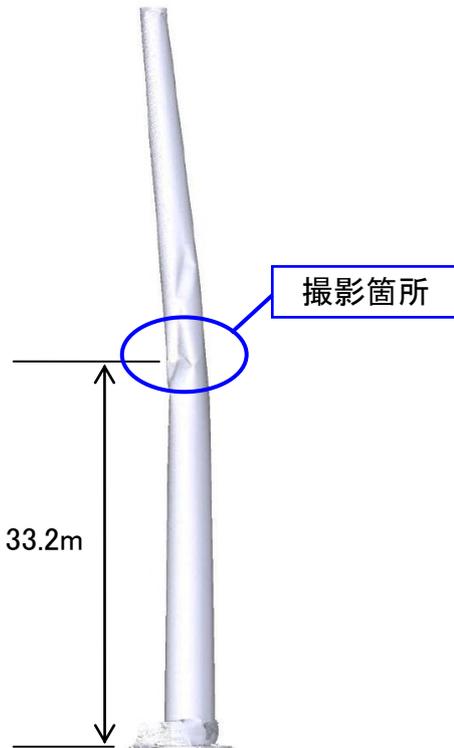
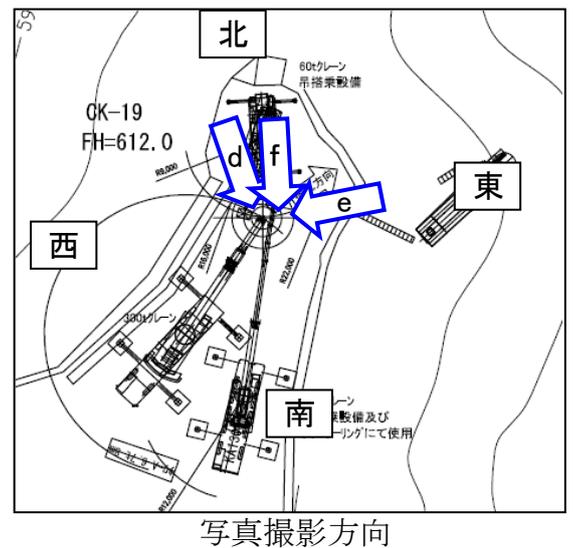
図 2-9 タワー損傷状況詳細②

クラック部写真(長さ 370mm)

ブレード打痕(撮影箇所)の地上高(北面)

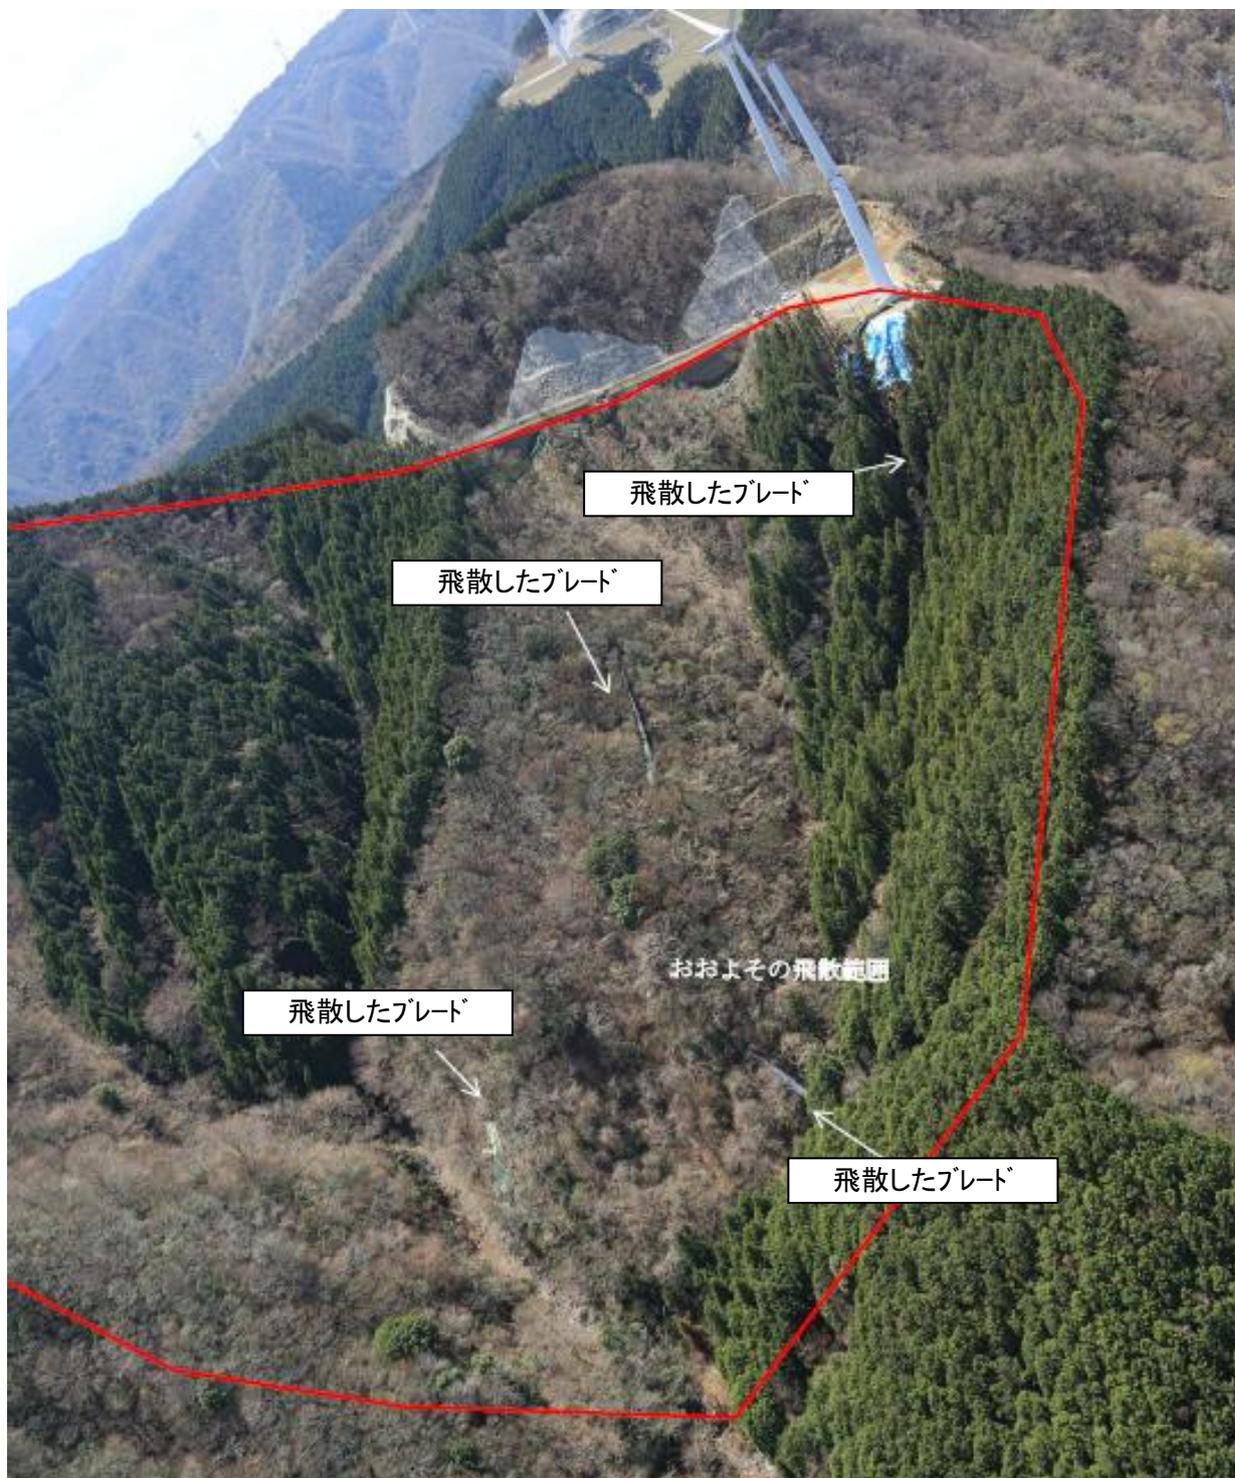
図 3-3 落下物の飛散状況

部品	落下方向	落下距離
発電機, ナセル	80deg~90deg	16~28m
ブレード①, ②	タワーに巻き付いた状態	0~15m
ブレード③	90deg~115deg	16~33m
ブレード④	45deg	28~60m
ブレード⑤	80deg~90deg	16~30m

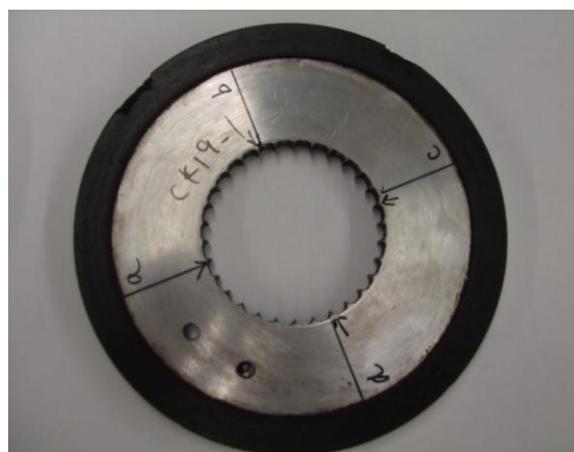
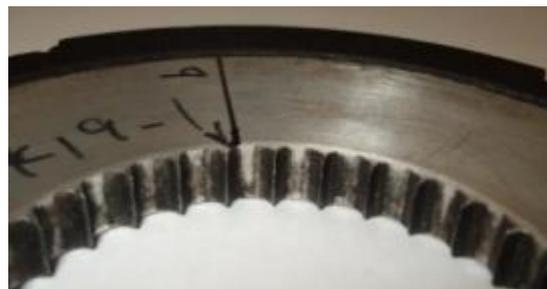
三角形状に歯が摩耗 材質:アルミ合金 歯山高さ:2.23mm

スプライン(メス側)CK-19 第1軸

- ① スプラインのオス・メスの歯同士はわずかな隙間(約 0.05mm)を確保して組み立てられており、ブレーキが掛かっている状態において、このわずかな隙間で微振動が発生した。
- ② 微振動が繰り返されることにより、スプライン(メス側)の摩耗が進展した。
(オス側よりメス側の材質の硬度が低すぎたため)
- ③ スプラインメス側の摩耗粉がライニングに付着し、ブレーキ動作の都度、ライニングが可動板・固定板との間で摩擦することで、異常な速度でライニングが摩耗した。
- ④ ライニングの摩耗によりライニング～可動板のギャップが拡大し、スプリングのストロークが長くなったことで可動板を押しつける力が弱まり、ピッチを保持することができなくなった。

スプラインの摩耗は、一般にメス側とオス側の硬度差が大きい場合に発生すると言われている。今回の摩耗は、オス側の硬度Hv180～230※(材質:鋼製)に対し、メス側がHv100(材質:アルミ合金製)と低いために発生したものと考えられる。このため、オス側と同等の硬度を有する材料を選定することが必要である。一方、電磁石からの磁力の回りこみを防止するため、非磁性材料が要求される。これら二つの条件を満足する材料としてオーステナイト系のステンレス鋼を選定することとした。表7-1にこれらの材料特性を比較したものを示す。

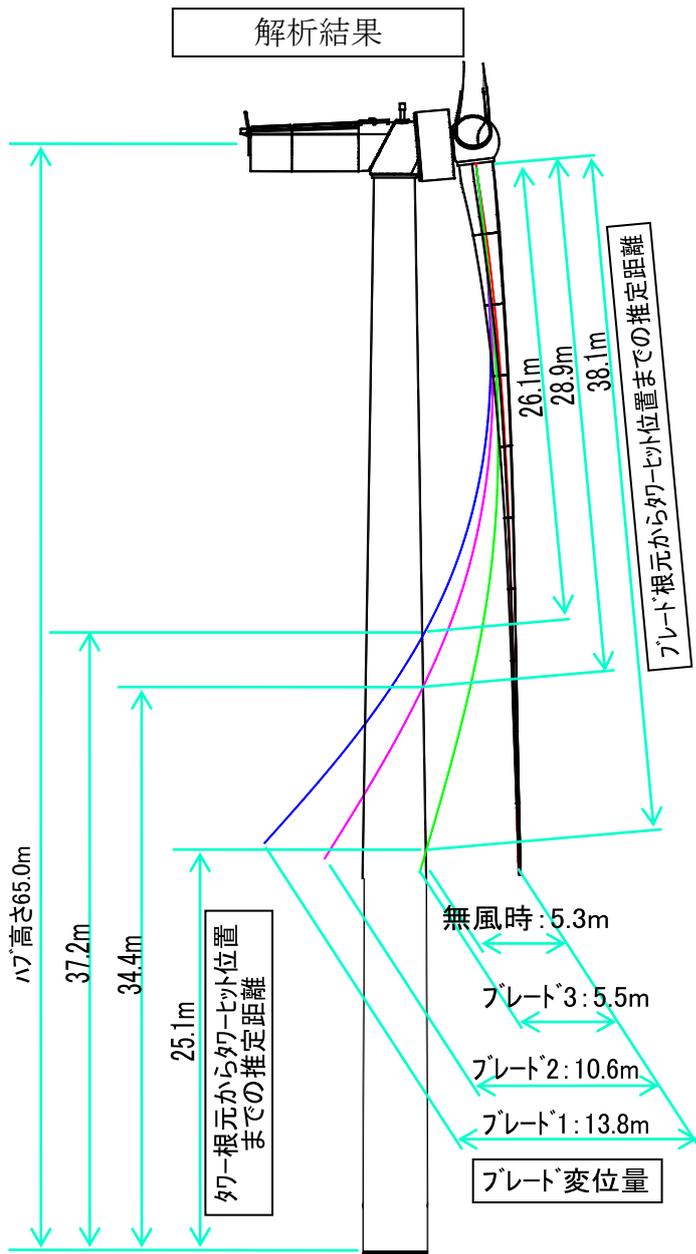
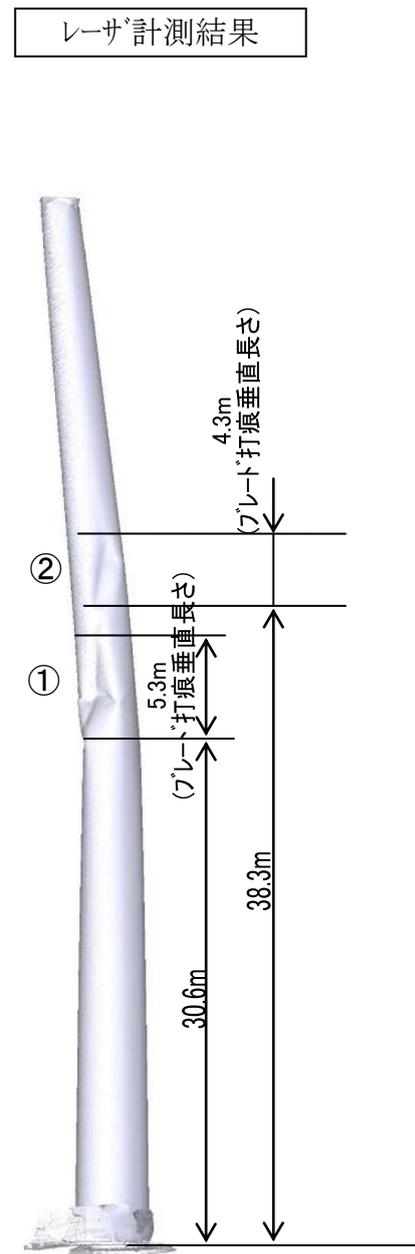
図 5-9 過回転時におけるブレード変位置とタービッ位置の推定と計測結果

また、風車が風に正対しブレードが逆ファイン状態にある場合には、ロータ回転数が上昇するほど、流入風と回転により大きな揚力が発生し、ブレードはタワーに近づく方向に変位する。解析結果から事故直前の16:37:33におけるブレードの変位量はブレード1が13.8m、ブレード2が10.6m、ブレード3が5.5mとなることから、ブレード1およびブレード2はタワーに衝突する可能性が高い。(無風時の逆ファイン状態におけるブレード先端とタワーとの距離は、約5.3mである) (図5-9)

解析結果と実際のタワー損傷部位を計測した結果を図 5-9 に示す。解析結果は実測結果とほぼ一致することを確認した。ただし、計測結果の②に示す部位は解析結果と正確には一致しないことから、ナセルが落下する過程でブレードが回転しながらタワーに衝突した痕跡と考察した。
