苫前グリーンヒルウインドパーク 11号風車破損事故報告（中間報告）

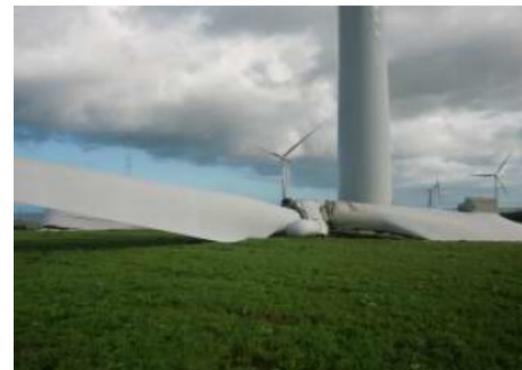
図1-3 事故状況

- ・推定時刻：2013年9月5日(木)4:44頃
- ・状況：主軸の破断による、ロータハブ(ブレード3枚含む)が脱落・落下

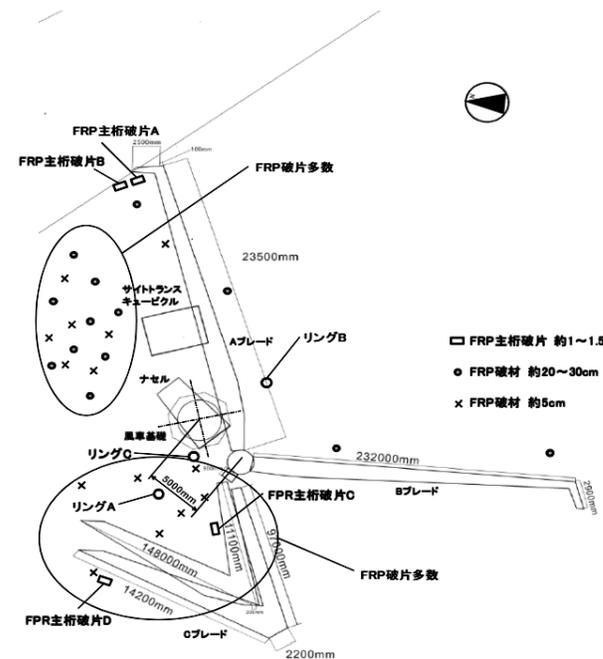
図2-1 ロータハブ落下状況

ロータハブ落下状況を図2-1に示す。ロータハブは南西方向を向いていたナセルから、ほぼ真下に落下していた。ブレードはハブと接触もしくは近接した位置に落下しており、ブレード損傷に伴うFRP等の飛散物の範囲もブレード落下地点の近隣のみであったことから、ロータ過回転の様相は見られなかった。

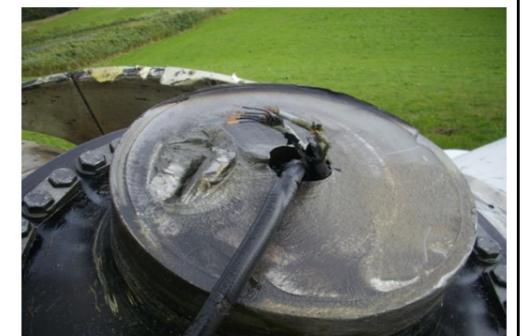
図2-2 主軸破断面(ハブ側)

①ハブ側主軸破断面(落下側)【図2-2 参照】

主軸の破断面を確認したところ、典型的な疲労破壊の様相であった。また、亀裂発生起点と思われる箇所は、主軸段付き部(軸受と軸受カバー装着部の間)の曲率半径R部(下記図3-1参照)に複数(少なくとも3ヶ所)あった。

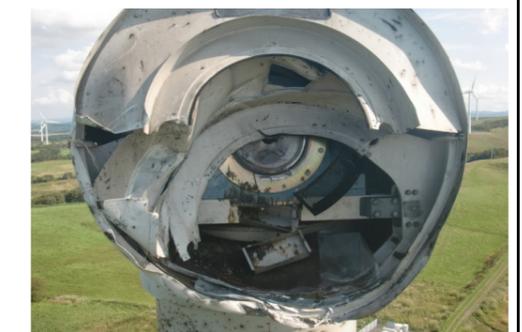
図2-3 主軸破断面(ナセル側)

②ナセル側主軸破断面【図2-3 参照】

ナセル前部カバー(下側)が約180度反転しており、その撤去は安全確保上困難と判断し、確認可能な範囲で調査したところ、以下の様相が確認された。

- ・主軸直径は約510mm(設計は530mm)
- ・主軸の周りに約20mm幅のリングあり(設計はリングなし)
- ・主軸段付き部の曲率半径Rは約1mm程度(設計は10mm)
- ・主軸段付き部の曲率半径R付近には溝なし(設計は溝有り)

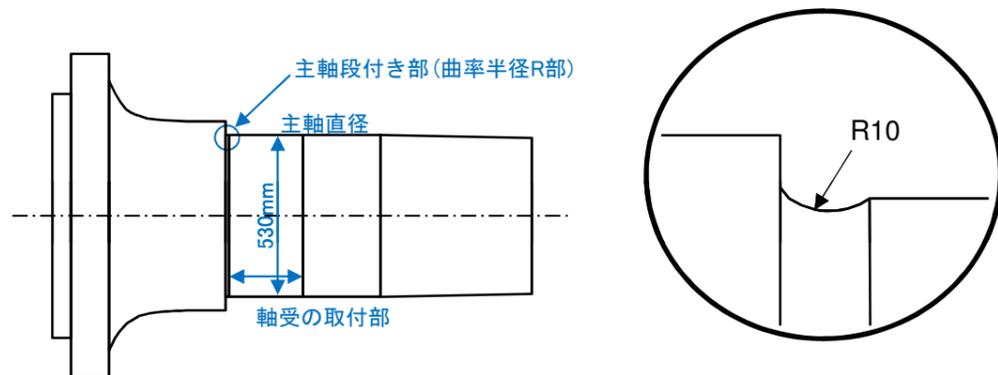
図3-1 主軸断面図(風車メーカー設計)

主軸の断面図、主軸段付き部を図3-1、3-2に示す。主軸段付き部には、応力集中を和らげるために曲率半径 $R(R=10\text{mm})$ の加工がなされる。

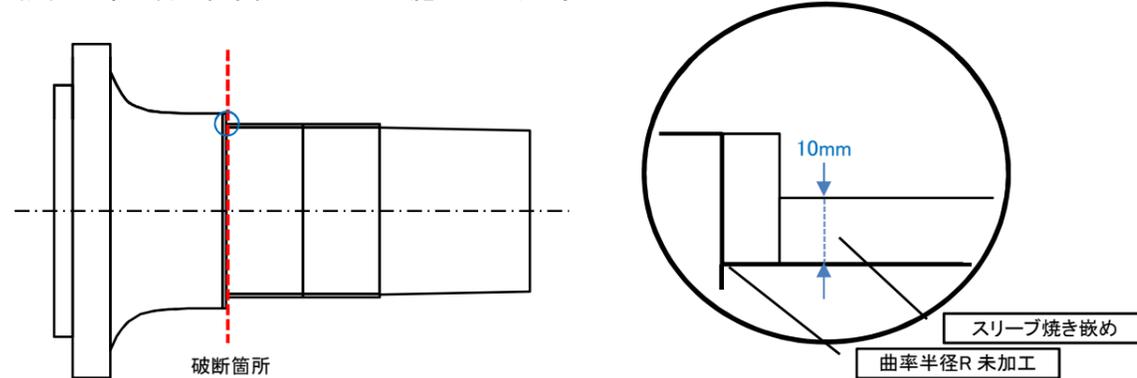
図3-3 主軸断面図(A社修理図面)

①主軸の軸受取付部は損傷が著しいため、機械旋盤により直径20mm程度旋削し、細くなった部分には外径を設計寸法に合わせるため、厚み10mm程度のスリーブを焼き嵌めた。

②主軸段付き部は、曲率半径 $R$ の加工は施していない。

- ①主軸の不適切な修理(修理時期:2012年3月～2012年4月, 運転再開:2012年6月)  
風車メーカーの原設計と異なる修理を行ったこと。即ち、主軸の径を20mm程度旋削し、更に主軸段付き部の曲率半径 $R$ を施さず、当該部の応力集中を特段に高める結果となった。
- ②軸受の焼付き(発生時期:2011年12月(7号機にて))  
軸受の焼付きに伴い、主軸と軸受の内輪との間で摺動が発生し、主軸が高温となったことにより主軸の強度が低下し、亀裂が発生。  
主軸修理にて、疲労亀裂の一部は旋削されずに残り、その後の11号機の運用中に亀裂が進展した。
