苫前グリーンヒルウインドパーク  
11号風車破損事故

報 告 書

2013年11月15日

株式会社ユーラスエナジージャパン

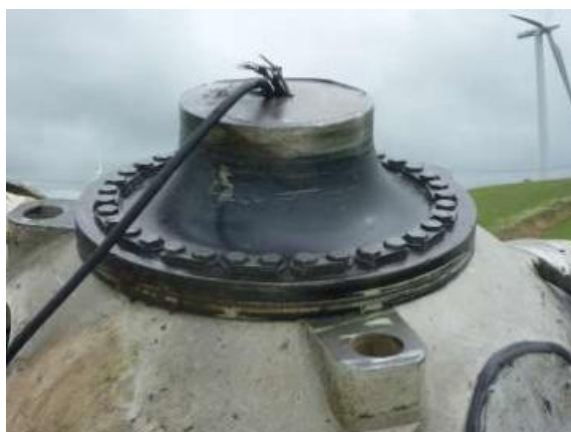
図1-6 ロータハブ落下状況(主軸破断状況)

2013年9月5日(木)4:44にアラームがあり、11号機が停止した。風車のロータハブ(ブレード3枚含む)が脱落・落下していることを確認し、7:10に風車破損事故と判断した。脱落・落下したロータハブの外観を目視で観察したところ、主軸が破断していることを確認した。

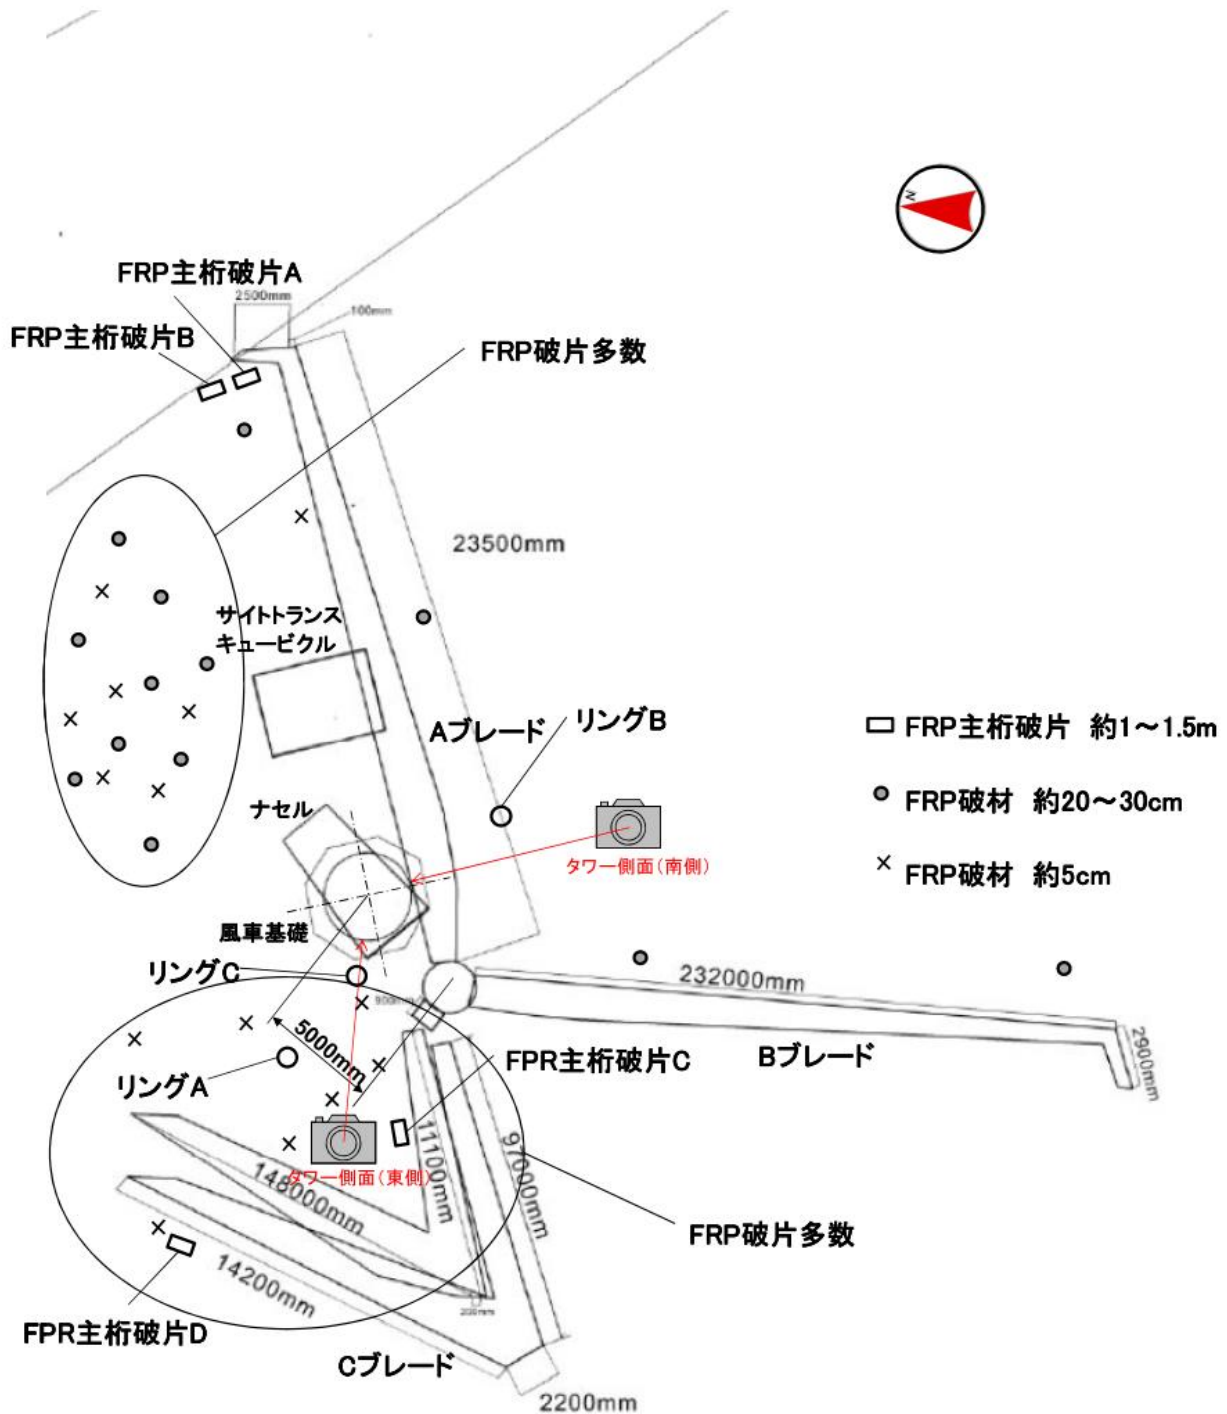
図 3-1 ロータハブ落下状況図

ロータハブ落下状況を図 3-1 に示す。ナセルは南西方向を向いており、ロータハブはナセルからほぼ真下に落下していた。ブレードはロータハブと接触もしくは近接して落下しており、ブレード損傷に伴う FRP 等の飛散物の範囲もタワーを中心にロータ半径（約 27m）以内であったことから、ロータ過回転の様相は認められなかった。

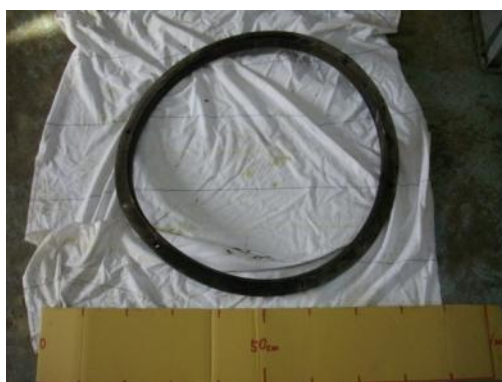
図 3-4 リング C

図 3-2～3-4 に飛散したリング A、B、C を示す。これらはタワーを中心にロータ半径（約 27m）以内の近隣に落下していた。（リングの説明は、4-4 章にて詳細に記述する。）

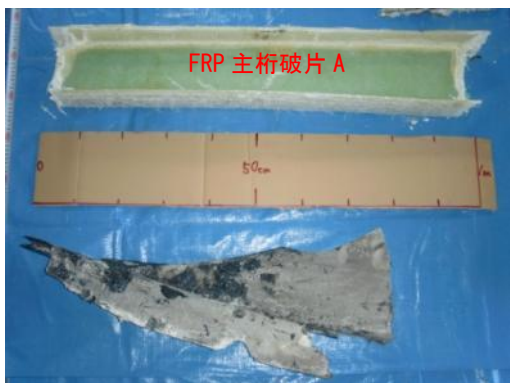
図 3-5 FRP 主桁破片 A

図 3-5～3-7 に FRP 主桁破片 A、B、C、D を示す。これらはブレードの近隣に落下していた。

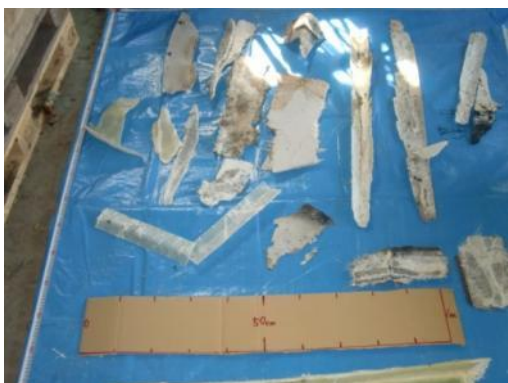
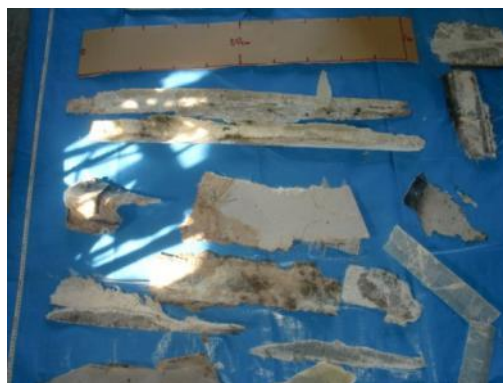
図 3-8、3-9 に FRP 破片を示す。これらもブレード近隣に落下しており、特に A ブレード北側及び C ブレード近隣に多く落下していた。

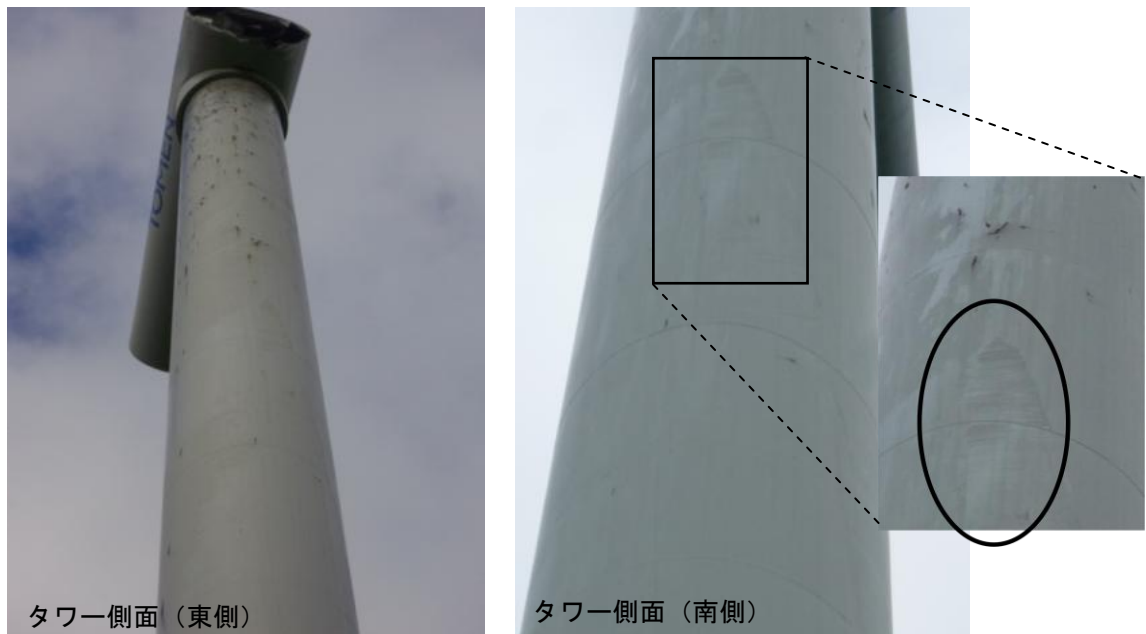
図 3-10 タワー状況

タワー側面（南側）にブレードが接触して出来たと思われる凹みがあるが、それ以外には傷は認められなかった。

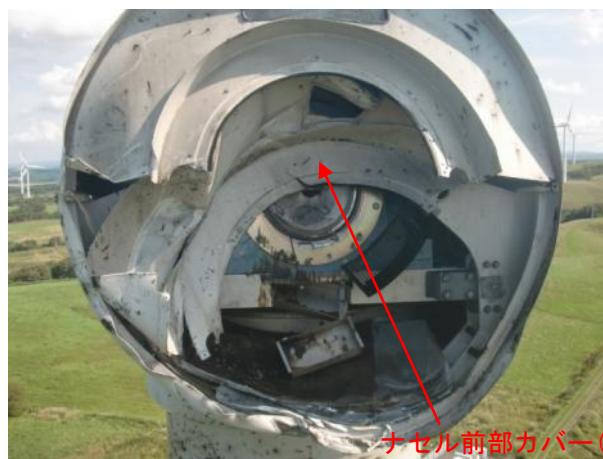
図 3-15 ナセル(前面)

- ・ロータヘッド側はタワーとナセルの隙間は無いが、発電機側には隙間があった。
- ・ナセルのハッチより前側の左右両側面に、周方向の凹みがあった。
- ・ナセル前部カバーの下側は、正面から見て時計回りに約 180 度回転していた。

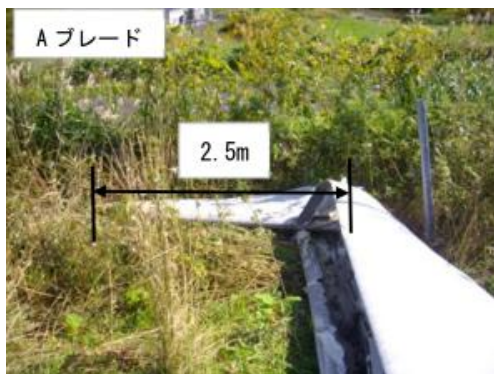
図 3-16 A ブレード

ブレードの根元から裂けており、リーディングエッジ、トレーリングエッジが開いていた。  
ブレードの先端 2.5m が折れ曲がっていた。

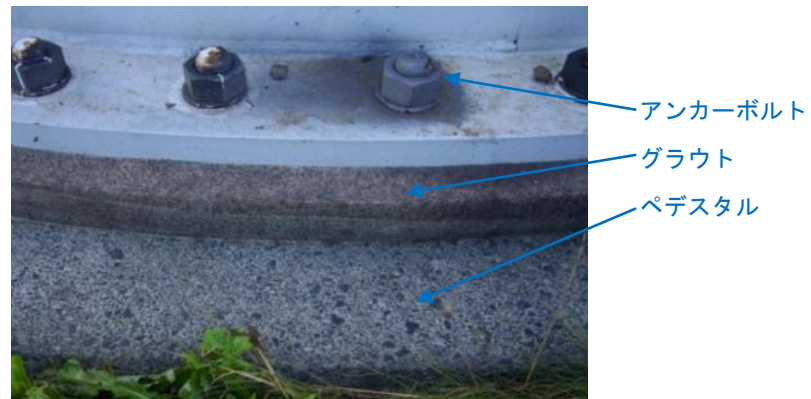
目視及び打音検査にて確認した結果、ペDESTAL、グラウト、アンカーボルトのいずれも異常は確認されなかった。

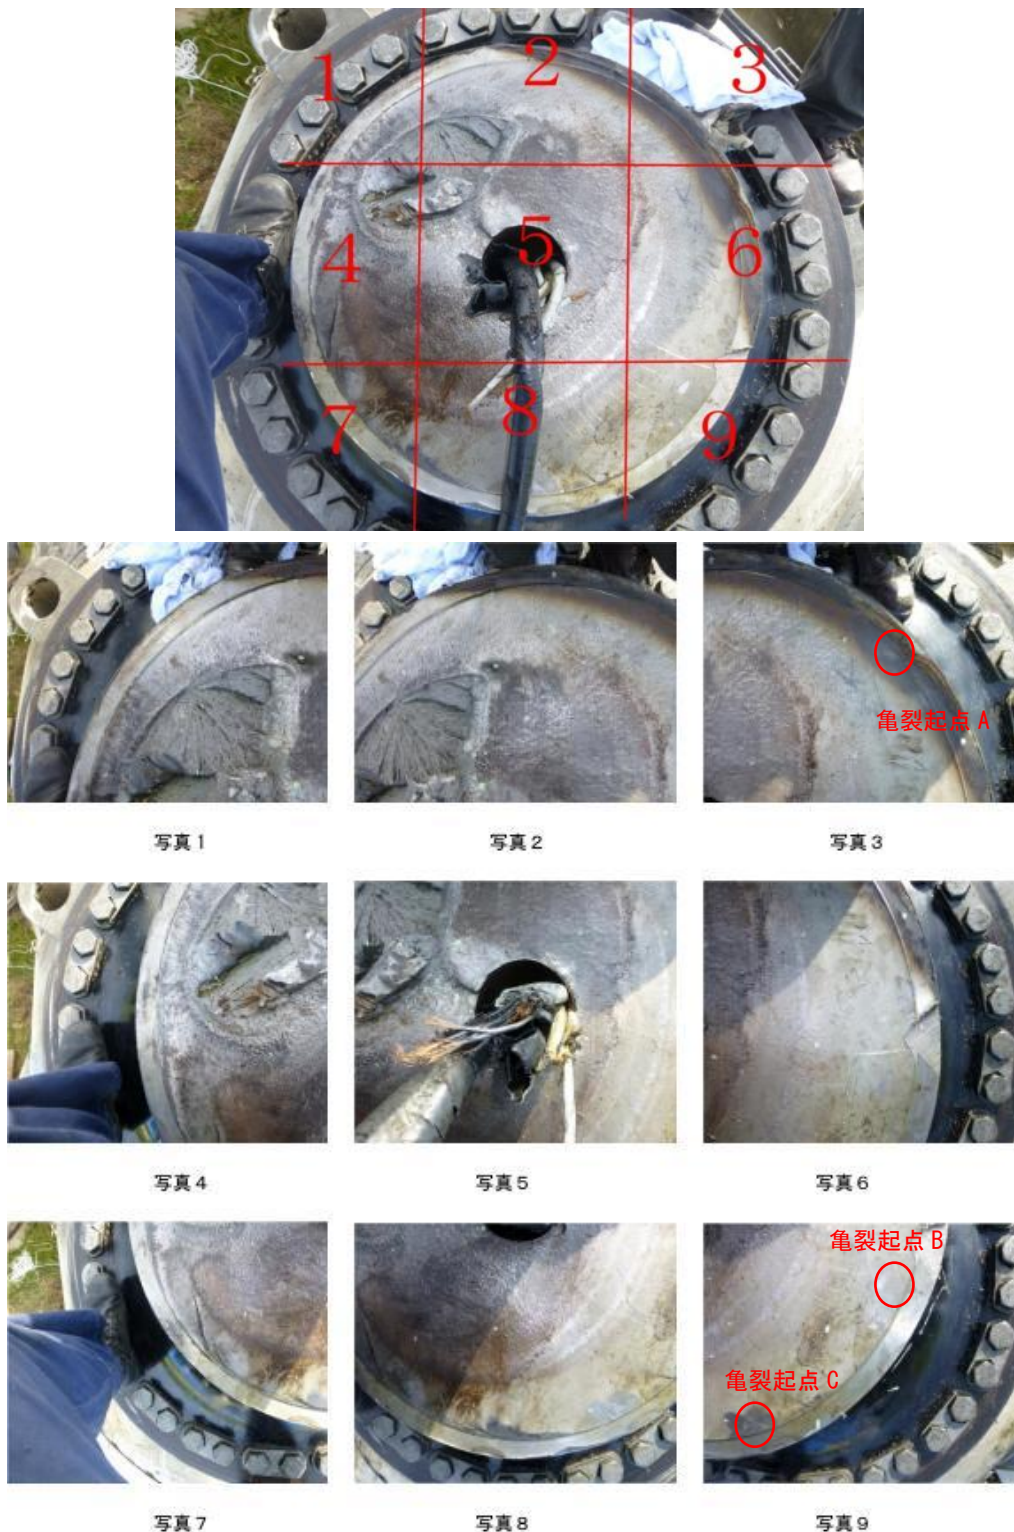
図 3-24 ハブ側主軸破断面

主軸の破断面を確認したところ、典型的な疲労破壊の様相が認められた。また、亀裂発生起点と思われる箇所は、主軸段付き部（軸受とグリスリング装着部の間）の曲率半径 R 部に複数（少なくとも 3ヶ所）あった。

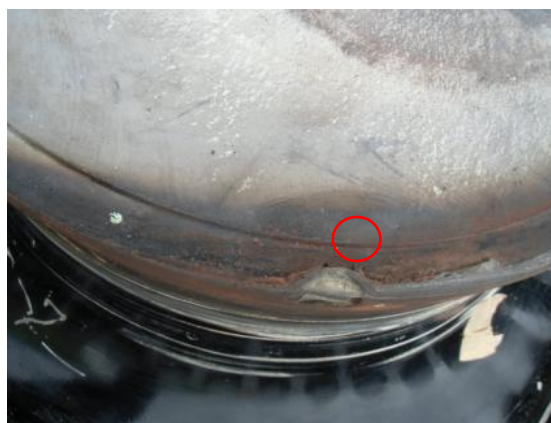
亀裂起点 A

亀裂起点の詳細は、図 3-25 の通りである。疲労破壊により生じるビーチマークを、破断面に確認した。

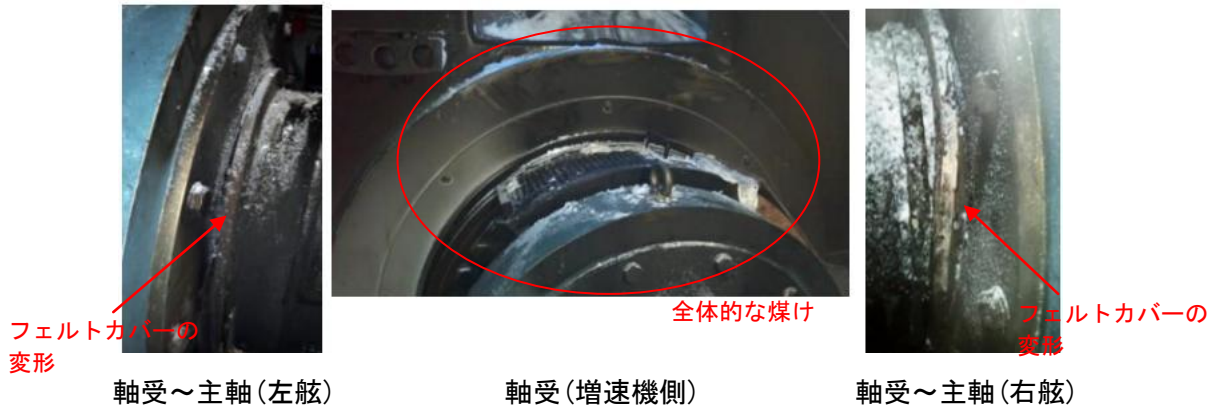
図 4-8 苫前 7 号機の軸受焼付き状況 (2011. 12. 26)

- ②軸受の焼付き（発生時期：2011年12月(7号機にて)）  
軸受の焼付きに伴い、主軸と軸受の内輪との間で摺動が発生し、主軸が高温となったことにより主軸の強度が低下し、亀裂が発生。  
主軸修理にて、外周部分は旋削により削除されたが、疲労亀裂の一部が残り、その後の11号機の運転中に亀裂が進展した。

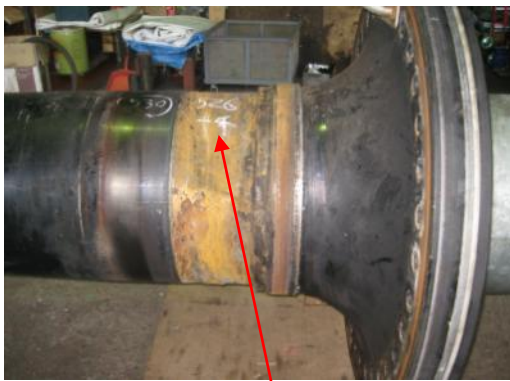
図 4-9 主軸

A 社での分解後の写真を図 4-9～4-12 に示す。主軸の軸受取付部は損傷が著しく、外径が風車メーカー設計寸法よりも小さくなっていった。(風車メーカー設計：530mm、実測：526mm 程度)

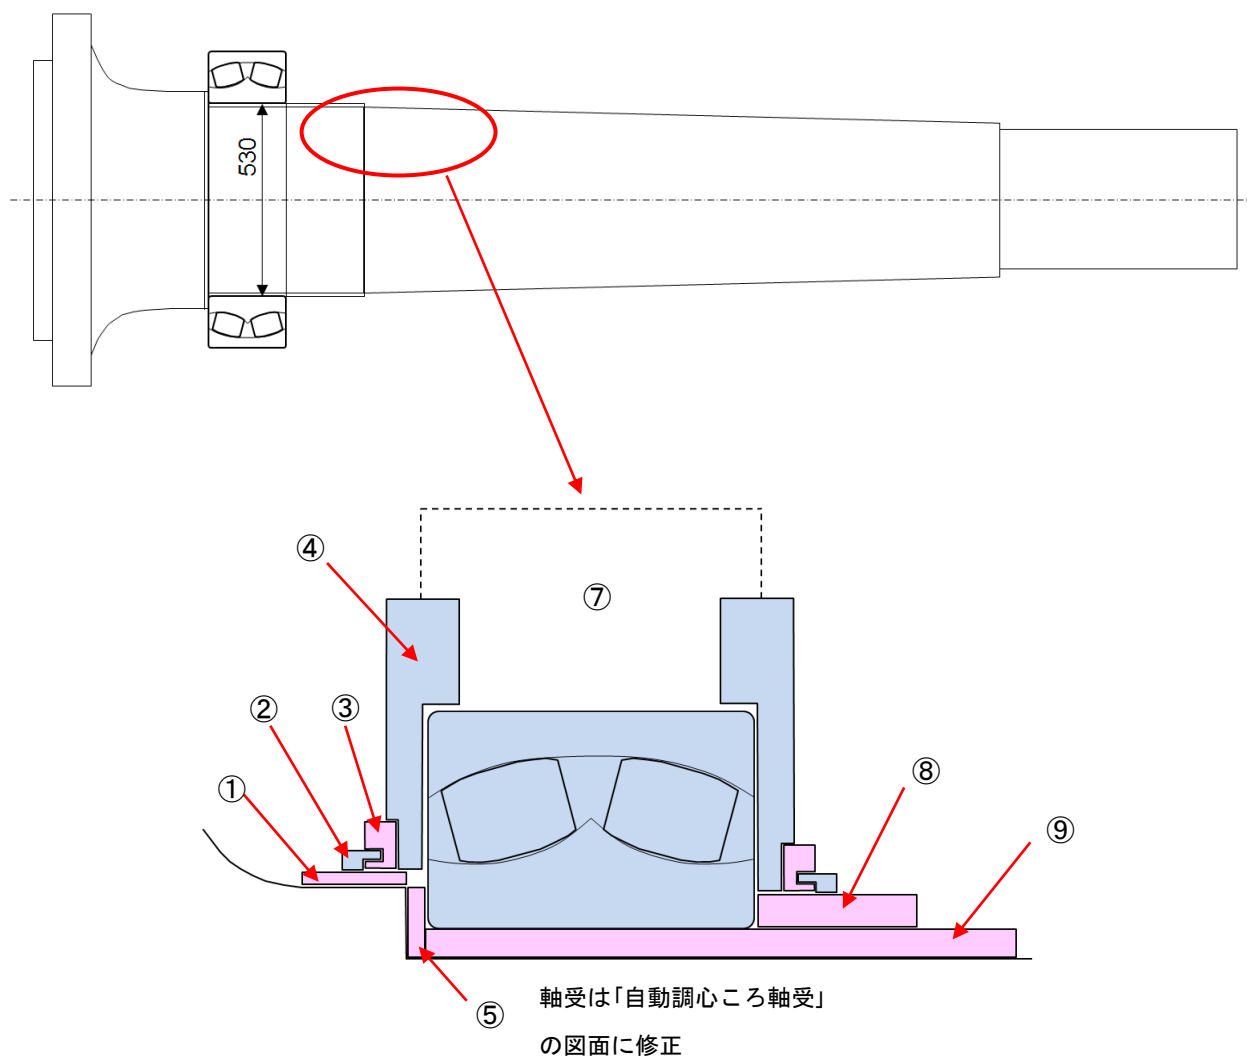
図 4-13 当該主軸および軸受の修理図

- ①主軸の軸受取付部は損傷が著しいため、機械旋盤により直径 20mm 程度旋削し、細くなった部分には外径を設計寸法に合わせるため、厚み 10mm 程度のスリーブを焼き嵌めた。
- ②主軸段付き部は、曲率半径 R の加工は施していない。
- ③軸受、軸受カバー、ラビリンスリングは風車メーカーから購入し、A 社に支給した。

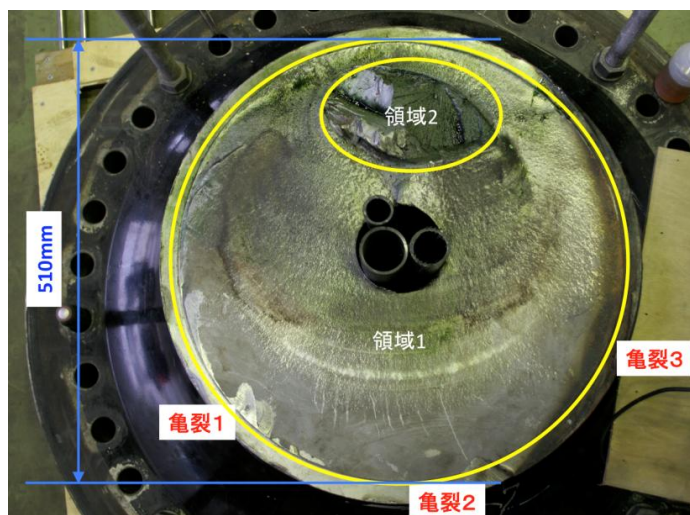
図 5-1 ハブ側主軸破断面(全体像)

- ・ 2 種類の特徴が確認された。
- ・ 領域 1 は、平坦な領域で疲労破壊の典型的な特徴であるビーチマークを 3 箇所確認した。
- ・ 領域 2 は、凹凸が激しい領域であり、最終破断部と推定した。

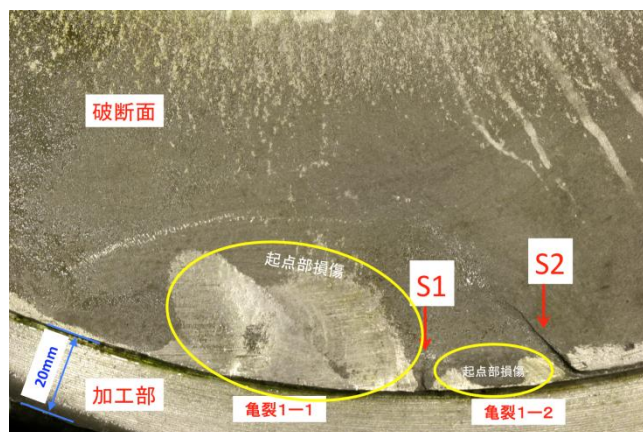
図 5-2 亀裂 1 の様子

- ・ 2 箇所の大きなステップ S1、S2（亀裂の発生・合体を示唆）を確認した（図 5-2 参照）。
- ・ ビデオマイクロスコープで観察したところ、ステップの起点が損傷しており明確に確認できなかったが、加工部から一旦凹むように進展した後、平坦な面を形成していた（以下、「破断面の傾き」と記す\*<sup>3</sup> P36 参照）（図 5-3、5-4 参照）。

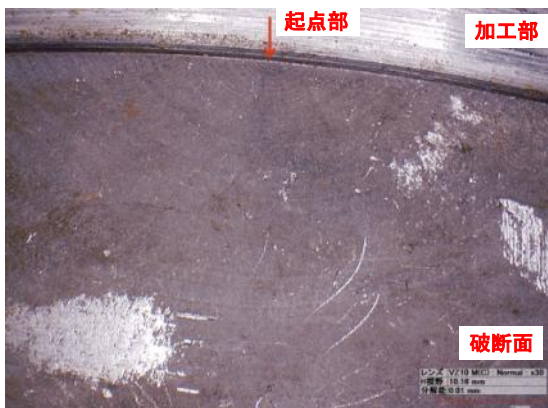
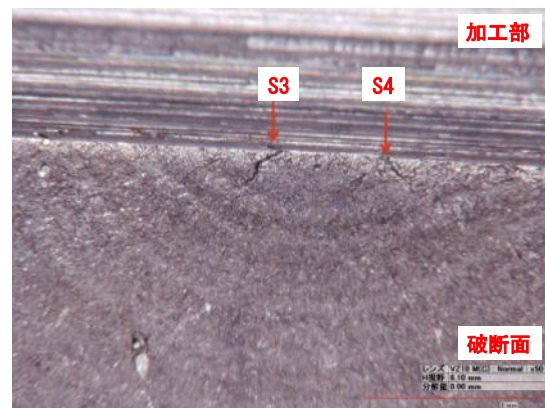
- ・長さ 0.5mm 程度のステップを 2 箇所を確認し、亀裂 2 はこの付近から発生したと想定（図 5-5、5-6）。
- ・ステップ S3 について、レプリカを作成し電子顕微鏡で観察したところ、切削加工時のバイト（タングロイ製 TNMG220412-SS T6030）による筋状の模様とは異なる模様が確認され、これは、加工の際にできた傷（以下、「加工傷」と記す）であることが分かった（図 5-7）。
- ・破断面の傾きはほとんど観察されなかった。（図 5-8）
- ・亀裂 2 は、R が不足していたことと同時に、加工傷によって応力が集中し、疲労亀裂が発生したと想定した。

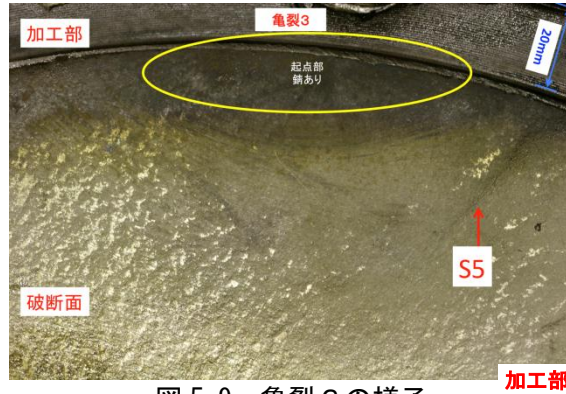
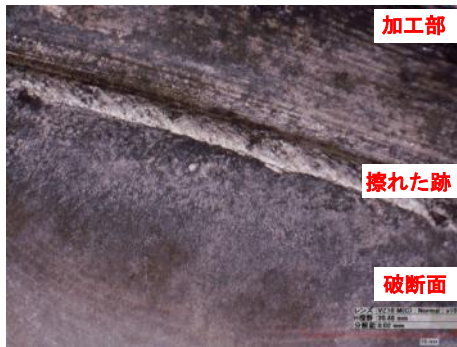
- ・亀裂3の周辺は高温（500℃程度と推定）による高温酸化や赤錆の影響で起点部が不明確であることから、中性除錆材シュンマを用いて錆を取り除いた後に観察したが、明確なステップは確認できなかった。（図5-9、5-10）。
- ・亀裂の面に対して上下方向の進展は、加工部から一旦凹むように進展した後、平坦な面を形成していた（図5-11）。

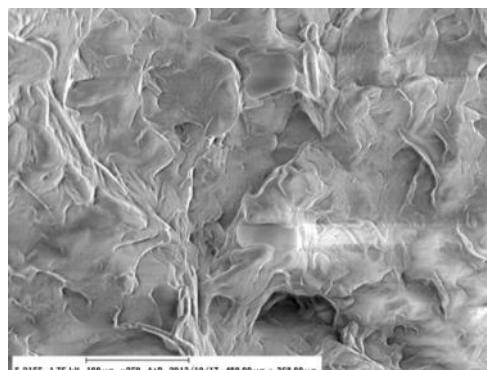
図5-12 領域2のSEM像

- ・レプリカを作成し、SEMで観察したところ、典型的な擬へき開<sup>\*2 P.35参照</sup>の様相を確認し、最終破断部であることを確認した（図5-12）。

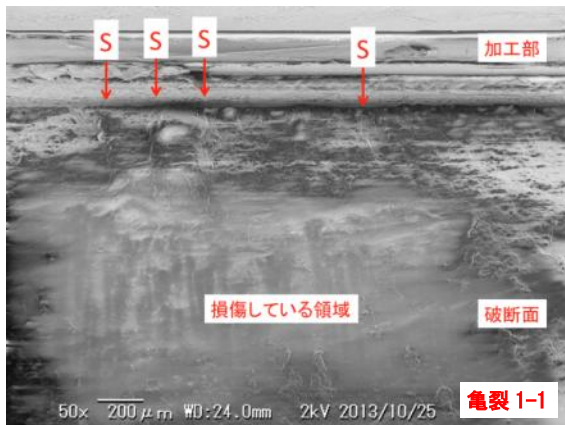
図 5-13 亀裂 1-1 の起点部レプリカ SEM 像

- ・亀裂 1-1 の起点部の様子を図 5-13 に示す。微小なステップを観察した(図 5-13)。
- ・亀裂 1-2 は、起点部が損傷しておりステップは観察できなかった(図 5-14)。

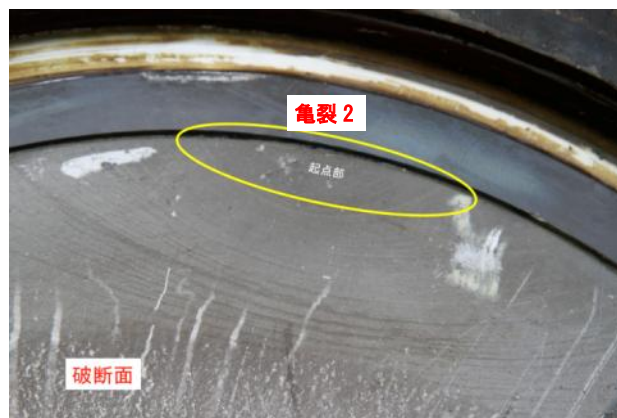
図 5-15 亀裂 2 の破断面状況

- ・亀裂 2 のナセル側の写真を図 5-15 に示す。明瞭なビーチマークを観察した。
- ・ナセル側を観察する前に、ハブ側の破断面でステップを観察した。亀裂 2 のナセル側については、ハブ側の破断面と一対の鏡の関係である事から、これ以上の観察は行わなかった。

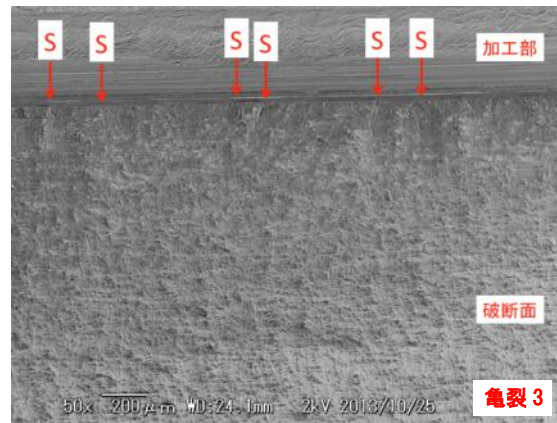
図 5-16 亀裂の起点部レプリカ SEM 像

- ・ハブ側で見られた高温酸化はしていない。レプリカを作成し、起点部の観察をしたところ、無数の微小のステップを観察した(図 5-16 レプリカの SEM 像を参照)。

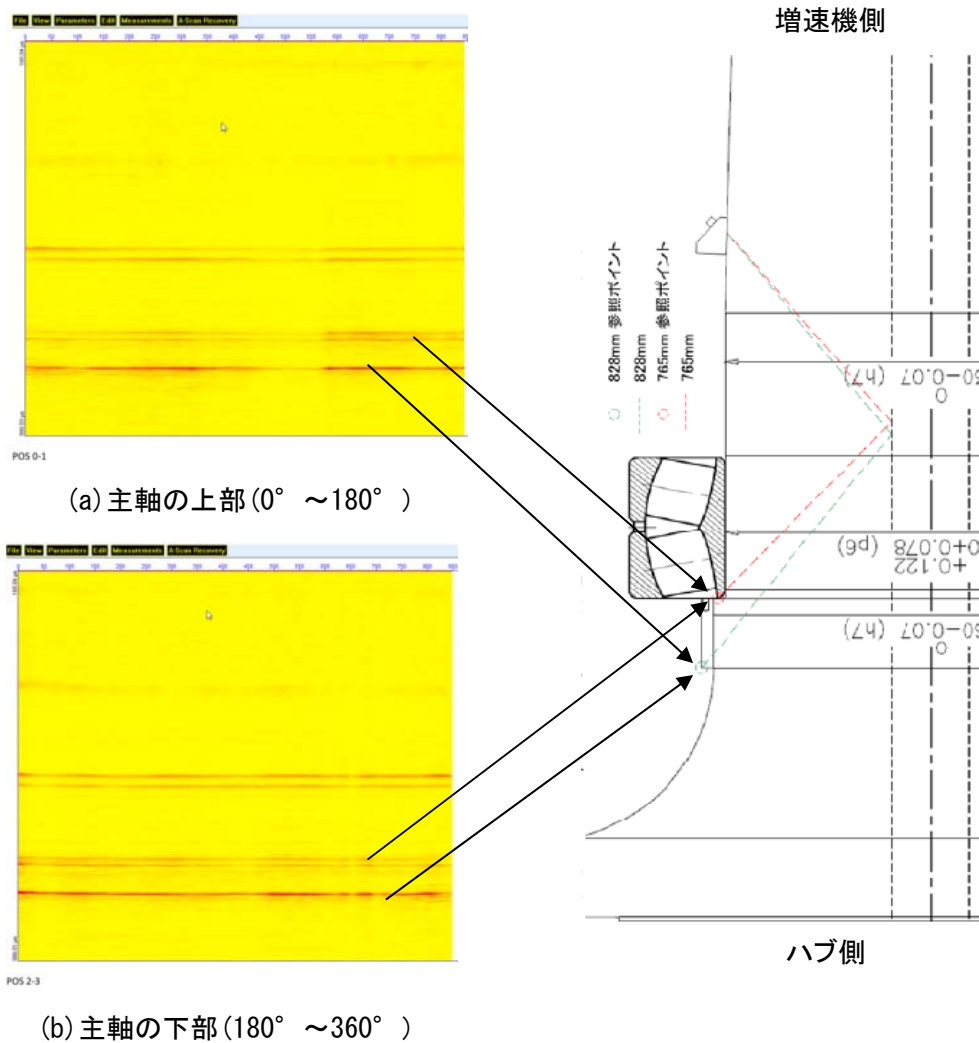
図 5-32 苫前 GHWP7 号機の超音波探傷検査結果

図 5-32 は、超音波探傷検査結果の一例として、苫前 GHWP7 号機のデータを示す。亀裂・損傷を示唆するデータは確認されなかった。
