30保電安第32号

平成30年9月18日

事業用電気工作物（発電用風力設備）設置者各位

風力発電設備の支持物と基礎の構造例

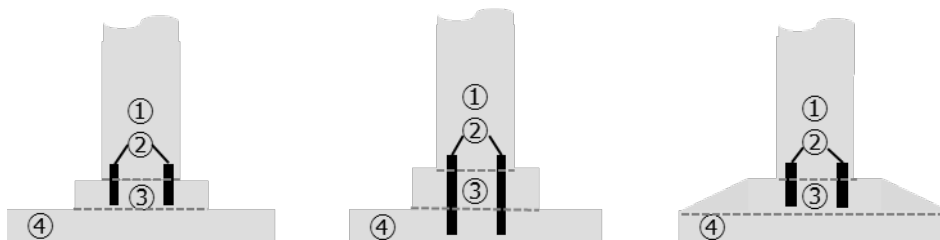
平成30年8月24日に兵庫県内で発生した風力発電設備の倒壊事故について、現在事故原因を究明中であるが、現地調査の結果等を踏まえれば、基礎の構造等に起因する可能性があるところ。当該事故の社会的影響に鑑みれば、原因究明を待たずとも、実施可能な対策は早急に措置すべきであるため、平成30年8月27日付の指示に加え、以下の対応を指示する。

- ・ 図1は、凸状の上下段に設計・施工されていて、アンカーリング又はアンカーボルトが基礎（フーチング）の下部まで達していない場合。
- ・ 図2：基礎（ペDESTAL）内のアンカーリング又はアンカーボルトが、基礎（フーチング）の下部まで達しているもの。
- ・ 図3：凸状ではなく、基礎の上部にテーパー（傾斜）が付いているもの。

設置している風力発電設備の設計図書等を確認し、基礎の構造が別紙の図1、図2、図3及びその他のいずれに該当するかを、各産業保安監督部まで、速やかに報告すること。その際、風力発電設備所名、基数、機種、連絡先を合わせて報告すること。
