災害等情報（詳報）

鉱種： けい石	鉱山の所在地： 徳島県					
災害等の種類：（坑外）火薬類・発破のため（飛石）	発生日時： 平成26年2月15日（土） 16時40分頃	罹災者数	死	重	軽	計
						0
罹災者 年齢、職種、直轄・請負の別、担当職経験年数： 罹災者なし						
罹災程度： ー						
<p>【概要】</p> <p>作業員3人で165mLにおいて装薬作業を実施後、発破警戒に際し、作業監督者は、無線で発破実施を告げ、サイレンが鳴った後、点火した。</p> <p>このとき飛石が発生し、約140m先の115mLで積み込み作業を実施していたショベルローダ、ダンプトラックに当たり、ショベルローダはキャビン後部ガラスとエンジンフードを、ダンプトラックはミラーと泥よけを破損した。ショベルローダのキャビン内に約20×10cm大の石1個、数cm大の石3個が発見された。</p> <p>なお、飛石は切羽内のみで人的被害はない。</p>						
<p>【原因】</p> <p><退避確認について></p> <p>○作業監督者は、発破警戒に当たっていたが、当日2箇所が発破を行うため、次の発破箇所も確認できる位置において退避状況を目視で確認したつもりでいたが、積み込み作業を行っている場所が死角になって、退避が完了していないことに気付かなかった。</p> <p>○従来、作業監督者は、ローダ、トラックの両オペレーターに無線で発破予告をするとともに、退避したことを目視で確認していたため、退避完了の無線連絡を求めていなかった。</p> <p>○ローダ、トラックの両オペレーターは、従来から作業監督者が毎回、退避状況を目視していたため、今回も目視されているものと思い込み、作業を続けていた。</p> <p><発破飛石について></p> <p>飛石が生じた原因については、以下のいずれかが考えられる。</p> <p>○せん孔した発破孔（全6孔）には、それぞれ規定どおりのアンホ30kgを装填したものの、発破孔の一部に亀裂が生じ、当該亀裂にもアンホが入ってしまったことによって、装薬に片寄りが生じてしまった。</p> <p>○掘採壁面に亀裂等の弱線があり、その部分が吹いてしまった。</p>

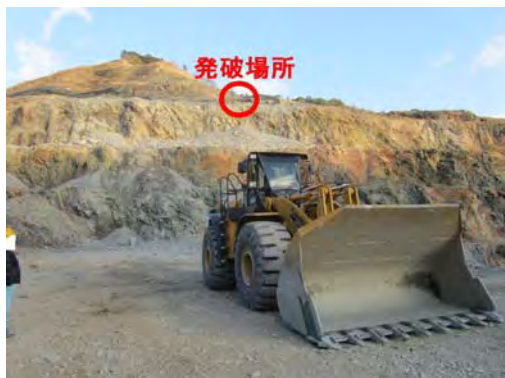
発破箇所と積み込み箇所の位置関係

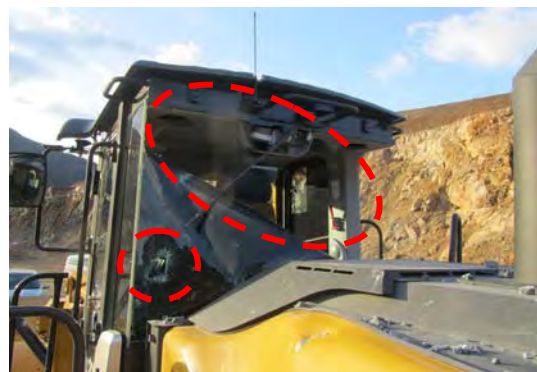
キャビン後部ガラス破損箇所

<発破飛石について>

○さく孔作業者は、さく孔中及びさく孔後の状況（孔曲がり、くり粉状況、孔長等）を作業監督者に報告し、記録する。

○掘採壁面付近の亀裂を確認し、最小抵抗線、装薬量を決定する。
