災害等情報（詳報）

鉱種： 石灰石	鉱山の所在地： 山口県					
災害等の種類： （坑外）墜落	発生日時： 平成26年3月1日（土） 13時40分	罹災者数	死	重	軽	計
				1		1
罹災者 年齢、職種、直轄・請負の別、勤続年数、うち担当職経験年数： 54歳、採鉱作業責任者代理人、直轄、勤続年数24年11ヶ月、 うち担当職経験年数24年11ヶ月						
罹災程度：左肘関節部粉碎骨折 （休業見込み日数：120日見込み）						
<p>【概要】</p> <p>罹災者は、当日、共同作業者と大型ダンプトラックの使用済オイルを抜き取り後、オイル車（ユニック車）荷台上のドラム缶からエア駆動ポンプを使い、車両の給油口までホースにて新油を送油する作業を予定していた。</p> <p>午前、罹災者は共同作業者と車両のエンジン及びフロントハブのオイル交換作業を開始。</p> <p>午後、右フロントハブオイルを抜いた後、送油を開始したが、エア駆動ポンプの動作が不調であったため、罹災者は、ポンプ用のエア源であるエンジンコンプレッサー（オイル車の荷台後部に固定）の吐出側バルブの開き具合の調整を荷台上の狭い箇所で行っている最中に足を滑らせて転落し、左肘を強打した。</p>						
<p>【原因】</p> <ul style="list-style-type: none"> ○足場の狭い箇所（幅110mm）で作業を行った。 ○荷台及び足を掛けた箇所が、昼休み休憩中の小雨のため滑りやすかった。 ○足場の狭い箇所での墜落について危険予知が不十分であった。 ○当該作業（コンプレッサーのバルブ操作）に関する作業基準書（作業手順書）がなかった。 						
<p>【対策】</p> <ul style="list-style-type: none"> ○オイル車設備レイアウト変更による作業足場の確保。 ○墜落防止のためのあおり及び手すりの設置、昇降用梯子の階段式への変更を実施。 ○保安統括者による作業責任者および代理者の面談と現場での危険予知活動の推進。 ○当該作業（コンプレッサーのバルブ操作）に関する作業基準書（作業手順書）の制定。

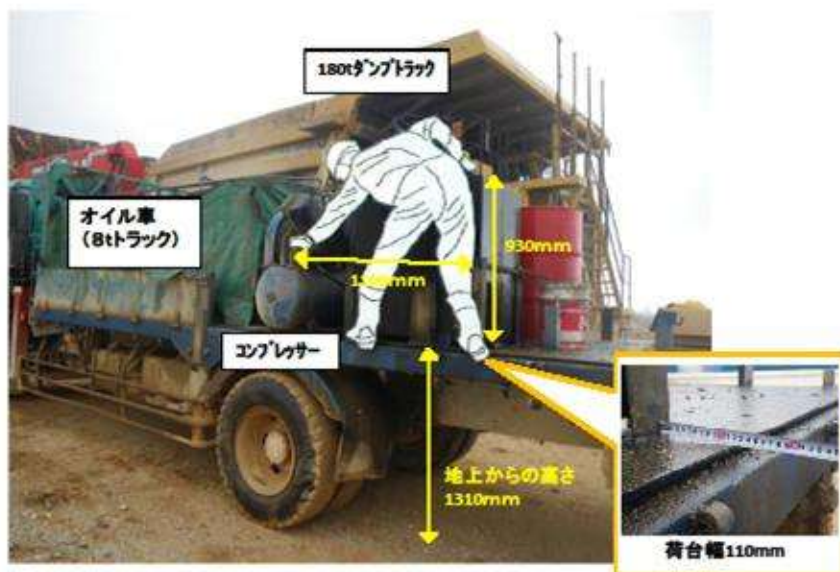
写真-1 コンプレッサー調整のためバルブに手を伸ばしたところ(推測)

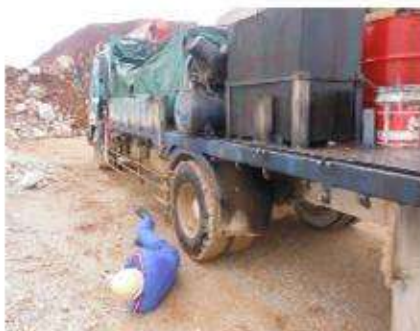
写真-2-① 足を滑らせ転落

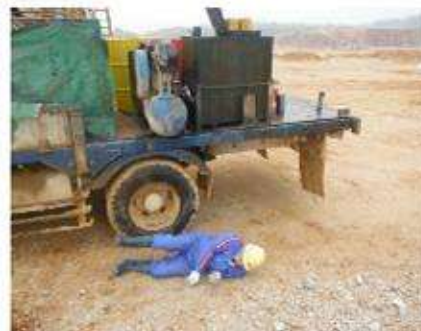
写真-2-② 足を滑らせ転落
