災害等情報（詳報）

鉱種： 石灰石	鉱山の所在地： 沖縄県					
災害等の種類：（坑外）取扱中の器材鉱物等のため	発生日時： 平成26年3月13日（木） 14時40分頃	罹災者数	死	重	軽	計
					1	1
罹災者 年齢、職種、直轄・請負の別、勤続年数、うち担当職経験年数： 59歳、採掘担当作業責任者、直轄、勤続年数17年5ヶ月、 うち担当職経験年数17年5ヶ月						
罹災程度： 右手中指切断						
<p>【概要】</p> <p>ジョークラッシャーの電源を入れ作動させたが、すぐに音がしたので作業員Aは操作室にいた作業員Bを呼び、作業員Bがジョークラッシャーの電源を切って状況を調べたところ、ジョークラッシャーを駆動しているVベルトの1本が切れ、4本はねじれて連結していた（Vベルトは10本あるが、両端の2本については以前から切れており、動力伝達の役割を果たしていなかった。）。作業員Bと作業員AはVベルトのねじれを直すため、4名の応援を呼び、合計6名でVベルトのねじれを直す作業を開始した。</p> <p>作業の分担は、作業員Bを除く5名がVベルトを引っ張って回転させ、作業員BがVベルトをねじって正常な状態に戻すことにした。Vベルトのプーリーのうち上部の大きなプーリーは、重心に片寄りがあり、その重い部分が頂点を超えると重みにより速く回転し、Vベルトの回転も速くなるため、作業開始前に作業員Bは「急にVベルトの回転が速くなることもあるから注意するように。」と言っていた。</p> <p>しかし、2本目のVベルトのねじれを直し、3本目の作業中、上部の大きなプーリーの重い部分が頂点を超え、Vベルトが今までより速く回転したところ、作業員Bはその速さに対応できず、下部の小さいプーリーとVベルトに右手中指（爪の部分）を挟まれて切断した。</p>						
<p>【原因】</p> <p>○Vベルトを張っているモーターの据付けボルトを緩めてモーターの位置をずらし、Vベルトに緩みを出した後に、ねじれを直す作業を行うべきであったが、これを省略した。</p> <p>○ベルトの交換時期の遅れによりベルトが切れて他のベルトに当たりねじれを起こした。</p>

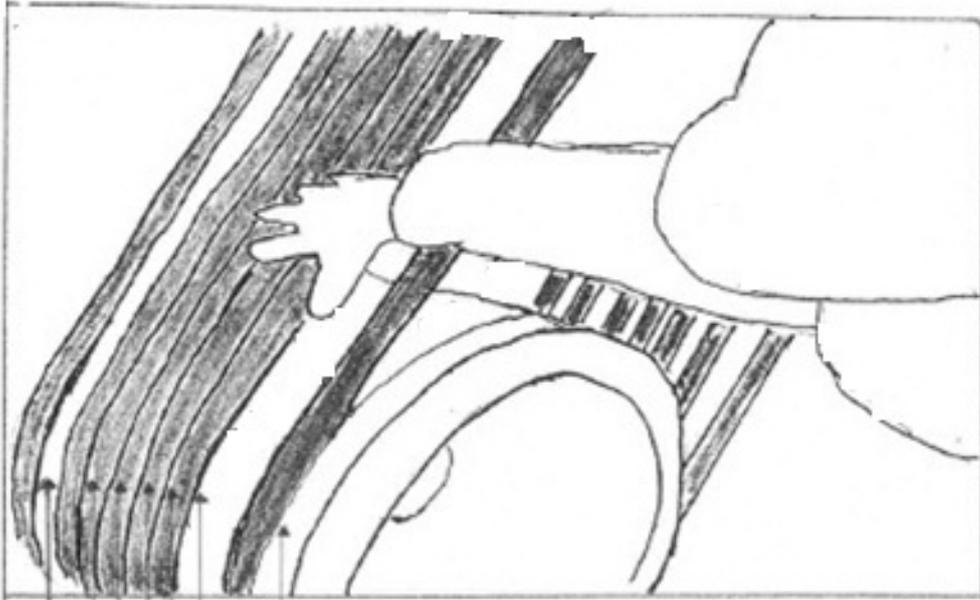
既に切れていたVベルト

切れたVベルト

ねじれを直したVベルト

ねじれを直そうとしたVベルト

ねじれたVベルト
