### 災害等の情報（詳報）

鉦種：石灰石	鉦山の所在地：大分県					
災害の種類：発破又は火薬類のため（飛石）	発生日時： 平成26年4月3日（木） 11時52分	罹災者数	死	重	軽	計
						0
罹災者（年齢、職種、直轄・請負の別、勤続年数、うち担当職経験年数）：罹災者なし						
罹災者：－						
<p><b>【概要】</b></p> <p>535mL～520mLのベンチ発破（災害状況図③の箇所）において発生した飛石（19cm×17cm×17cm）が、約310m離れた正面の550mLベンチに待避していた大型ダンプキャビン側面に当たり、窓ガラスを破損。飛石発生に至る経緯は以下のとおり。</p> <ul style="list-style-type: none"> <li>・3月31日2番方、上席係員Aの指示を受けた保安係員Bが当該発破箇所の穿孔位置を決めた。当該発破箇所は、切羽の進行に伴ってその側面に新たに形成された不規則な切羽面（以下、新展開切羽という）であり、切羽面の状況をベンチ横から目視したところ中程に窪みがあったが、全体的には整っている状態であると判断し、最小抵抗線は規格どおり5.5mとした。</li> <li>・4月2日1番方、穿孔機オペレータCは午前中に穿孔を終了（発破図参照）。Cは、No.1孔について、穿孔時の具合から岩質が柔らかい感じであり孔の状態が良くない旨を発破作業監督者Dに報告。Dは、現場にて孔毎に抵抗、孔間隔、穿孔長、深さ等について確認し、No.1孔及びNo.2孔については切羽面の中程の抵抗が小さいこと及びNo.1孔については切羽面の上部付近の岩盤が乱れて良くないことを確認。</li> <li>・4月3日7時15分頃、上席係員Eは発破作業監督者Dに本日当該ベンチの発破を行う旨指示。指示を受けたDはF・G両係員に重機の退避場所を指示。9時頃、Dは計測棒と目視で最小抵抗線等を再度確認し、No.1孔とNo.2孔について、通常は125kg/孔を装薬するところ4割減の75kg/孔で装薬。大型ダンプ（被災した重機）のオペレータHはF係員から指示を受けた場所に当該ダンプを退避させた。</li> <li>・11時45分、上席係員Eは本サイレンを鳴らし、発破作業監督者Dに当該ベンチを含む全7箇所の発破を指示。全発破終了後、Dは飛石を確認したので、退避重機等を下から見上げて点検したが異常は確認できなかった。午後の作業のため、当該ダンプのオペレータIがキャビンに近づいたところ、窓ガラスが割れていることに気づき、上席係員Eに無線で報告。上席係員Eは連絡を受け、現場を確認し、キャビン横にあった大きさ19cm</li> </ul>

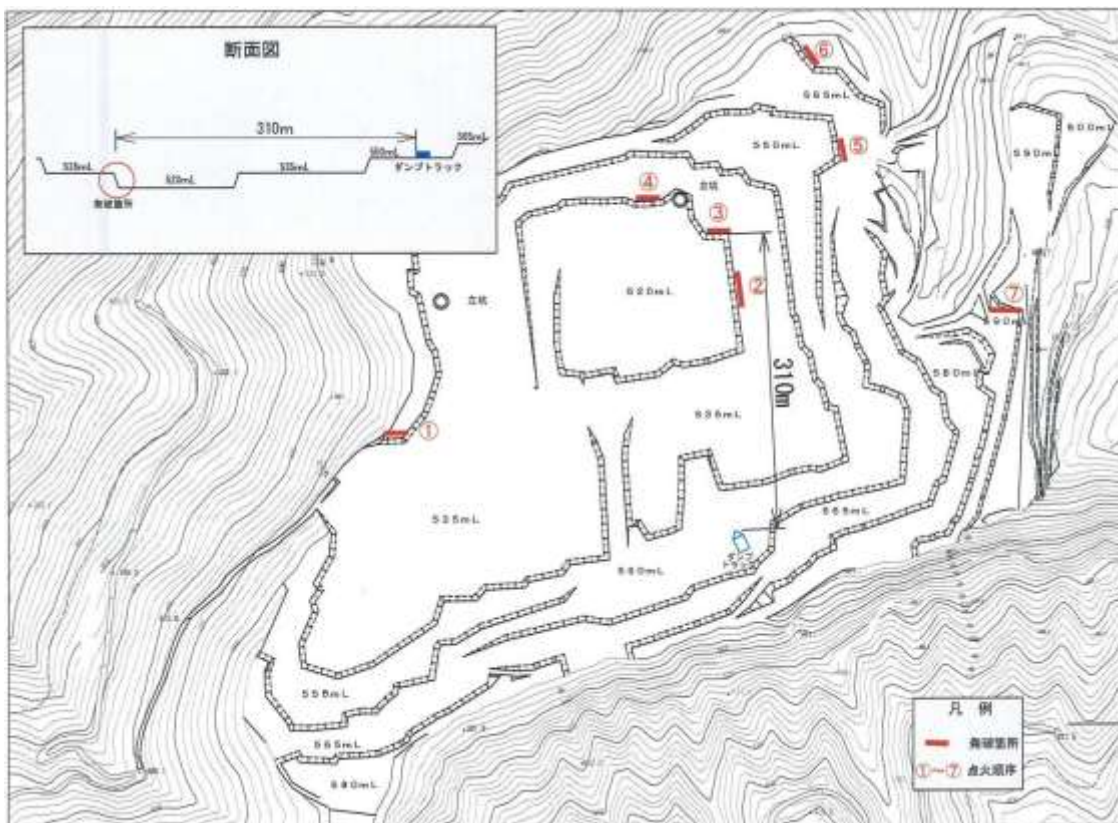
災害状況図（③が今回飛石が発生した推定される発破箇所）

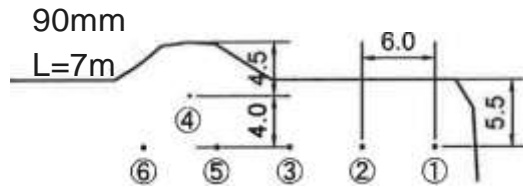
平面図

①~⑥: 電気雷管段数 (MS)

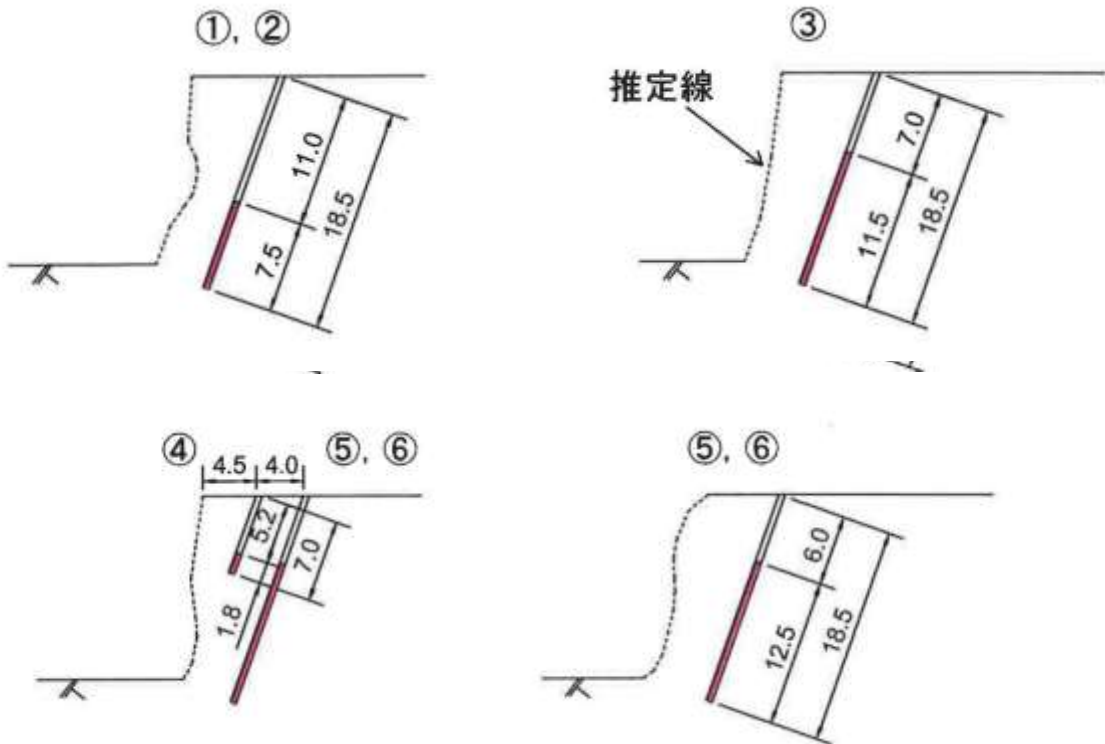
<p>× 1 7 c m × 1 7 c m の石が、正面のベンチに一部見られる岩質（黒灰色の凝灰岩）と同じであったことから発破飛石によるものと判断し、保安管理者代理者（保安管理責任者）J に報告。</p>
<p><b>【原因】</b></p> <p>No. 1 孔と No. 2 孔について、装薬量を通常の 4 割減にしたものの、切羽面の最小抵抗線を目視で確認したことにより、「一部の極端に最小抵抗線が薄い箇所」の存在を見逃し、実際には、「一部の極端に最小抵抗線が薄い箇所」の存在により、5. 5 m の最小抵抗線は確保されず、過装薬の状態となり飛石が発生したものと推定される。</p>
<p><b>【対策】</b></p> <p>(1) 発破設計の改善について 新展開切羽等不規則な切羽面は光波測距儀を使用して確認し、確実に最小抵抗線を確保した穿孔位置とすることとした。</p> <p>(2) 重機の退避場所について 重機の退避場所については、「正面（20° 以内）かつ 300m 以内に退避しない。退避場所は発破作業監督者が図面で指示する。」と規定することとした。</p> <p>(3) 規定類の見直し 保安規程、作業基準書（採鉱作業）及び発破作業手順書の見直しを行い、修正後の規定類の輪読を実施する。</p> <p>(4) その他 発破により 1 5 0 m 程度の異常飛散が確認された場合は、「ヒヤリ・ハット」として取り上げ、検討会を実施し再発防止策を講ずる。</p>
<p><b>【参考情報等】</b></p> <p>○切羽面の形状や岩質等が通常と異なる時は、適正な最小抵抗線や装薬量となるよう、十分に留意して発破設計を行いましょう（飛石の飛距離が、切羽高さの 3～5 倍を超えるような場合には、何らかの要因があると考えべきでしょう）。</p> <p>○鉱山保安法令における参考規定は、以下のとおりです。</p> <p>&lt; 鉱山保安法令 &gt;</p> <ul style="list-style-type: none"> <li>・ 機械、器具及び工作物の使用（鉱山保安法施行規則第 1 2 条）</li> <li>・ 異常暴発の防止並びに発破作業者及び周辺への危害を防止するための措置（鉱山保安法施行規則第 1 3 条第 6 号）</li> <li>・ 同上に係る措置事例（鉱業権者が講ずべき措置事例第 1 1 章 1 0 及び 1 1（3））</li> </ul>

断面図: 切羽面は目視による推定線(点線)

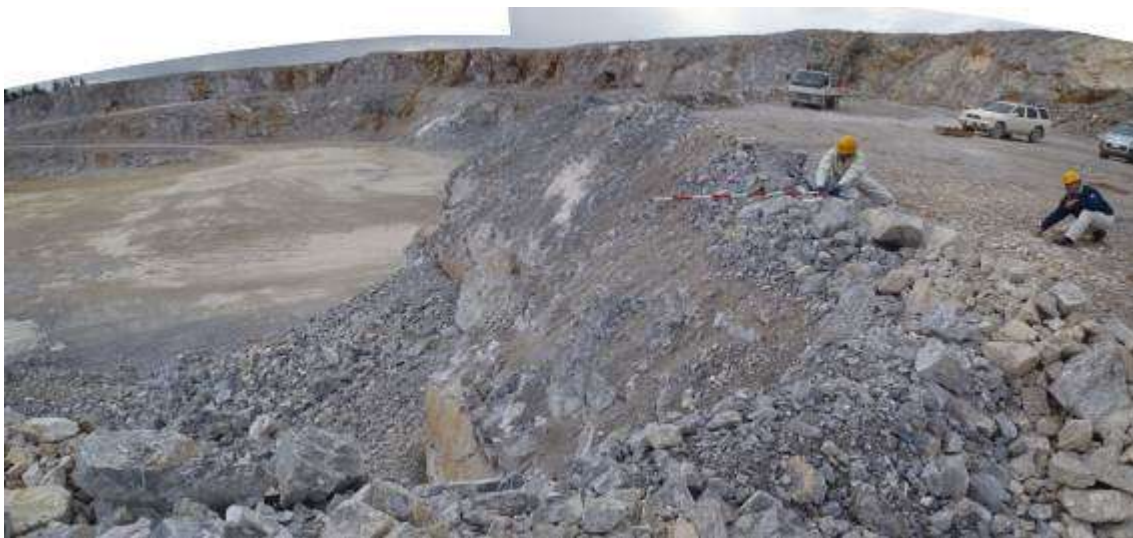
飛石が発生したと推定される535mL～520mL切羽の状況

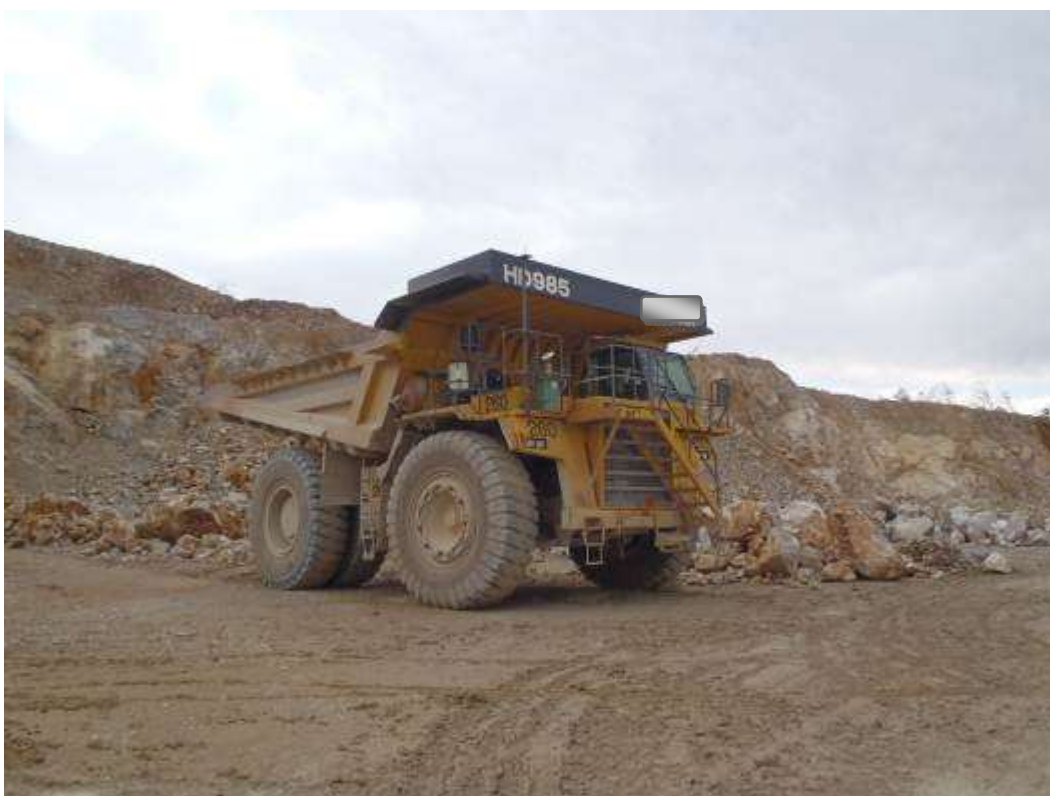
飛石により窓ガラスが破損したダンプトラック

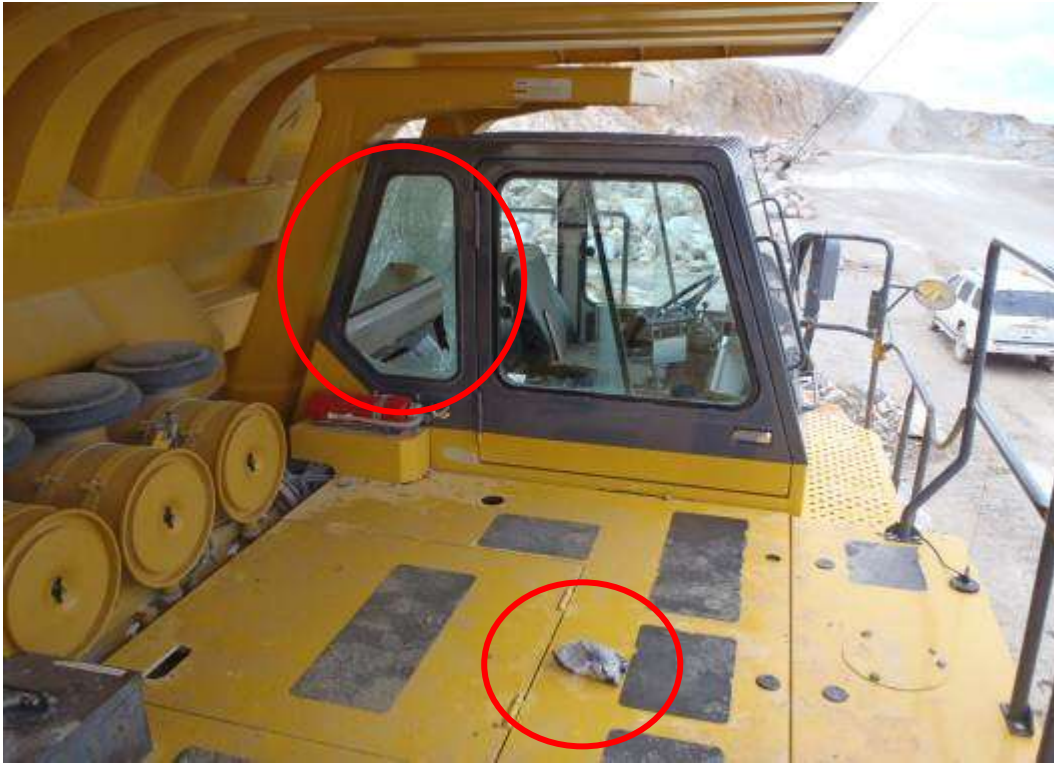
窓ガラスの破損状況と飛石の推定される石

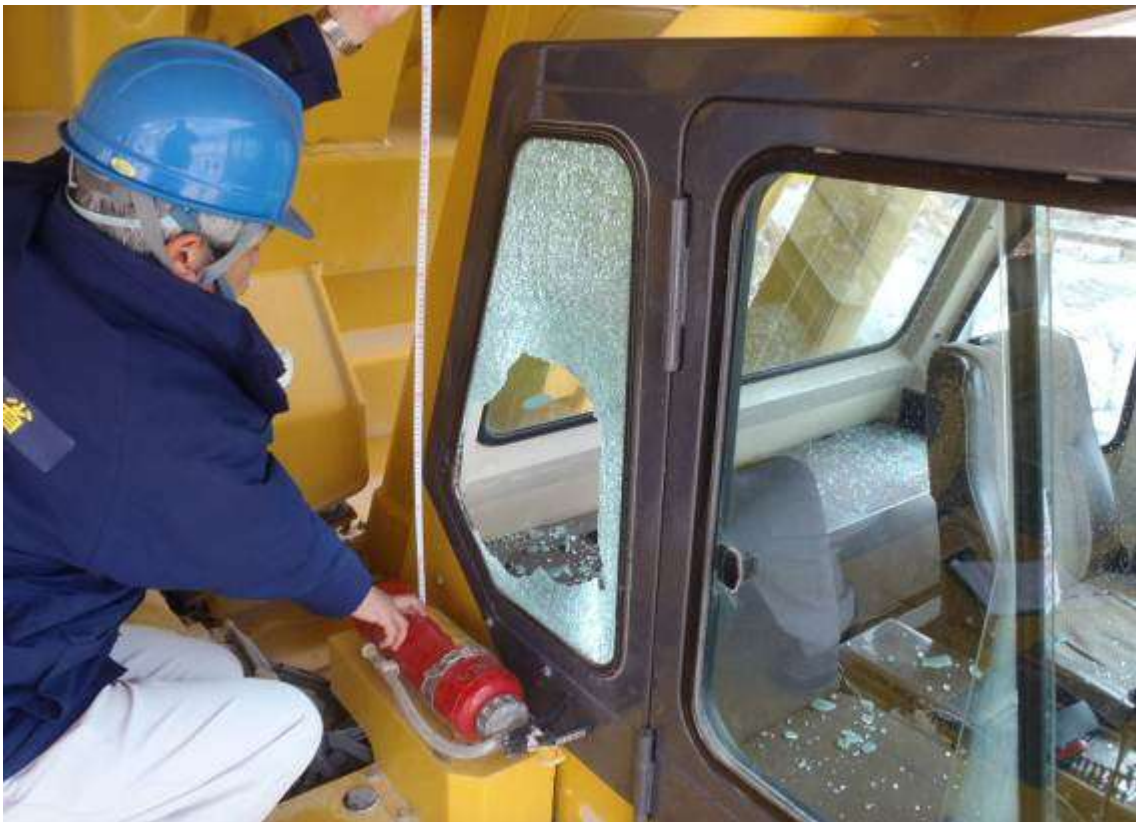
窓ガラスの破損状況
