災害等情報（詳報）

鉱種： 石灰石	鉱山の所在地： 愛知県					
災害等の種類： (坑外)運搬装置のため(コンベアのため)	発生日時： 平成26年4月18日（金） 午前9時15分頃	罹災者数	死	重	軽	計
				1		1
罹災者 年齢、職種、直轄・請負の別、勤続年数、担当職経験年数： 55歳、工場監督、直轄、勤続年数：27年6ヶ月、 担当業務経験年数：27年6ヶ月						
罹災程度：右前腕挫創皮膚欠損 右尺骨遠位端(くるぶし)骨折						
<p>【概要】</p> <p>罹災者は、他の作業者と協力してベルトコンベアのスナッププーリーの交換作業を実施し、同作業を午前9時頃に完了した。続いて罹災者は、災害発生箇所から少し離れた場所にある起動スイッチを入れベルトコンベアを運転し、単独でベルトの張りの調整作業を開始した。作業開始後、罹災者は、雨でスナッププーリーに泥が付着し、ベルトが蛇行して調整しにくいと、ウエスでスナッププーリーを拭こうとし、ベルトコンベアを停止せずにベルトコンベア下部から手を入れたところ、スナッププーリーとベルトの間に右腕を巻き込まれ罹災した。(ウエス、指、掌の順に巻き込まれた。)</p> <p>罹災者は、他の作業者に運転停止を依頼し、ベルトコンベアの運転を停止したが巻き込まれた腕は外せなかったため、スナッププーリーを外して救助され救急車で病院に搬送された。</p>						
<p>【原因】</p> <p>○ベルトコンベアを停止せずにスナッププーリーに付着した泥を除去しようとした。</p> <p>○蛇行調整作業を単独作業で行ったため、速やかに停止操作等を行うことができなかった。</p> <p>○作業手順書の内容及び鉱山労働者に対する教育が不十分であった。</p>						
<p>【対策】</p> <p>○ベルトコンベアのヘッド側及びテール側に容易に手を入れないように防護カバーを設置した。また、ベルトコンベア付近に注意看板(修理、調整、清掃時等の機械の停止、単独作業禁止)を設置した。</p> <p>○現況調査等に基づき作業手順書等を改訂し、新たな手順書等に基づき鉱山労働者に対して再教育を行った。</p>

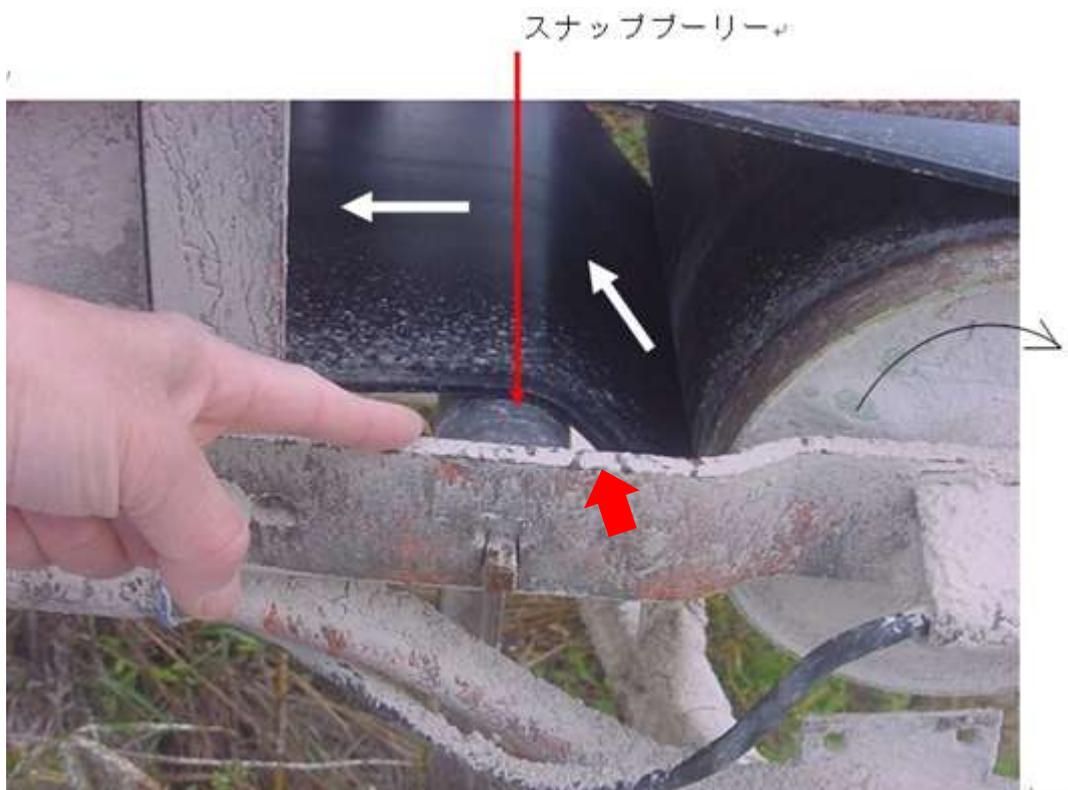
① 交換したスナップブリー付近の状況

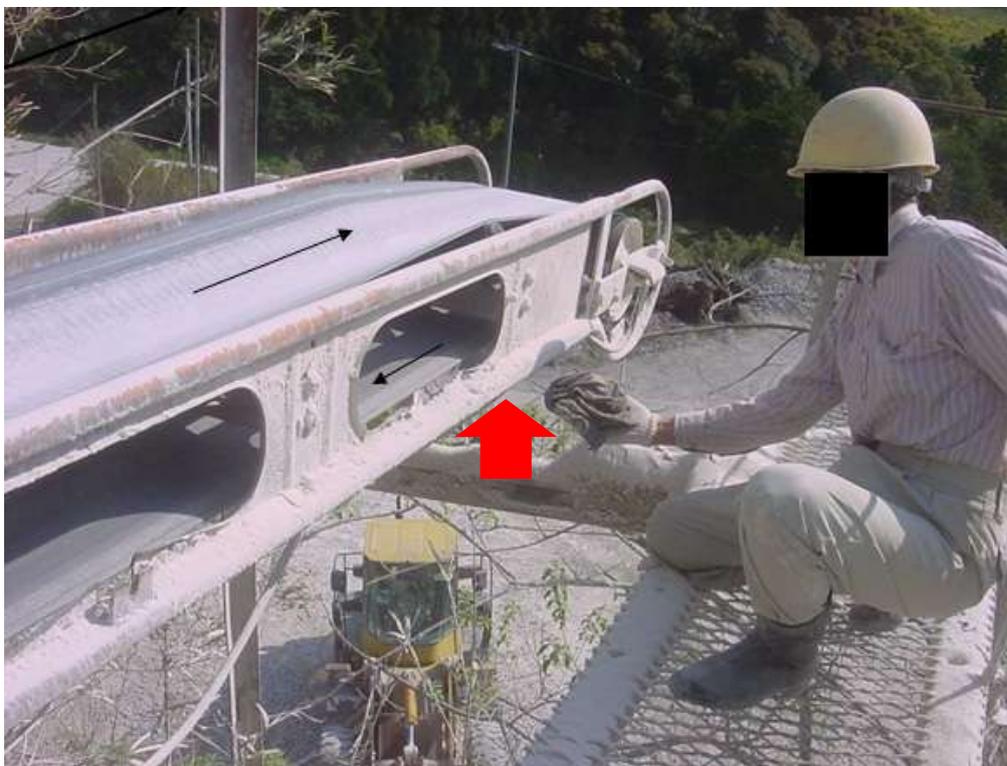
② ウェスでスナッププーリーを拭こうとした状況

← 手を入れた方向

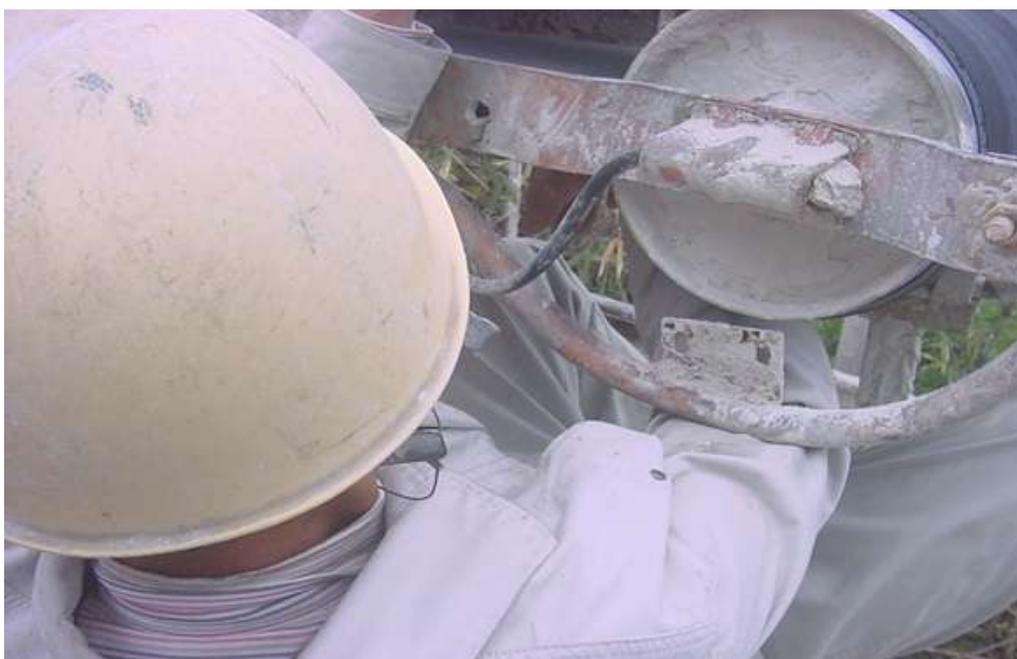
③ 罹災状況を再現（BCを停止しても巻き込まれた右腕が抜けなかったため、スナッププーリーについては外されている。）
