## 災害等情報（詳報）

鉱種：石灰石	鉱山の所在地：三重県					
災害等の種類：坑外・運搬装置(車両系鉱山機械又は自動車のため)	発生日時： 平成28年4月6日(水) 10時48分頃	罹災者数	死	重	軽	計
罹災者 年齢、職種、直轄・請負の別、勤続年数、担当職経験年数： 59歳、班長、直轄、勤続年数15年2ヶ月、経験年数15年2ヶ月						
罹災程度：死亡（出血性ショック、多発性外傷）						
<p><b>【概要】</b></p> <p>散水車が鉱山道路山側の側溝に脱輪したため、作業者A（目撃者）、B、C及び罹災者は、散水車とパワーショベルのアームにワイヤーを付け、罹災者が散水車に搭乗し、パワーショベルにはBが乗車し、パワーショベルの牽引力と散水車の動力で散水車を側溝から引き上げた。作業終了後、作業者BとCは脱輪現場から離れた。</p> <p>散水車を引き上げた際、パワーショベルが鉱山道路を塞ぐ形で停車し散水車とパワーショベルがすれ違いできないので、作業者Aがパワーショベルに乗車し、罹災者が散水車をバックしたことを確認し、パワーショベルを散水車とすれ違いできる道幅の広い位置まで移動（前進）させた。</p> <p>作業者Aは、散水車が前進するのを待っていたが、散水車は徐々に後ろに下がりだし、約3メートル下の沢に裏返しになって墜落した。</p> <p>罹災者は、散水車からレスキューチームにより救出され、ドクターヘリで病院へ搬送されたが、19時11分に死亡が確認された。</p>						
<p><b>【原因】</b></p> <ul style="list-style-type: none"> <li>○散水車は、給水タンクが満水であり、鉱山道路に勾配（約6°）があったため、空車時に比べて全てのブレーキが効きにくい状態だった。また、年次点検等は実施されておらず、駐車ブレーキの制動力が不足していた。</li> <li>○災害が発生箇所した鉱山道路は、現況調査において危険箇所として特定できなかつたため、転落防止措置が施されていなかった。</li> <li>○罹災者は、散水車が後退したときにブレーキを踏む、ハンドルを切る等の墜落を回避する等の措置をとらなかつた可能性が高い。</li> </ul>

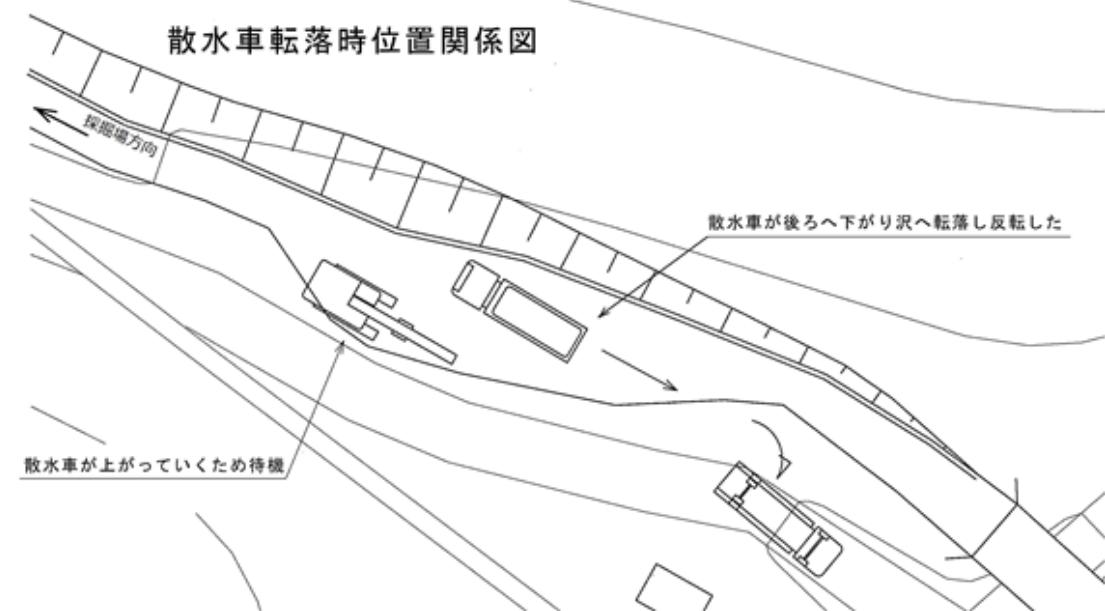
墜落箇所

左後輪が落ちた箇所
