災害等情報（詳報）

鉱種：石灰石	鉱山の所在地：埼玉県					
災害等の種類： 坑内・火災	発生日時： 平成29年1月25日（水） 23時45分頃	罹災者数	死	重	軽	計
		—	—	—	—	0
罹災者 年齢、職種、直轄・請負の別、勤続年数、担当職経験年数： 罹災者なし						
罹災程度：—						
<p>【概要】</p> <p>平成28年2月下旬から開発を行っており、新立坑掘削及び破砕室掘進工事で発生した掘進ズリの掻き揚げ作業が終了したため、請負の重機オペレータは、230m離れた別の工事箇所へミニパワーショベルを移動させた。</p> <p>23時45分頃、当該重機が坑道内を約40m自走移動したところ、付近でダンプトラックにて掘進ズリ運搬作業を行っていた運転手が、当該重機後部のエンジンルームより白煙の発生を確認した。</p> <p>重機オペレータと運転手は、ダンプトラック及び現場付近の電気室に設置してあった消火器により消火を行った。人的被害はない。</p> <p>【当該車両情報】</p> <ul style="list-style-type: none"> ・車両仕様 標準バックホウ（バケット容量：0.14m³） ・所有形態 レンタル（レンタル期間：平成28年6月～） ・製造年月 平成18年6月 ・稼働延べ時間 3,749時間（災害発生時） （鉱山での当該重機稼働延べ時間：214時間） <p>【当該車両の点検経歴】</p> <ul style="list-style-type: none"> ・始業時点検実施（平成29年1月25日22時） 重機オペレータは、日常点検を点検項目に従って実施した結果、異常は認められなかった。 ・精密点検実施（平成28年11月5日）（重機の稼働延べ時間：3,642時間、鉱山での当該重機稼働延べ時間：107時間） メーカーが、点検を実施したところ、ラジエータの目詰まり及び油漏れは確認できず、異常は認められなかった。 <p>【原因】</p> <p>災害発生後、鉱山ではメーカーに調査依頼したところ、メーカーの見解は以下のとおりであった。</p> <p>○車体後部の作動油ポンプ室付近を中心に焼損部が認められた。</p>

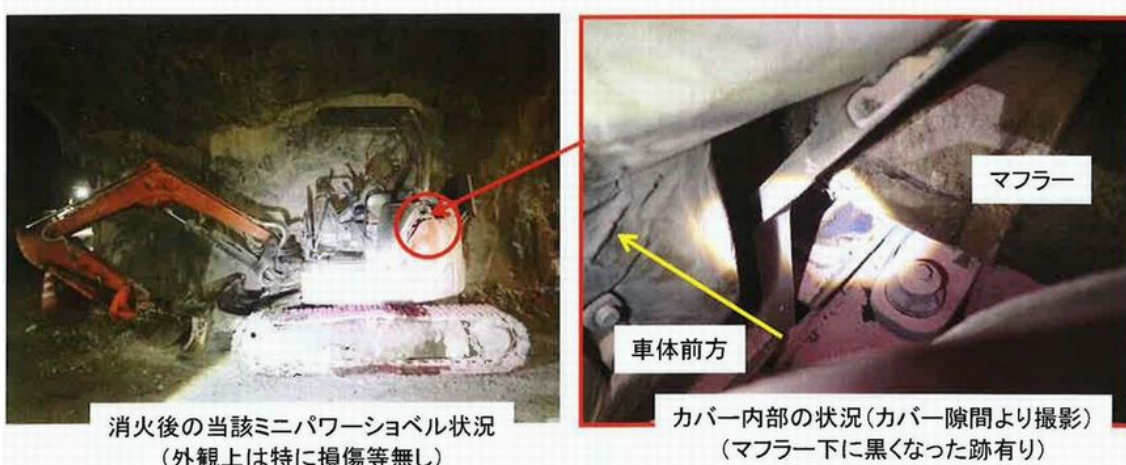
写真1 災害発生時の重機の状況

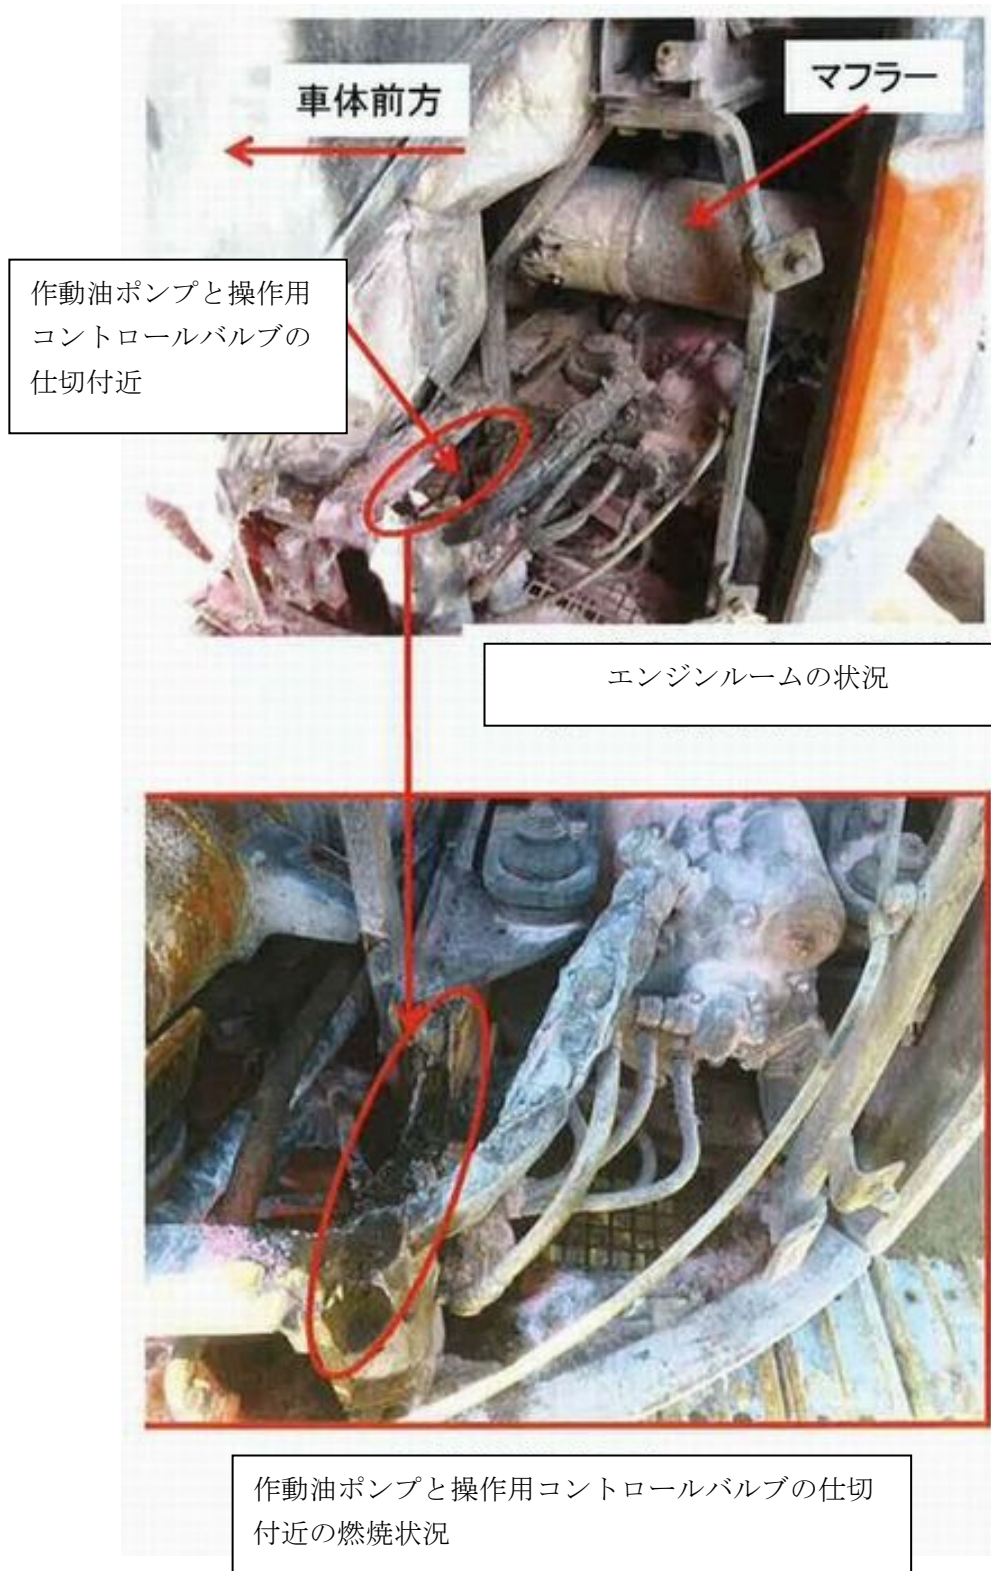
写真2 消火後のエンジンルーム内の状況

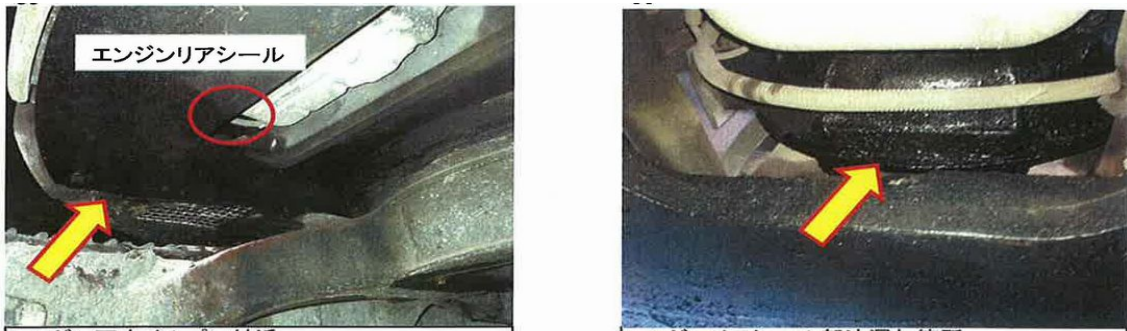
- マフラーの排気マニホールドとの接続パイプの溶接部（亀裂の長さ：25mm）及び反対側（亀裂の長さ：70mm）に亀裂があり、マフラーの断熱材（材質：グラスウール製）に穴（3箇所）が開き、断熱材に焼損が認められた。
- エンジンのオイルシールからは、油漏れがあった。

写真 3 エンジン下オイルパン付近のエンジンリアシール部油漏れ箇所の状況

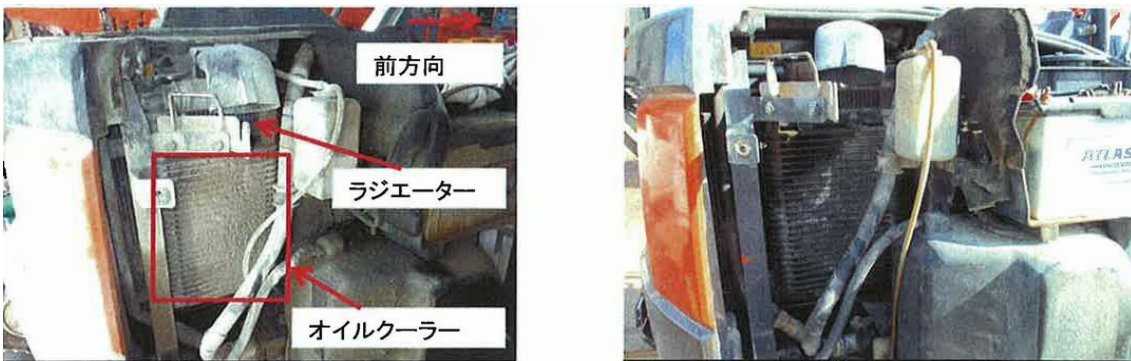
写真4 オイルクーラが目詰まりの状況 (左: 当該重機、右: 正常な重機)

- 日常点検の項目（オイルクーラ及びラジエータの目詰まり）追加。
- 全重機に対しメーカーによる、オイルクーラ及びラジエータの目詰まり、油漏れ、マフラー損傷の有無の一斉点検の実施。
- 消火器の増設。
- 坑内における重機火災を想定した避難訓練等の実施。

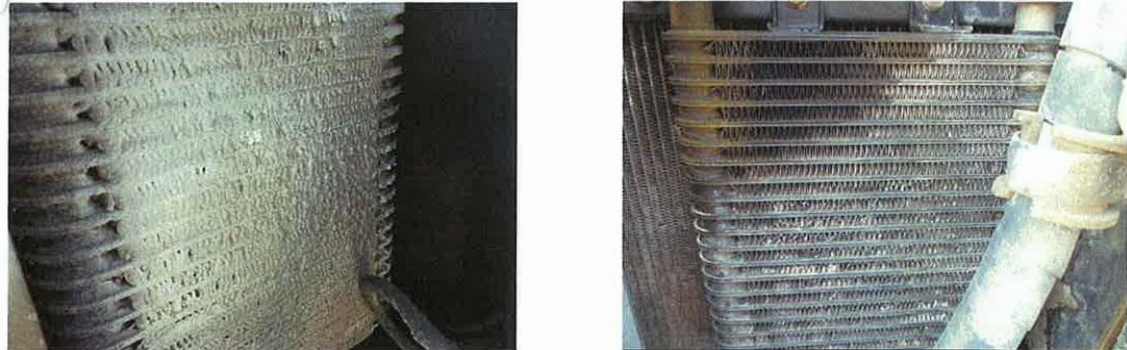
写真5 写真4のオイルクーラ拡大 (左: 当該重機、右: 正常な重機)

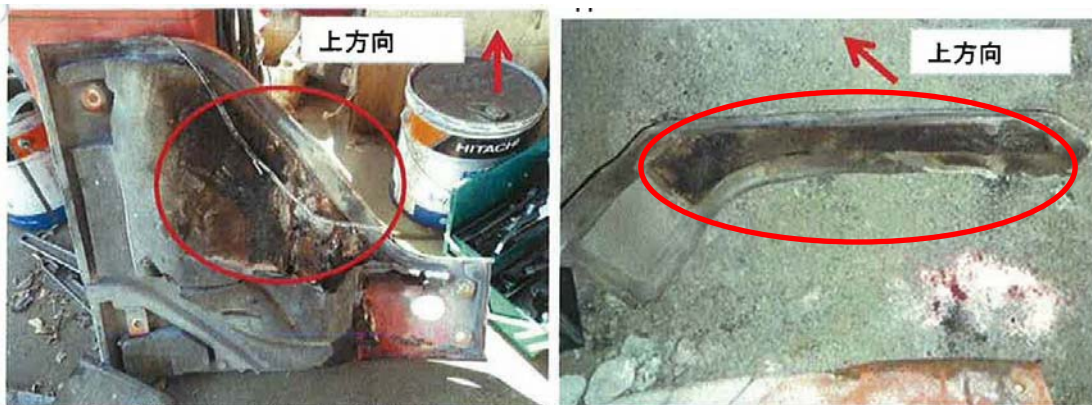
これらの現象から、マフラーの亀裂から漏れた高温の排気により、作動油ポンプと操作用コントロールバルブの仕切用吸音材に染みこんだエンジンオイルを加熱させ、燃焼現象が発生したものと推定される。

写真6 エンジンルーム内の操作用コントロールバルブと作動用ポンプの仕切用カバー内側 (当該カバー内側に吸音材が設置) の燃焼状況 (○が燃焼した箇所)

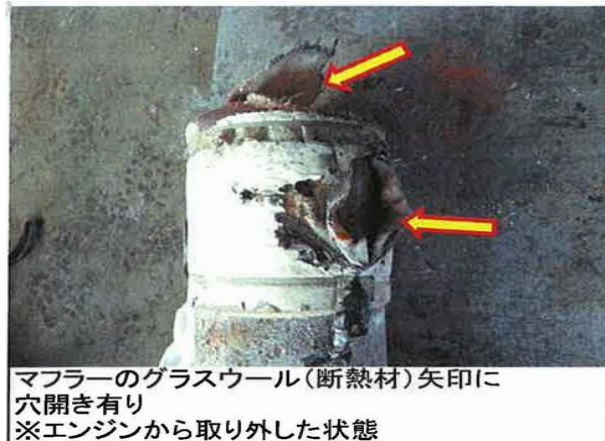
写真7 マフラーの断熱材の穴の状況

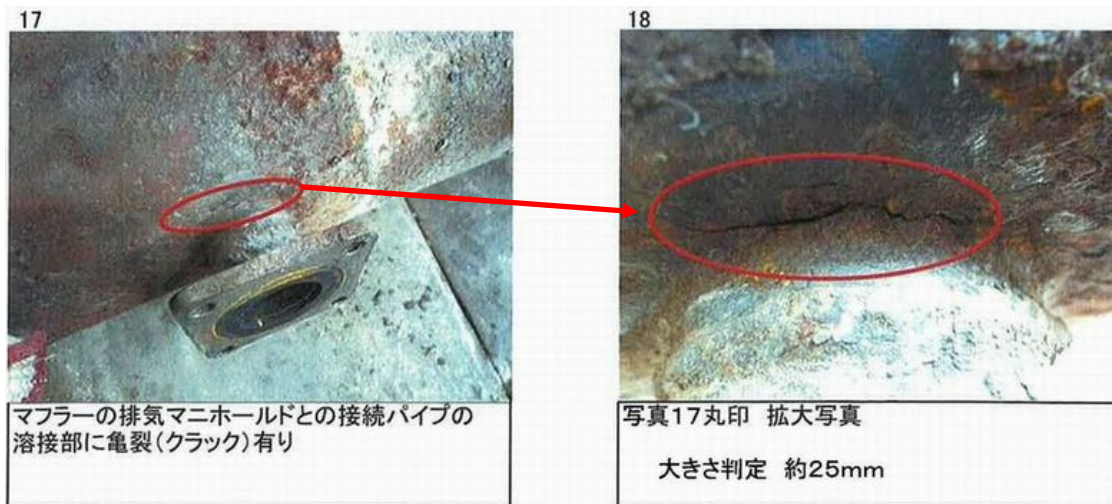
写真8 マフラーの排気マニホールドと接続パイプの亀裂(約25mm)状況
(写真7の断熱材を外した状態)

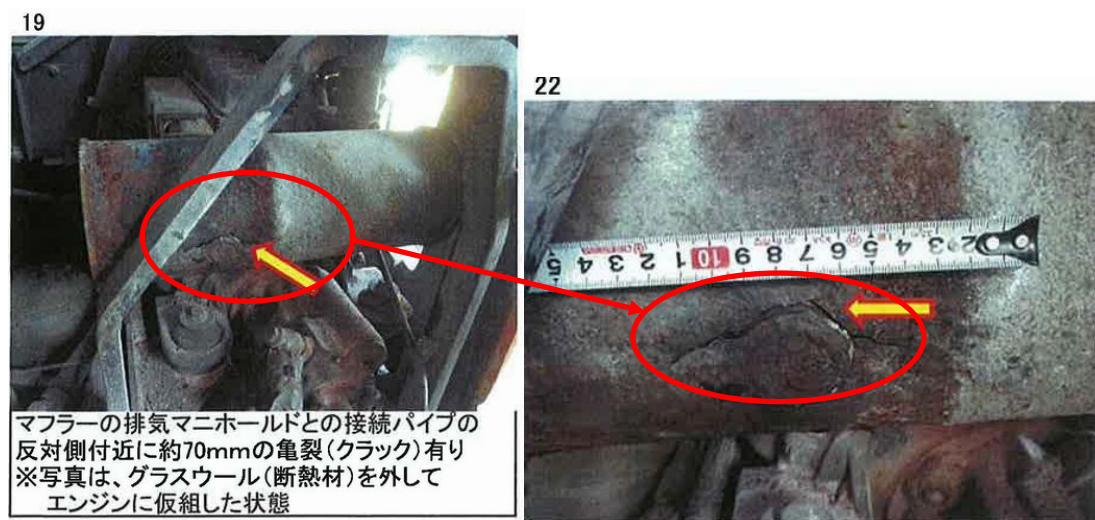
写真9 写真8の反対側の亀裂(約70mm)の状況
