災害等情報（詳報）

鉱種： 石灰石	鉱山の所在地： 沖縄県					
災害等の種類： 坑外・発破又は火薬類のため	発生日時： 平成29年2月2日（木） 12時01分頃	罹災者数	死	重	軽	計
						0
罹災者 年齢、職種、直轄・請負の別、勤続年数、担当職経験年数：－						
罹災程度：－						
<p><b>【概要】</b></p> <p>12時01分頃、山頂部の85mLベンチ端縁近傍にて発破（ベンチ発破4孔、穿孔長10m、盤修正発破6孔、穿孔長2.5m）をかけた際、端縁下部から岩盤が崩落するのを発破警戒にあっていた発破作業監督者、保安統括者が確認した。崩落した岩盤は、50mLを掘り込んで造成した落石受け（幅10m、深さ5～6m、延長50m）に落下したものの、落石受けが埋まり、その上を乗り越えてさらに落下し、鉄製の落石防護壁（高さ約5m、20mm厚）をも破壊し、崩落箇所から水平距離で約140m、高低差約80mの位置にある公民館脇のブロック塀を突き破って止まった。（落石の規模：縦約3.5m×横約4m×奥行約2m、推定40t）。</p> <p>公民館の建物には損傷はなかったが、ブロック塀に配管していた公民館の水道管が破損した。</p>						
<p><b>【原因】</b></p> <p>○崩壊箇所の岩盤に亀裂が生じた断層があった。</p> <p>○前回までの近傍での発破により徐々に亀裂が緩み、多少の振動でも転石が発生する状況となっていたと推測されること、及びそのことへの認識が不足していた。</p> <p>○岩盤に亀裂があることは把握しており、隣接した集落への安全対策として落石受け深堀溝、鉱山道路土盛、防護壁の設置対策をとっていたが、想定を超える大規模な崩壊で、一部が転石として鉱区外へ出てしまい、落石を受ける対策が不十分であった。</p> <p>○滑り面が集落側を向いていたため崩壊した岩盤が集落方向に転石した。</p> <p>○転石発生を考慮して弱装薬の発破を行った場合に、岩盤破壊できずに亀裂のみが生じ、端縁処理作業を行う際の重機足場に危険性が生じる可能性があったことから、通常と同じ装薬量の発破を行い、その結果、大規模崩壊を生じさせた。</p>

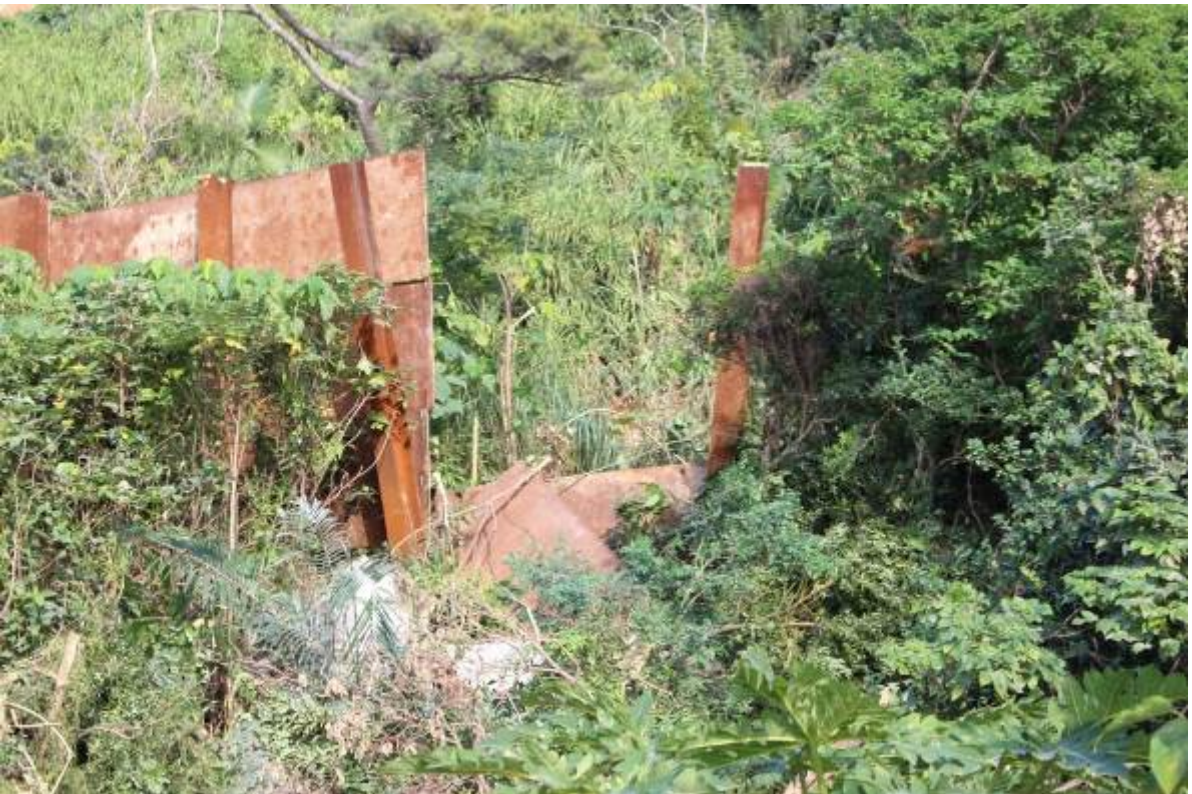
崩壊箇所と防護壁と落石（直径約4m、厚さ約2m、推定40t）

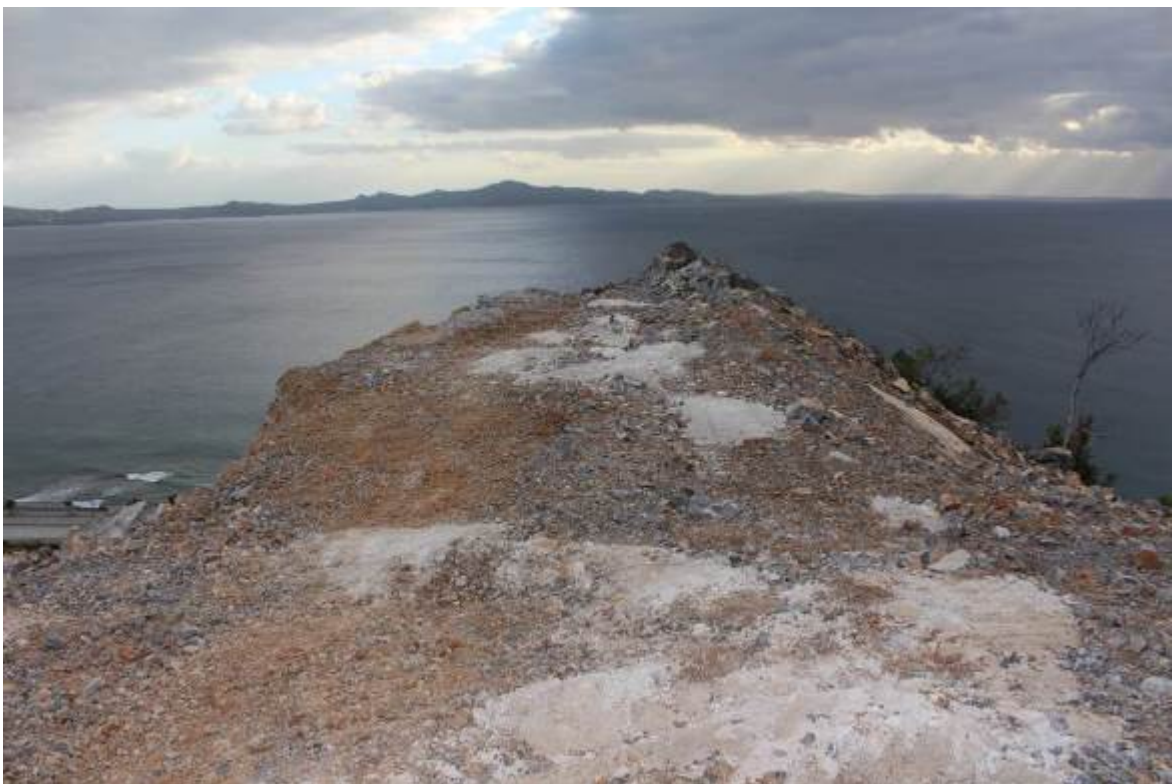
上部ベンチ 8.5 m L 発破箇所 崩壊箇所は左側端縁の下部

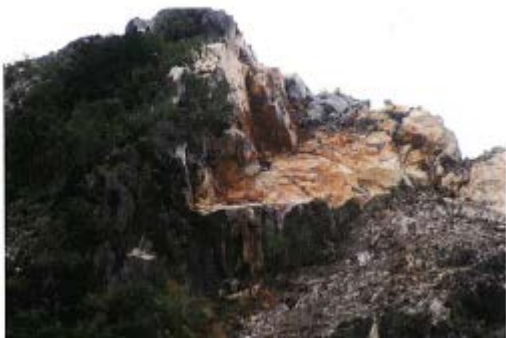
崩壊箇所（危険除去作業前）

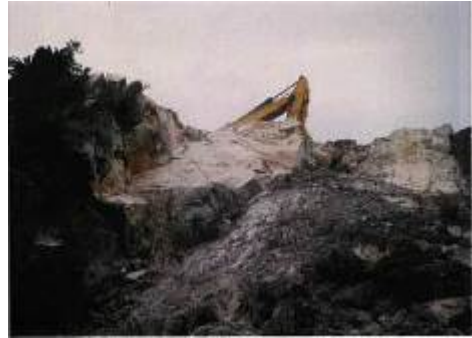
崩壊箇所（危険除去作業中）

・最下位部の鉄製防護壁を溶接にて補強すると共に約3mの土盛りにて補強。  
なお、落石発生箇所での採掘再開にあたっては、大規模な落石に繋がらないように、発破は使用せずに重機で届く範囲での作業を行う。
