災害等情報（詳報）

鉱種：金、銀 他	鉱山の所在地：愛媛県					
災害等の種類： 排水基準に適合しない廃水の排出	発生日時： 平成29年3月23日（木） 7時00分頃	罹災者数	死	重	軽	計
			-	-	-	-
罹災者 年齢、職種、直轄・請負の別、勤続年数、担当職経験年数：該当無し						
罹災程度：該当無し						
<p>【概要】</p> <p>当事業所は、銅製錬を行っており、併せて、銅製錬時に発生する排ガス（SO₂）を回収し、2つの系統の硫酸設備により濃硫酸を製造している。また、当該排ガスの冷却用に、海水をポンプにて硫酸設備の熱交換器に供給しており、熱交換後は、他設備の廃水とともに、A、B2つの排水口から海域に排出している。</p> <p>○水門閉止時点の廃水の排出</p> <p>3月23日6時48分頃、同事業所のA排水口のpH監視装置がpHの管理値（pH7～8.5）異常を検知したため、自動でA水門が閉止し、製錬設備等も同時に自動停止した。しかしながら硫酸設備に供給している海水供給用ポンプの停止措置が遅れ、7時21分のポンプ停止まで海水が供給され続けた。このため、A排水路内での廃水量が徐々に増加し、6時51分から7時29分まで、A水門をオーバーフローして廃水を海域に排出させた。</p> <p>また、A排水路の水位が上昇したことで、A排水路とB排水路を分離する水門をオーバーフローしてB排水路に低pH廃水が流入し、B排水口のpH監視装置が6時51分に異常を検知したため、自動でB水門が閉止した。</p> <p>pH監視装置での測定結果を確認したところ、A排水口で7時から7時29分までの29分間、B排水口で6時52分から水門が閉止した40秒間、pHが5未満であった（海域のpHの排水基準5～9）。</p> <p>また、この時の排水基準を超える廃水の排出量は、当該排出口に設置されているpH監視装置、流量計から推計して、A排水口から2,017m³（硫酸量29kg）、B排水口から52m³（硫酸量0.2kg）が排出されたと推定される。</p> <p>○回収作業中での廃水の排出</p> <p>事業者は、直ちにポンプアップ等でA排水路内に滞留している廃水の回収作業を実施したが、水門の密閉性不十分により、滞留水をA水門において7時29分から15時まで、推定で約13m³を更に漏出させた。また、B排水路のB水門においても6時52分から15時30分まで、推定で約10m³を更に漏出させた。</p>

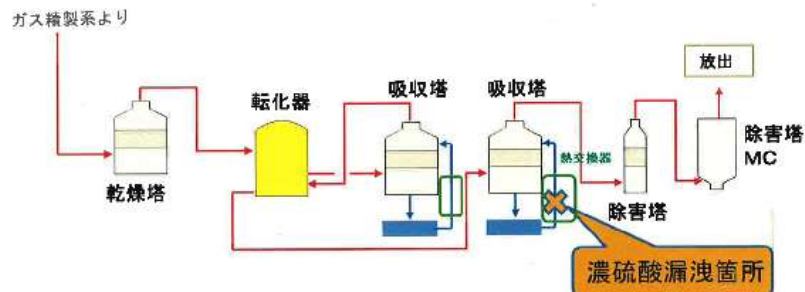
硫酸設備の系統（略図）

廃水のpH値が排水基準を超過した原因は、硫酸設備のクーラーのチューブが破損し、濃硫酸が冷却用海水に混入したことによる。

の破損時には、硫酸濃度等の適正值からの逸脱等は認められず、確認された減肉箇所も局所的であったことから、当該チューブが破損した原因は、チューブ製造段階のマイクロレベルの欠陥の存在（気泡や介在物）やチューブ素材製造段階での耐孔食性の低下により孔食が進行したためと推測される。

- ・ 事故の発生原因となった硫酸設備のクーラーのチューブ（319本）については、目視、気密試験、海水通水により破損チューブ2本を確認し、当該チューブの両端に閉止プラグを打ち込み溶接し、3月25日に応急復旧した（再掲）。
- ・ 3月31日、当該クーラーにpH異常が認められたため再検査を実施し、1本の不具合箇所を閉止、4月3日に全数渦流探傷検査を実施し、8本の不具合箇所を閉止実施（計11本閉止）。
- ・ 従前からの検査（抜取検査による減肉量の傾向管理等）では、チューブ1本1本の局所的な状況まで把握することはできず、類似の欠陥を発見できない恐れを踏まえ、今後、2年毎の定期点検において、チューブ全数の渦流探傷検査を実施することとした。
- ・ 同種機器のクーラー（5箇所7,642本）についても同様に実施。
また、「硫酸製造設備硫酸クーラー点検保守基準」として新たに手順書を作成し、社員教育を実施することとした。

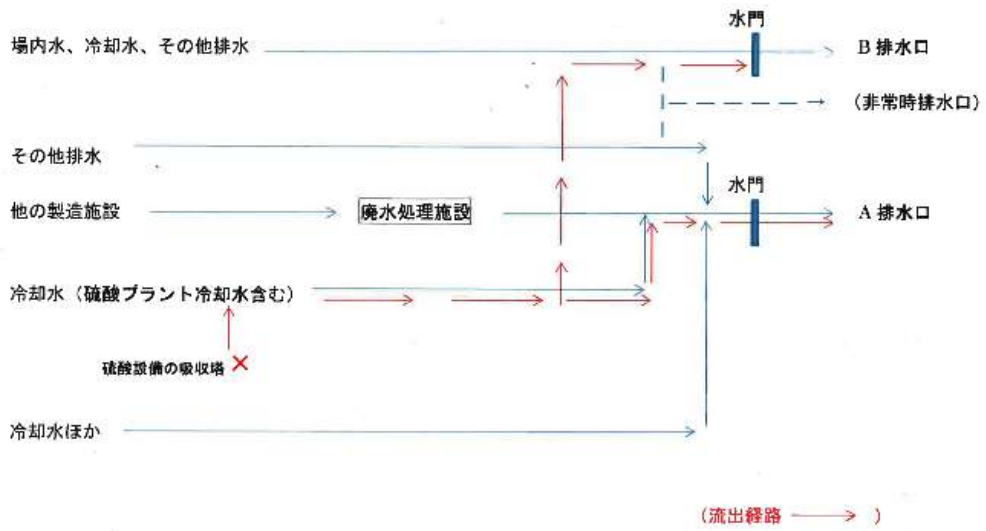
排水系統（略図）

A排水口水門からオーバーフローした原因は、A排水口水門が閉止したものの、海水供給用ポンプの停止措置が遅れ、海水が供給され続けたことによる。

低pH水が排水路内に滞留することによって、排水路内の付着・堆積物から重金属が溶出するリスクがあることを気づいていなかったため。

水門の密閉性が不十分であったため。

- ・ 硫酸設備のクーラー出口海水を監視するpH計（排水口より上流にある海水ピット）を増設するとともに、警報レベルを重故障とし、警報音と併せて回転警報機が作動するように変更した。また、環境監視上で重警報に変更すべきものを再抽出し対象を増加させるとともに、今回の災害を受けて再抽出した25項目についてpH監視に特化したモニターを設置することとし、警報レベルの見直しとともに、警報の見落とし防止対策を実施した。
- ・ 従来排水口のpH監視装置により異常を検知し、手動で海水供給用ポンプを停止（最速12分）することとしていたが、海水ピットでのpH計の感知により、早期かつ自動的に海水ポンプを停止（感知後約1分）するシーケンスに改良し、水門からのオーバーフローを回避するとともに、B排水路への流入を防止することとした。

- ・ 低pH海水が排水路内に流入した場合の重金属成分の溶出防止として、排水路内の堆積物除去を、今後、2年に1回実施するとともに、無害な中和剤を内港付近に常備し、排水路内への濃硫酸の流入など、緊急時に投入し、pHの低下を防止する。

- ・ 水門の密閉性については、パッキンの取り替えや改良により密閉性の改善を本年中に実施する。また、改造前まではビニールシートによる漏出防止措置を実施する。
