災害等情報（詳報）

鉱種：石灰石	鉱山の所在地：栃木県					
災害等の種類： 坑外・火災	発生日時： 平成29年5月12日（金） 16時05分頃	罹災者数	死	重	軽	計
		-	-	-	-	0
罹災者 年齢、職種、直轄・請負の別、勤続年数、担当職経験年数： 罹災者なし						
罹災程度：－						
<p>【概要】</p> <p>油圧パワーショベルで、開発切羽の剥土積み込み作業をしていた運転手が、運転席で背中側に熱さを感じ、後方を振り返るとエンジン付近から出火していることを確認した。</p> <p>運転手は、直ちにエンジンを切り、無線で消火の応援を呼び、消火器7本を使用して消火を試みたが火勢が衰えないため、16時18分に消防に通報した。</p> <p>消防による消火活動が行われ、17時6分頃に鎮火が確認された。</p> <p>近隣の山林等への延焼なし。人的被害なし。</p> <p>【当該車両情報】</p> <ul style="list-style-type: none"> ・車両仕様 砕石仕様バックホウ（バケット容量：6.5m³） ・エンジン ディーゼルエンジン＋ターボチャージャ ・所有形態 鉱山所有（導入：平成12年12月～） ・製造年月 平成12年10月 ・稼働延べ時間 31,607時間（災害発生時） <p>【当該車両の点検経歴】</p> <ul style="list-style-type: none"> ・始業時点検実施（平成29年5月12日13時） 重機オペレータは、日常点検を点検項目に従って実施した結果、異常は認められなかった。 ・月次点検実施（平成29年4月22日）（重機の稼働延べ時間：31,553時間） 保安規程で定めた作業責任者が、月次点検を点検項目に従って実施した結果、異常は認められなかった。 ・精密点検実施（平成29年3月31日）（重機の稼働延べ時間：31,485時間） 保安規程で定めた作業責任者が、精密点検を点検項目に従って実施した結果、異常は認められなかった。 <p>【原因】</p> <p>災害発生後、鉱山ではメーカーに調査依頼したところ、メーカーの見解は以下のとおりであった。</p> <p>○エンジンフロントサイドからの発火によるものと推定されるが、火災による焼損程度が大きく、発生原因の特定に至らなかった。</p> <p>本報告を受けて、鉱山側で調査した結果、</p> <p>○燃料又は油がエンジン高温部の排気系統に飛散し、出火・延焼に至ったものと推定される。また、車両系鉱山機械の操作時においては、モニター等に異常を感じて</p>

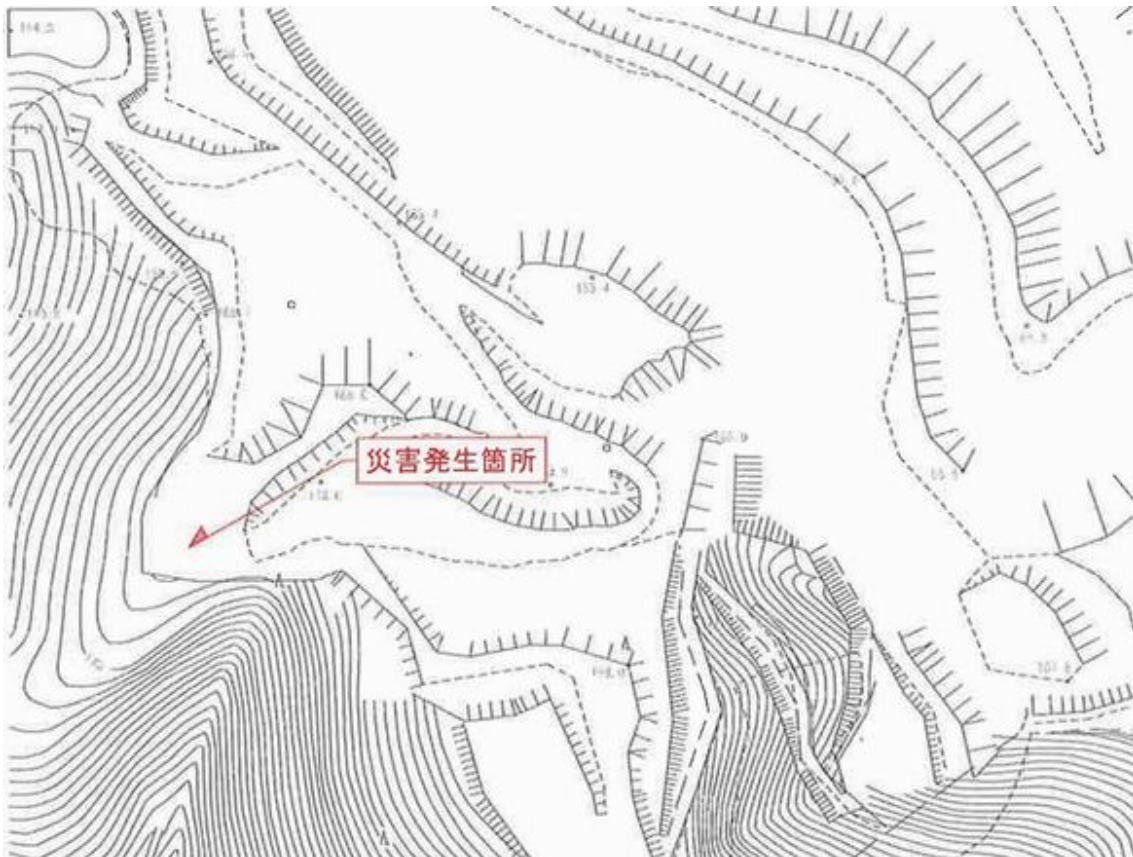
图2 災害発生箇所（拡大図）

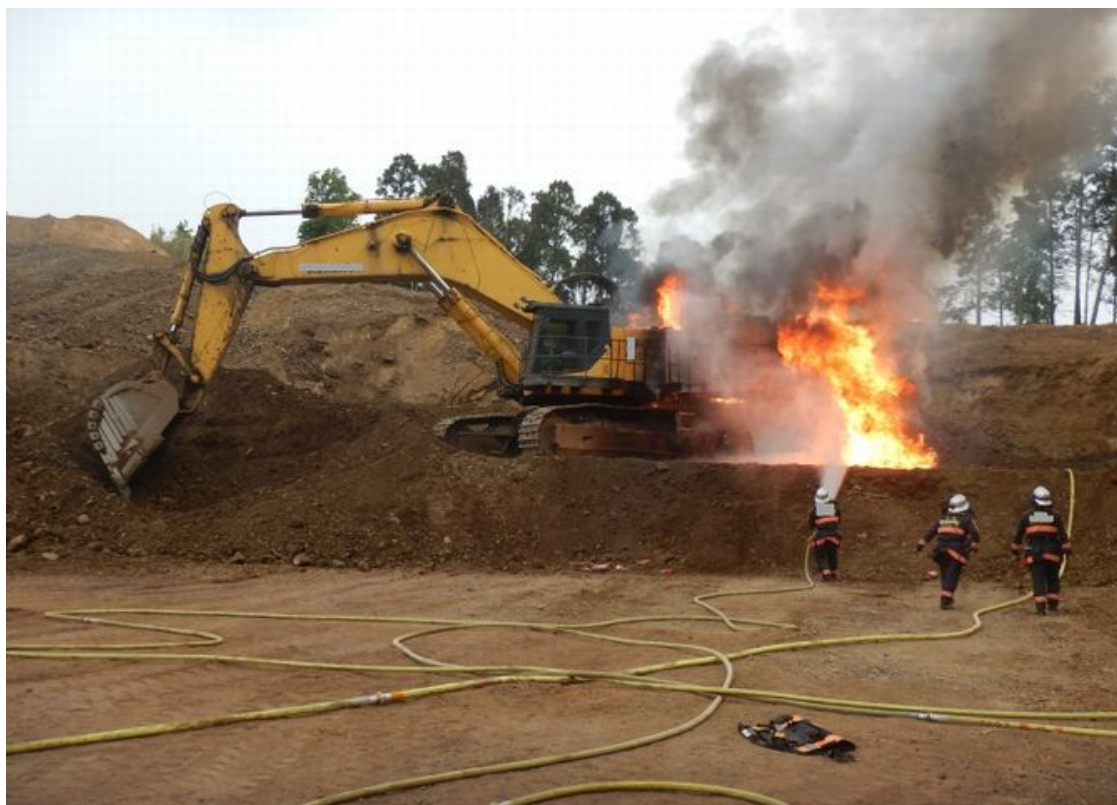
写真1 消火作業中の状況

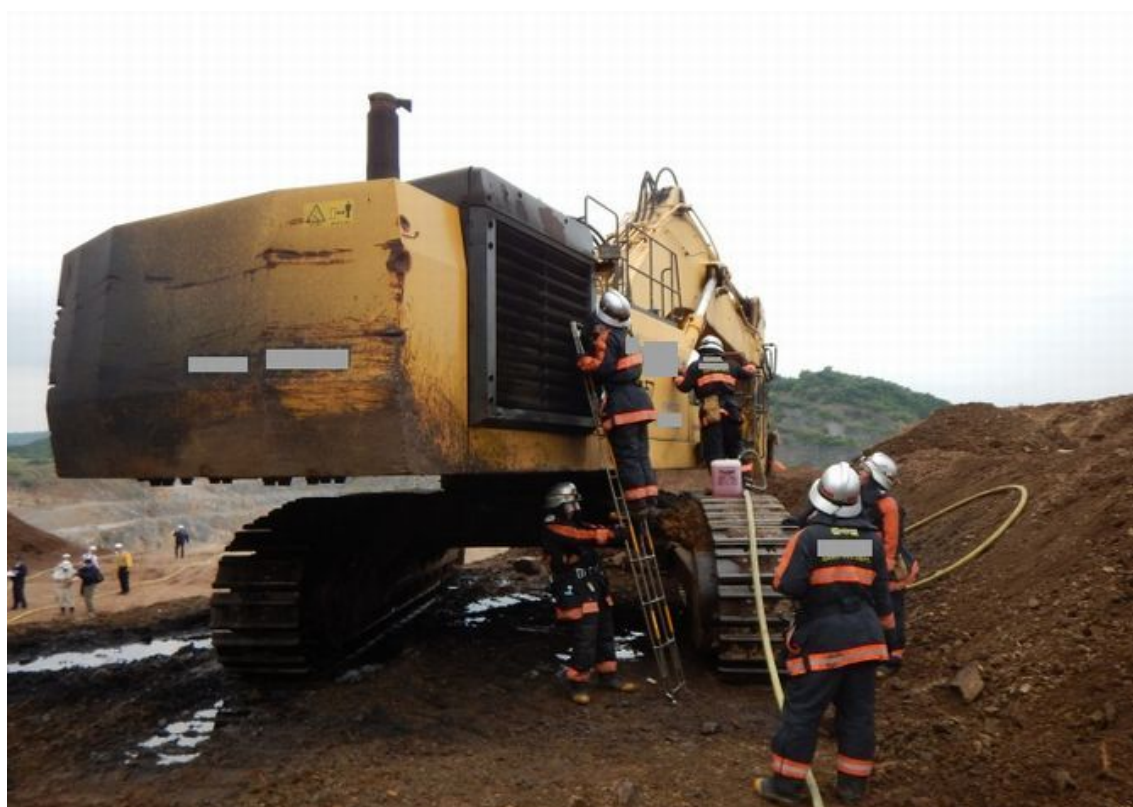
写真2 鎮火後、冷却のためカバーを外すところ

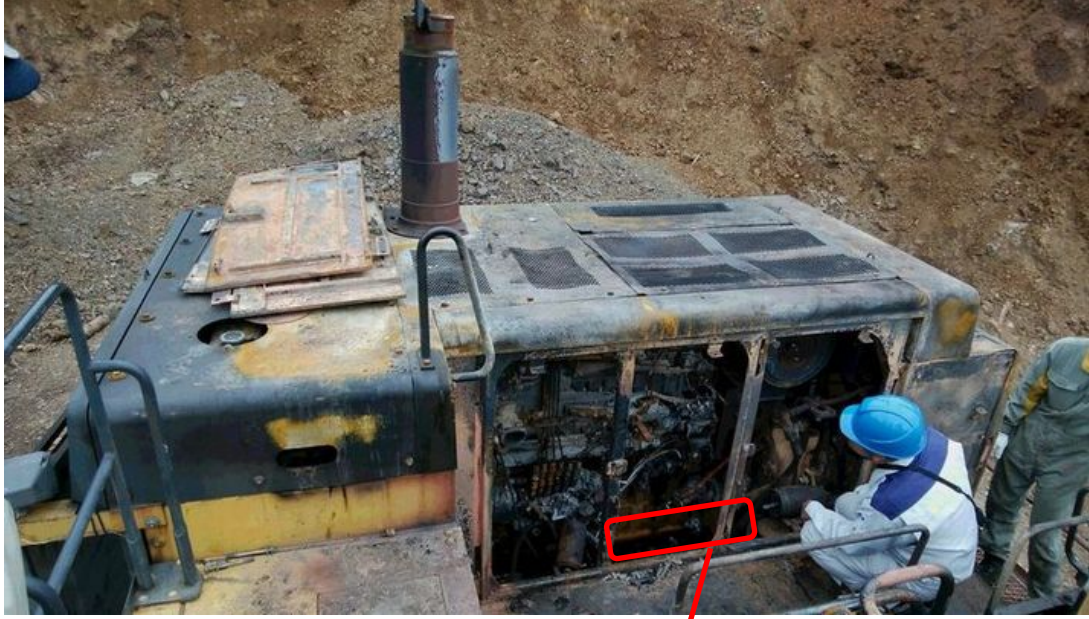
写真3 焼損したエンジン部の状況

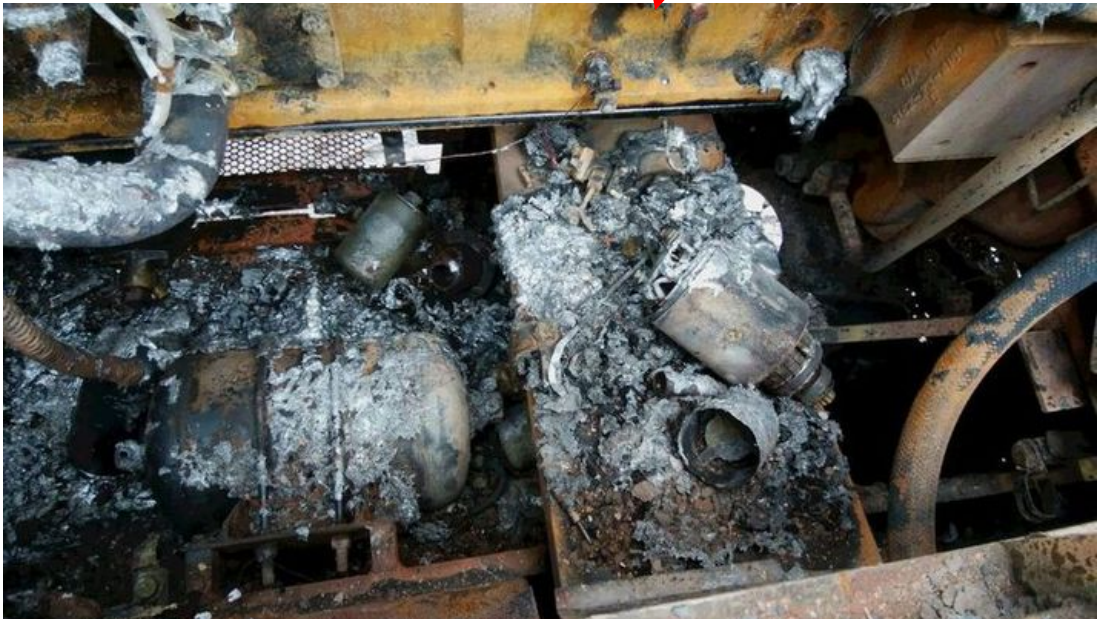
写真4 エンジン部の焼損状況

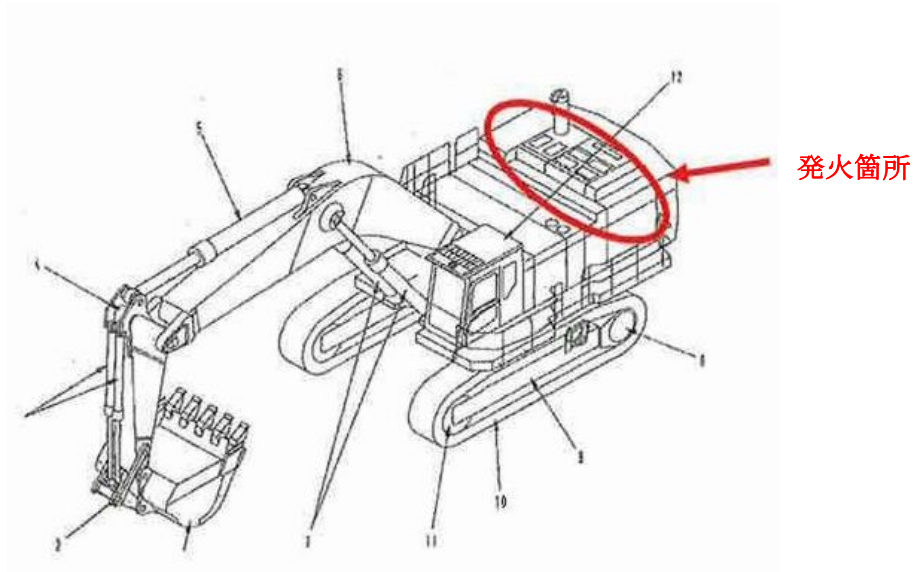
図3 車両系鉱山機械の発火箇所

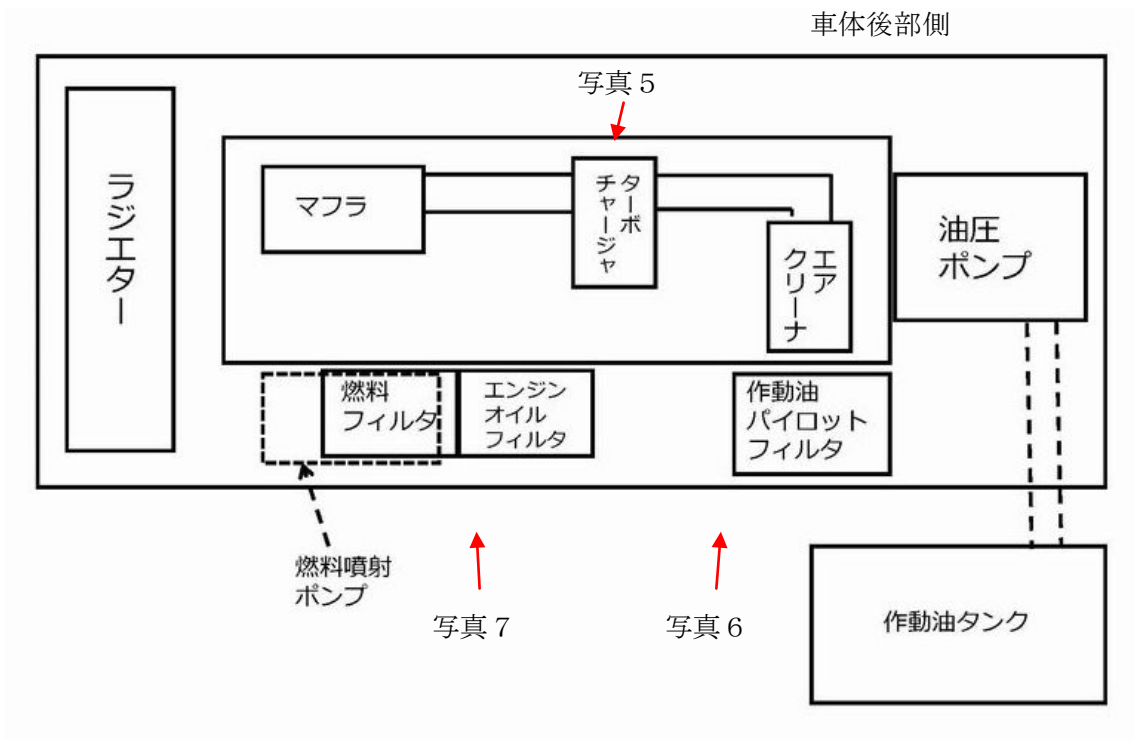
図4 発火箇所のレイアウト

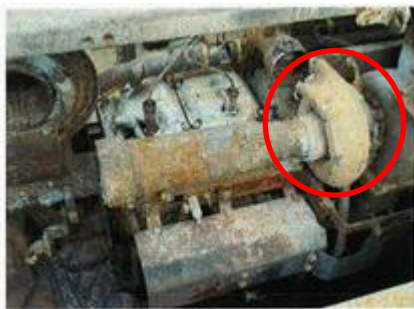
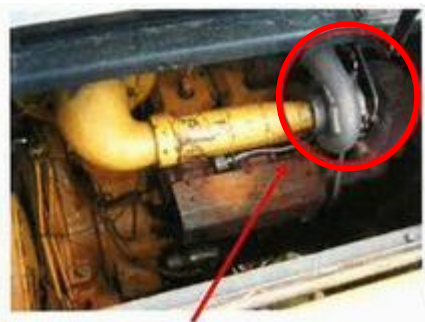
写真5 ターボチャージャの状況

左：焼損した状況

右：正常な状況

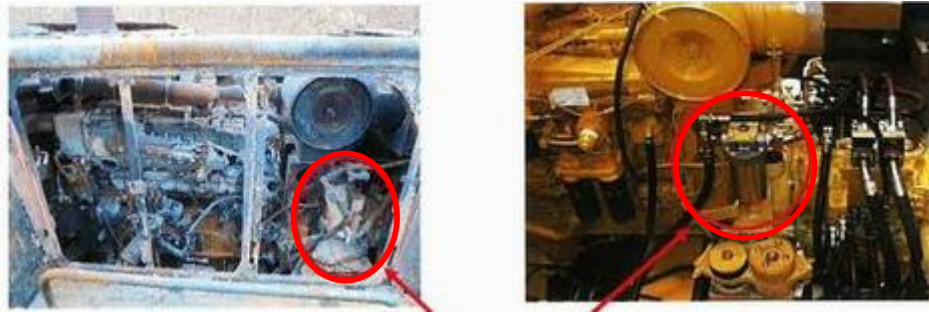
写真6 作動油パイロットフィルタの状況

左：焼損した状況

右：正常な状況

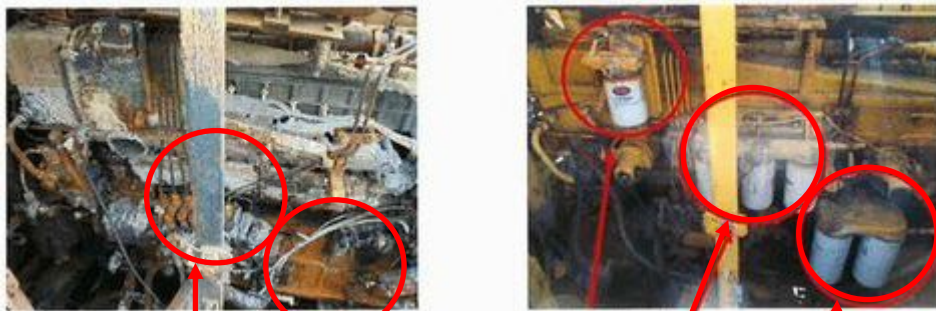
写真7 エンジンオイルフィルタ及び燃料フィルタの状況

左：焼損した状況

右：正常な状況

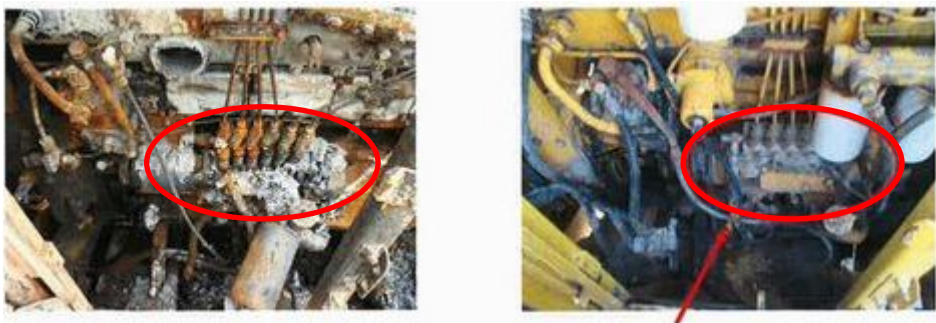
写真8 燃料噴射ポンプの状況

左：焼損した状況

右：正常な状況
