災害等情報（詳報）

鉱種：銅	鉱山の所在地：北海道					
災害等の種類：排水基準に適合しない廃水の排出（pH、鉄、亜鉛）	発生日時： 平成29年5月17日（水） 11時00分頃（確認日時）	罹災者数	死	重	軽	計
			—	—	—	—
罹災者 年齢、職種、直轄・請負の別、勤続年数、担当職経験年数：該当無し						
罹災程度：該当無し						
<p><b>【概要】</b></p> <p>平成29年5月17日11時頃、集積場廃水を廃水処理場に送水する導水路の巡視点検中に、水管橋端部から橋脚法面を経て、水管橋の橋下の沢に達する流出跡を発見した（図1、2参照）。</p> <p>確認のため送水ポンプを稼働させたところ、廃水の流出を確認したため、直ちにポンプを停止し水管橋上に設置された導水管を点検した結果、導水管（ポリエチレン製、直径150mm、管厚8.5mm）の底部に長さ約30cm、幅約1mmの亀裂があることが判明した（写真1参照）。</p> <p>水管橋下に溜まっていた流出水のpHを測定したところ、3.29と排水基準を超過していた（また、同月24日に同時採水した試料の水質分析結果が判明し、鉄濃度が25.8mg/L、亜鉛濃度が8.76mg/Lと排水基準超過を確認。）。直ちに亀裂の入った導水管を交換し、漏水のないことを確認した後、15時30分頃に送水を再開した。</p> <p>なお、廃水が流出した沢が合流する河川の下流の利水点及び浄水場等に被害は発生していない。</p> <p>同年5月10日に当該箇所を巡視した時には異常が無かったことから、廃水が流出した期間は最大で7日間、その間の送水ポンプの稼働時間の記録から計算し、流出量は最大で15.3m<sup>3</sup>と推定される。</p>						
<p><b>【原因】</b></p> <p>当該導水管は、昭和59年に設置され33年以上経過しており、亀裂の発生した箇所付近は断面が縦長の楕円形に変形し（写真2参照）、その底面に亀裂が発生していたことから、送水ポンプの間欠運転により管内に負圧がかかり導水管が変形して、管底部に繰り返し応力がかかる課程で亀裂が発生し、これが長期に亘り継続したことにより、亀裂が拡大し、今回の流出の原因となったものと推定される。（図3参照）</p> <p>また、当該導水管には、負圧による導水管の変形を防止する真空破壊弁が取り付けられていたが、何らかの異物の混入或いは凍結により、十分に弁が機能していなかったことも一因と考えられる。</p>

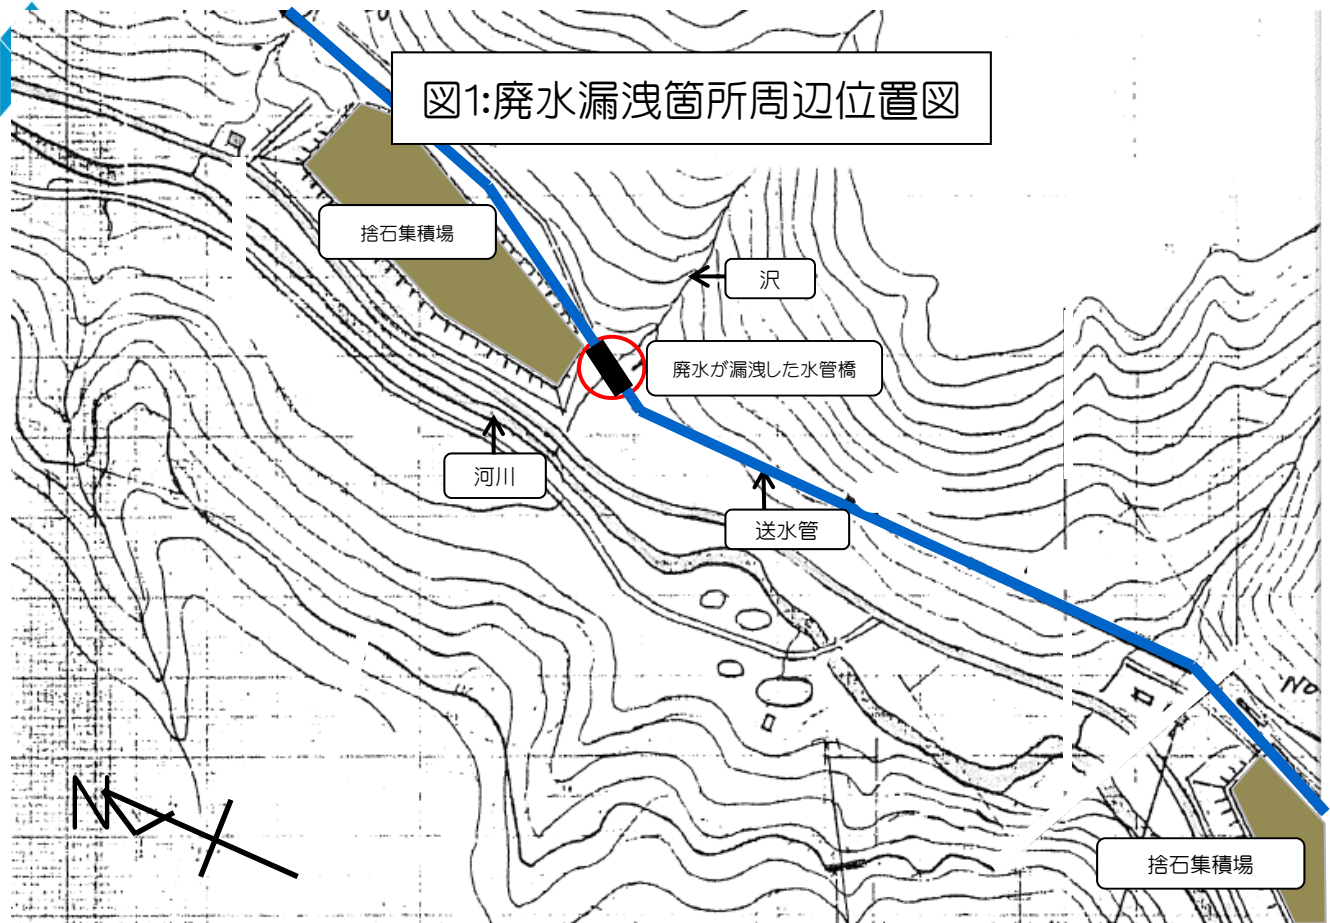
図1: 廃水漏洩箇所周辺位置図

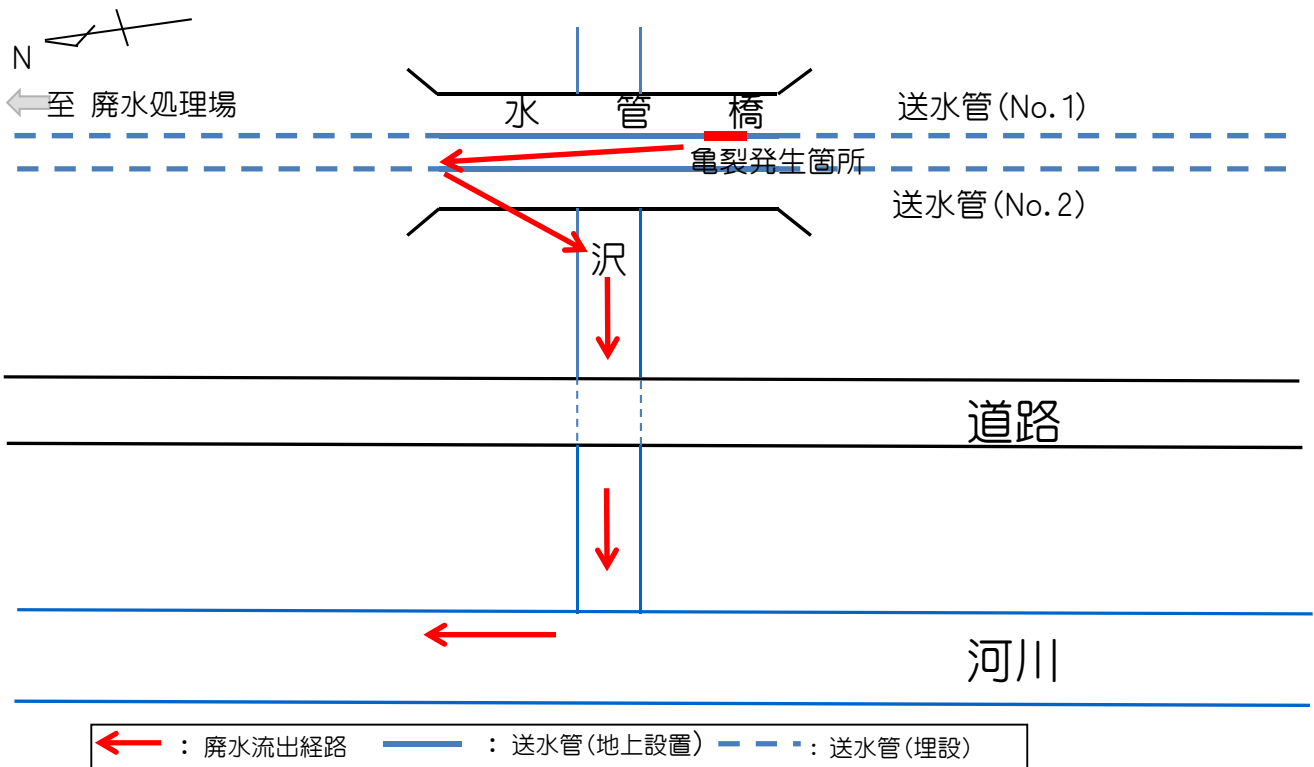
図2: 発生箇所周辺位置図

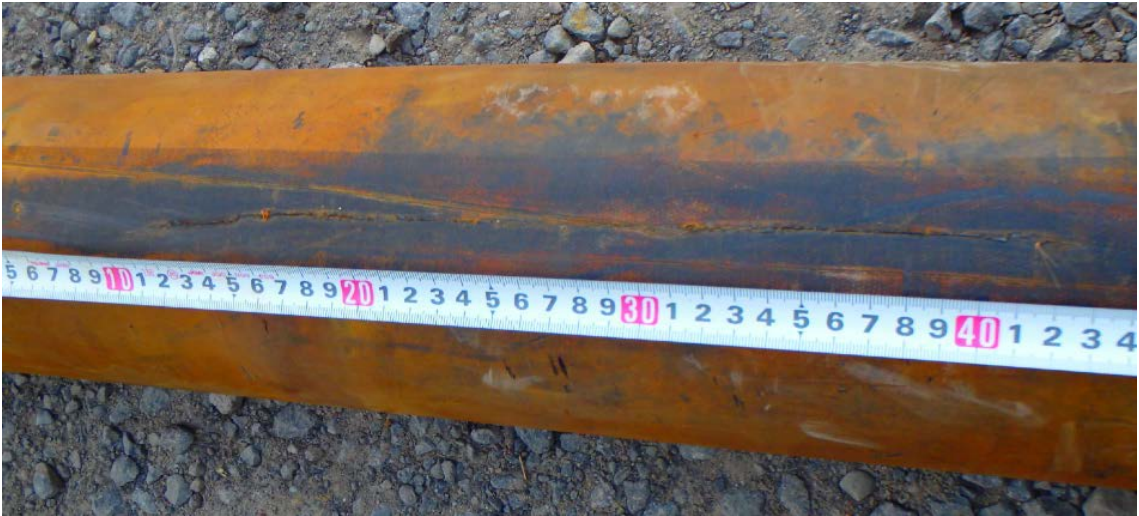
写真1: 導水管の亀裂の状況(底部より撮影)

<p><b>【対策】</b></p> <ul style="list-style-type: none"> <li>・橋梁部の導水管の総点検を実施し、変形のある導水管の交換及び表面に傷のある導水管の補修を実施する。</li> <li>・埋設部の導水管の主な箇所を掘削して点検し、支障の無いことを確認する。</li> <li>・導水管の目視点検を毎日実施する。</li> <li>・橋梁下部に土嚢を設置し、漏水時に河川への流出を防止する。</li> <li>・導水管点検の手順書の整備・教育を実施する。</li> <li>・導水管漏洩時の緊急対応マニュアルの整備・教育を実施する。</li> <li>・真空破壊弁をサイズの大きなものと交換し、閉塞等による機能不全を防止する。</li> <li>・橋梁部は配管ラックの両端を遮蔽し、漏洩時に防液堤の機能を持たせる。</li> </ul>

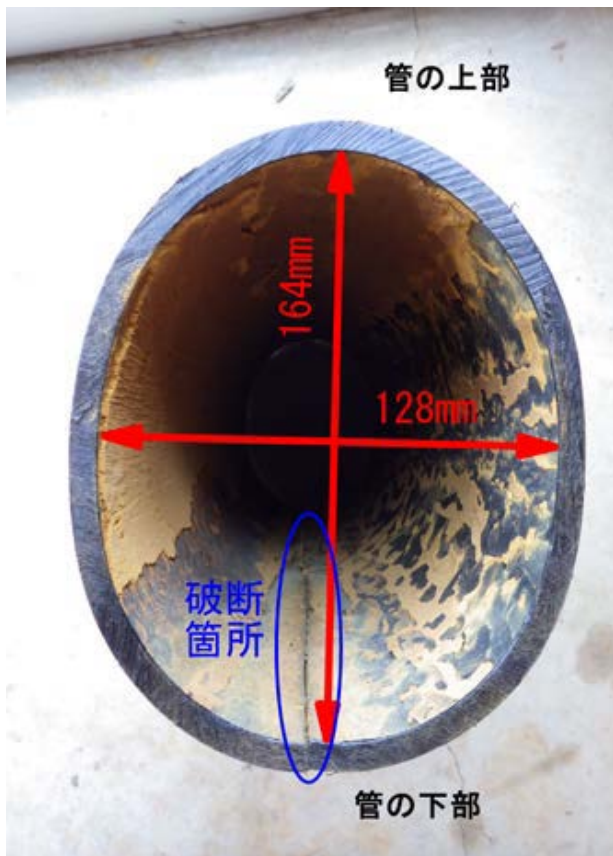
写真2: 導水管亀裂箇所の断面

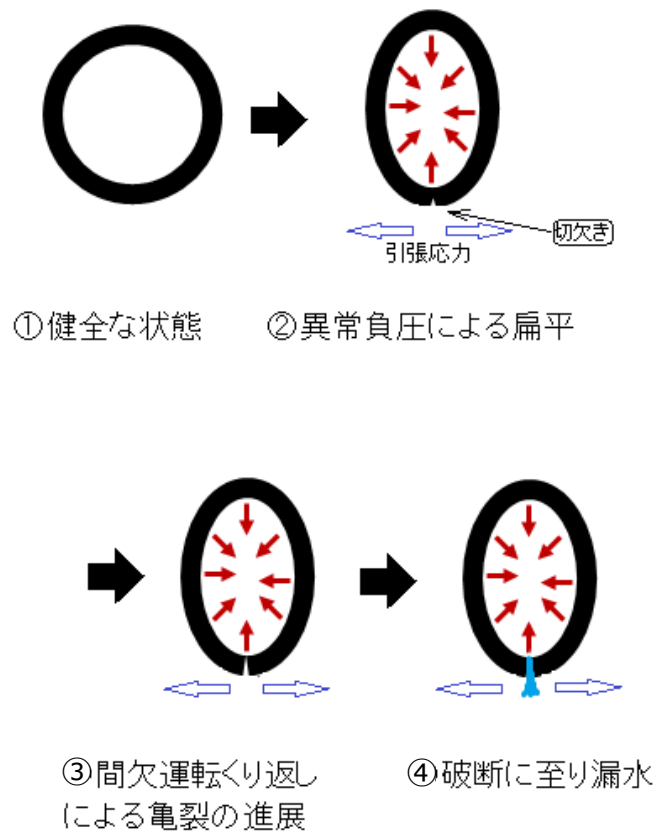
図3: 導水管破損原因の概念図
