災害等情報（詳報）

鉱 種：石灰石	鉱山の所在地：埼玉県					
災害等の種類： 坑外・取扱中の器材鉱物等 のため	発生日時： 平成29年6月29日（木） 14時25分頃	罹 災 者 数	死 -	重 1	軽 -	計 1
罹災者 年齢、職種、直轄・請負の別、勤続年数、担当職経験年数： 56歳、修理事業員【製缶工】、請負、勤続年数及び担当職経験年数：22年1ヶ月						
罹災程度：頸髄損傷、下顎骨折（休業日数：32日）						
<p>【概要】</p> <p>罹災者及び2名の共同作業員は、焼成炉の駆動用シャフト（直径145mm×長さ3m、重量約360kg）を交換するため、チェンブロック2台を用いてワイヤーロープ（直径約9mm）をシャフトの2箇所に掛けて吊り、炉外に搬出しようとしていたところ、シャフトが搬出口に引っかかりそうになった。</p> <p>罹災者が、チェンブロックの掛け替えのため脚立をとろうとしたときに、ワイヤーロープの1本が切れ、シャフトが近くのベルトコンベアの安全柵に当たった後、罹災者の方へ落下したため、シャフトとベルトコンベアカバーとの間に挟まれ罹災した。</p>						
<p>【原因】</p> <p>○使用したワイヤーロープの耐荷重は、吊り荷に対して適正であったが、油分の逸失に伴い外観・目視では発見することができなかった内部腐食により、ワイヤーロープの強度が低下し破断したこと。</p>						
<p>【対策】</p> <p>○ワイヤーロープ破断の原因と推定される内部腐食による強度低下について、新たに塗油状況及び複合的な損傷を考慮した点検判断基準を設定。（表1参照）</p>						
<p>【参考情報等】</p> <p>○鉱山において定めた作業方法及び作業手順は遵守しましょう。</p> <p>○鉱山において定めた作業方法及び作業手順は鉱山労働者に周知しましょう。</p> <p>○鉱業上使用する機械、器具及び工作物については、始業時、月次等、定期的に点検を実施しましょう。</p> <p>○鉱山保安法令及び関係法令における参考規定は以下のとおりです。</p> <p>＜鉱山保安法令＞</p> <ul style="list-style-type: none"> ・機械、器具及び工作物の使用（鉱山保安法施行規則第12条・鉱業権者が講ずべき措置事例第10章） ・巡視及び点検（鉱山保安法施行規則第26条・鉱業権者が講ずべき措置事例第23章） <p>＜労働安全衛生法令＞</p> <ul style="list-style-type: none"> ・不適格なワイヤーロープの使用禁止（労働安全衛生規則第471条）

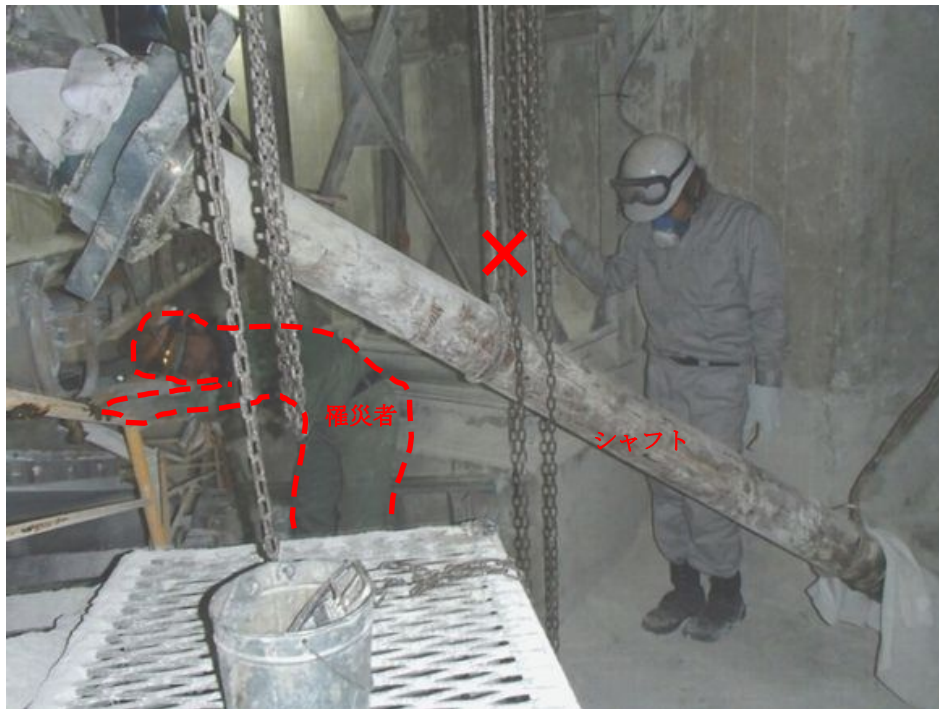
写真1 災害発生時の状況（再現）

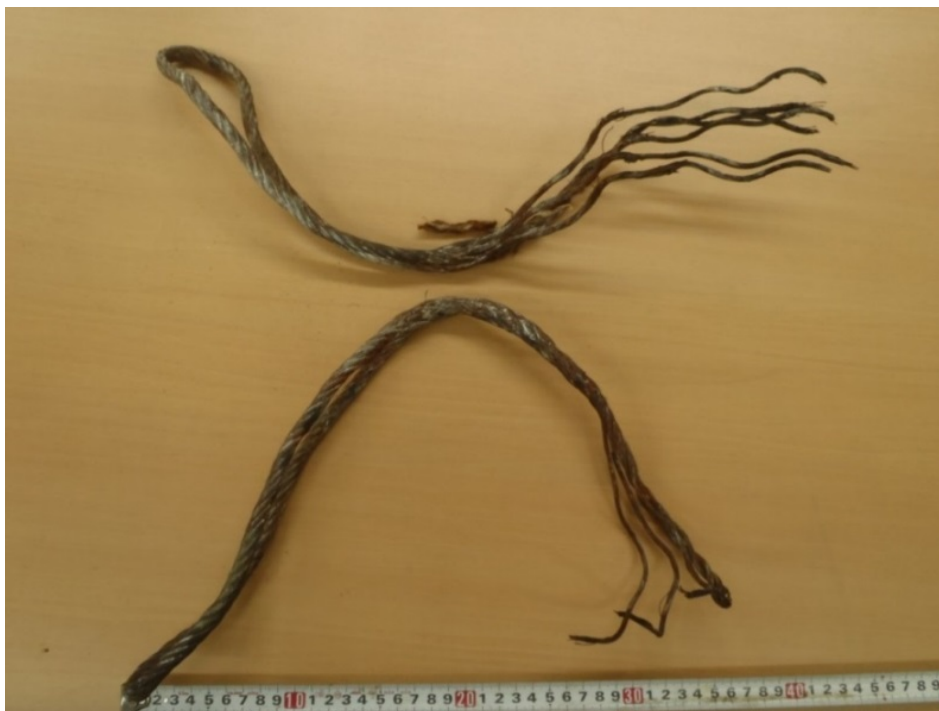
写真2 切れたワイヤーロープの状態

*災害発生前の点検方法の項目に含まれていない「ワイヤーロープ表面の油ぎれ状態（塗油状況）確認」を追加し、腐食と塗油状況の度合いを確認し、使用可能な範囲とされても複合的な損傷であれば使用禁止とする。

*ワイヤーロープ表面の「塗油状況」点検については、JIS B 8817「ロープスリング点検基準（参考）」又はワイヤーロープメーカーのカタログに記載されている点検項目を参考とする。

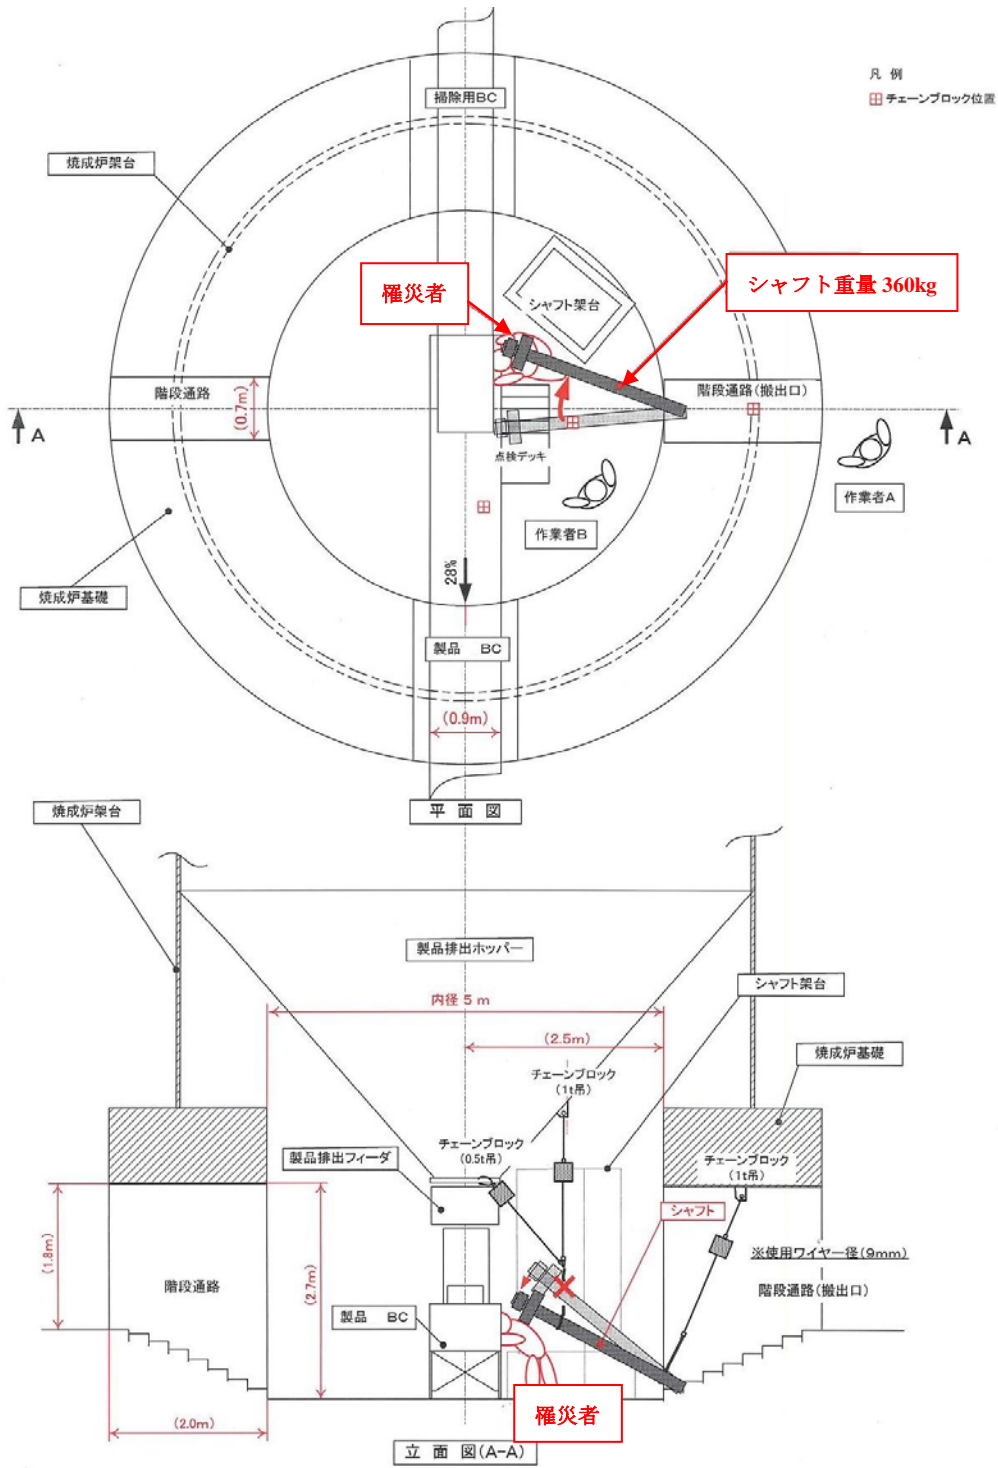
図1 災害概況図
