災害等情報（詳報）

鉱種：石油・可燃性天然ガス	鉱山の所在地：千葉県					
災害等の種類：坑外・火災	発生日時： 平成29年10月01日（日） 7時30分頃	罹災者数	死	重	軽	計
罹災程度：－						
<p>【概要】</p> <p>ガスリフト用圧入管（最高使用圧力：1.61MPa，延長977m：うちポリエチレン被覆のSGP 40A※ 787m、亜鉛メッキのSGP（以下「SGP白」）40A190m）が埋設された道路脇で、付近の住民がドラム缶を使用して家庭ゴミを焼却していたところ、路上で着火し、小さな炎が上がったため、消火を試みたが消火できず、消防署へ通報し、駆けつけた消防隊により消火された。</p> <p>現場に鉱山係員が到着し確認したところ、消火のために散水した路面上から気泡が出ていることから、ガス漏洩の可能性が高いと判断し、当該圧入管に圧縮ガスを送ガスしている圧縮機を停止し送ガスを中止した。鉱山係員が現場に戻り確認したところ、路面の気泡が消えていたため、当該圧入管からのガス漏洩と特定した。</p> <p>※ SGP：配管用炭素鋼鋼管 40Aは呼び径を表す。</p>						
<p>【原因】</p> <p>○圧入管SGP白が経年劣化により内面から腐食し、当該腐食箇所から漏洩した天然ガスが地表まで到着し、近隣住民が家庭ゴミを焼却していた炎に引火した。</p> <p>○圧入管SGP白の腐食原因については、炭酸ガスが溶け込んだ凝縮水による内面腐食によるものと推定。（本災害発生箇所の地域から採取するガス組成は、他地域と比べて二酸化炭素比率が高い。）</p>						
<p>【対策】</p> <p>1. 本災害が発生した圧入管延長977mについては、漏洩リスクを低減するため、ポリエチレン被覆の配管用ステンレス鋼鋼管に更新した。</p> <p>2. 今後、本災害発生箇所以外のSGP白を使用している圧入管についても、ポリエチレン被覆の配管用ステンレス鋼鋼管への更新を実施していく予定。</p> <p>3. SGP白を使用している圧入管については、点検頻度を上げて管理し、更に、他の材質の圧入管についても、漏洩履歴等の実態に合わせ、点検方法や点検頻度を見直した。</p>

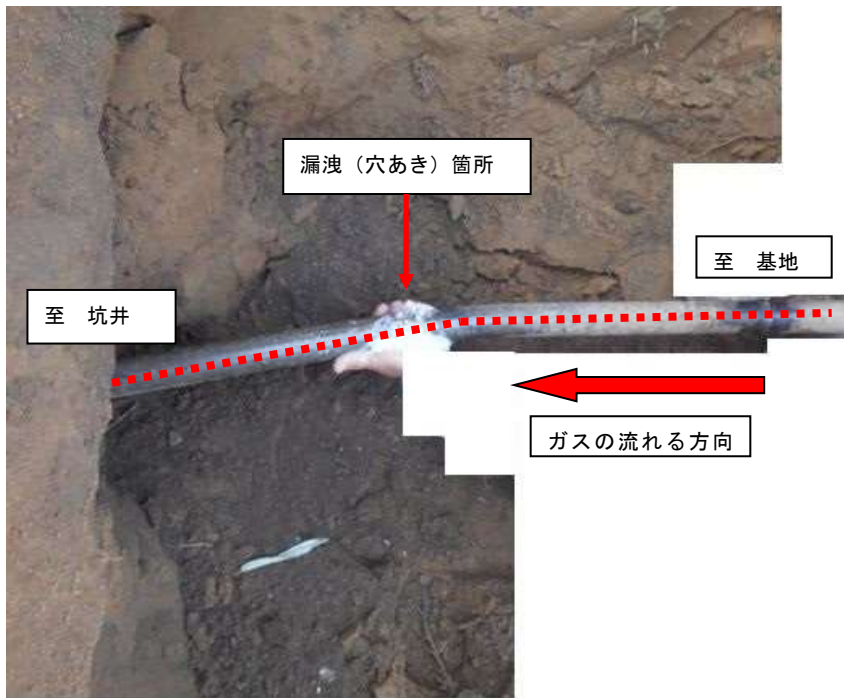
写真 1 : 圧入管の敷設状況

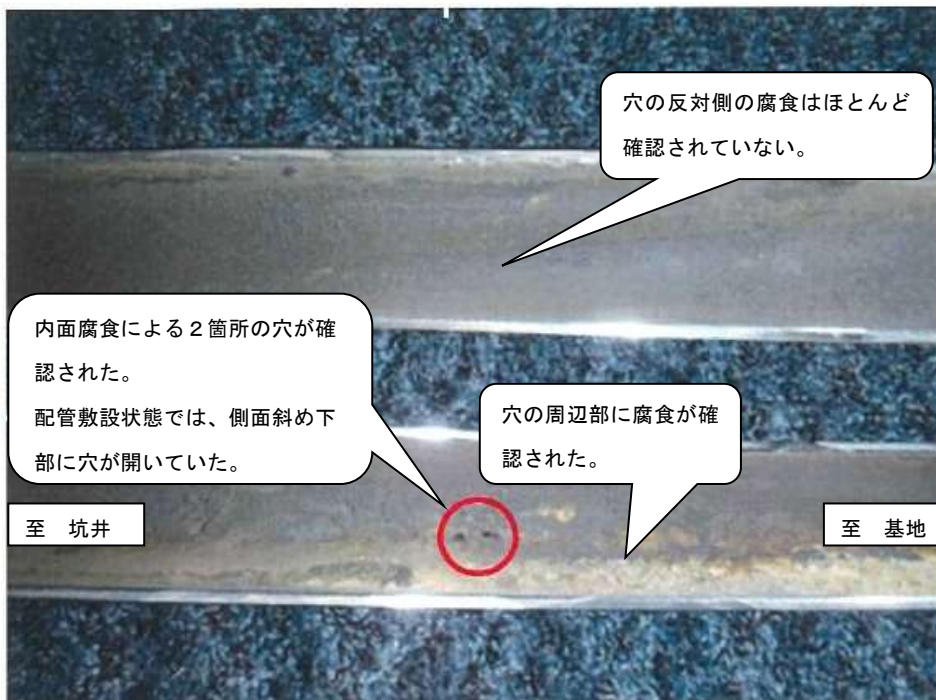
写真 2 : 写真 1 の圧入管を赤点線に沿って半分にカットした内面の状況

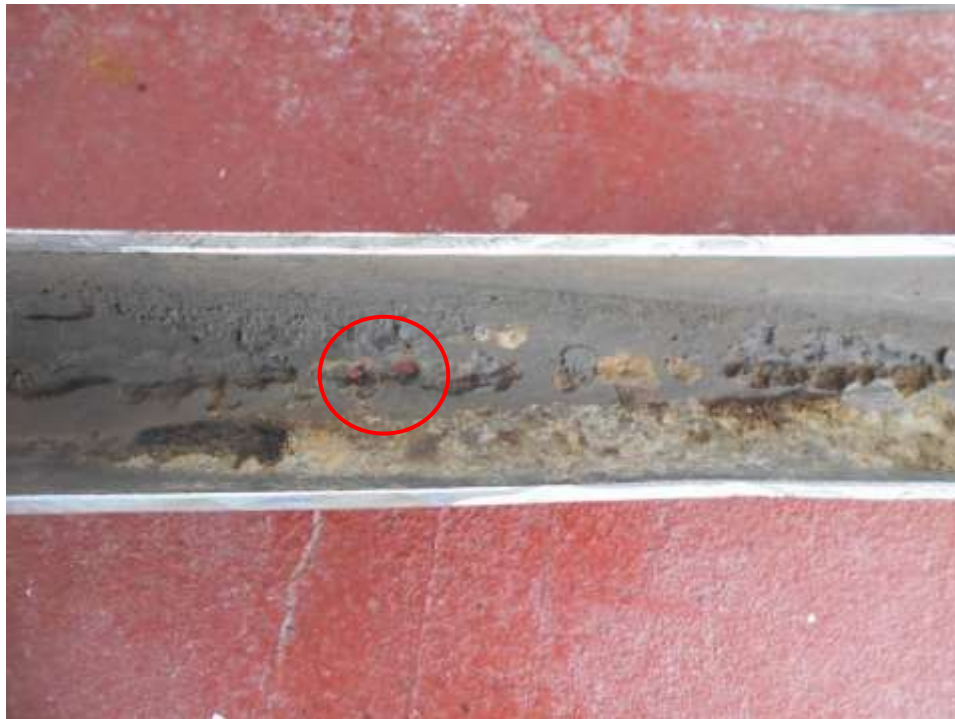
写真3：圧入管内面の穴あき状況（拡大）

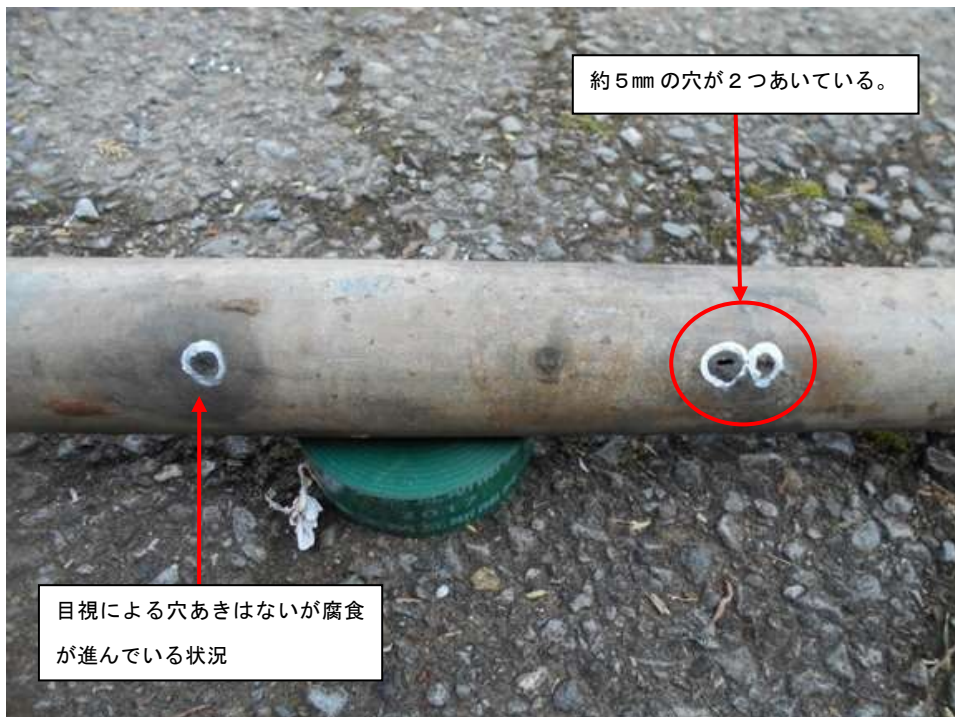
写真4：圧入管の外観状況
