災害等情報（詳報）

鉱種：石炭	鉱山の所在地：北海道					
災害等の種類： 坑内・落盤のため	発生日時： 平成29年11月14日（火） 10時10分頃	罹災者数	死	重	軽	計
			－	1	－	1
罹災者 年齢、職種、直轄・請負の別、勤続年数、担当職経験年数： 29歳、採鉱担当係員、直轄、勤務年数3年、担当職経験年数3年						
罹災程度：左足[左第3趾基節骨骨折、左足部皮膚壊死] 経過重傷[休業日数43日間]						
<p><b>【概要】</b></p> <p>災害発生当日、坑内切羽<sup>1</sup>の採炭作業に作業員13名が配番され、そのうち風坑袖部<sup>2</sup>の山固め<sup>3</sup>作業に作業員2名が配番された。</p> <p>同作業員2名で天盤と切羽面の目視点検を行ってから、カップ<sup>4</sup>を取り付けている2列の支柱列(風坑と平行)のうち1列の切羽との間にカップ1本を継ぎ足した後、当該カップと自走枠の先端部との間で、カップと天盤の間に割材<sup>5</sup>を差し込む作業を行っていた。</p> <p>2名のうち作業員Aが風坑側で割材を押し込み、作業員Bが風坑袖部(切羽側)で割材を引き入れていた。</p> <p>作業員Bが3枚目の割材を自走枠の先端部に載せ始めた時に、風坑のアーチ型鋼枠肩部(天盤近く)から大きな石(60cm×40cm×20cm、重さ約20kg)が鋼枠に沿って落下し、風坑袖部にいた作業員Bの左足甲に当たり、り災した。保安靴を履いていたが、覆われていない部分に当たったもの。</p> <p>作業員B(り災者)は、直ちに班長にり災の概要を説明し、患部を見せたがひどいケガには見えず、終業時間まで作業を続けた。</p> <p>罹災の状況については当日のヒヤリハット報告により社内に周知された。</p> <p>作業員B(り災者)は、翌日電話で、足指が痛むため休む旨を上司に連絡。病院で診察を受け、皮膚壊死の心配があるので入院するよう医師から指示された。その翌々日、再度診察を受けたところ、左第3趾基節骨骨折・左足部皮膚壊死で1～2週間の入院加療が必要とされた。</p>

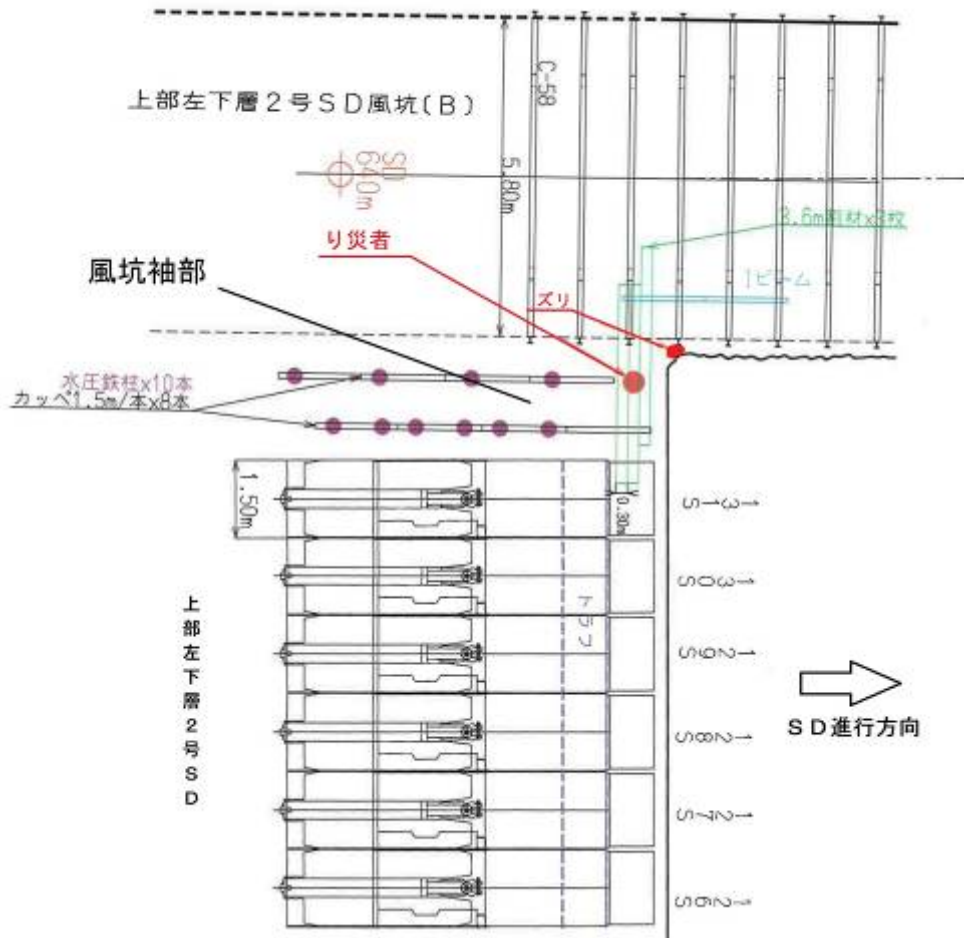
### り災者位置平面図

<p><b>【原因】</b></p> <p>1 目視点検のみで風坑袖部の天盤及び切羽面の状態が良いと判断し、切り付けや打診点検を行わなかった。</p> <p>2 風坑袖部の山固めの保安対策の評価・見直しが不足していた。</p>						
<p><b>【対策】</b></p> <p>1 「風坑袖部の山固め保安対策」として、手順書に次の対策を追加した。</p> <ul style="list-style-type: none"> <li>・ カップ延長及び材料入れ作業を行う前に必ず天盤・切羽元・鋼枠肩部の切</li> </ul>

<p>り付け、打診点検を行う。</p> <p>2 保安対策については、評価・見直しの不足をなくすため、現況調査等を実施する時期・体制の検討を行い、リスク低減対策の有効性の向上・強化を検討する。</p> <p>3 新たな「風坑袖部の山固め保安対策」に関して、採鉱担当採鉱上席者が採炭作業者に教育を行い、周知徹底を図る。 [11/17に教育を実施済み]</p>
<p><b>【参考情報等】</b></p> <p>○天盤・切羽等の点検は、環境が良くても油断せず適切な方法で確実に行いましょう。</p> <p>○作業方法又は作業手順は、保安上の漏れがないよう見直しを実施しましょう。</p> <p>○鉱山保安法令における参考規定は以下のとおり。</p> <p>落盤又は崩壊（鉱山保安法施行規則第3条）。</p> <p>機械、器具及び工作物の使用（鉱山保安法施行規則第12条）。</p>
<p><b>【お問い合わせ先】</b></p> <p>北海道産業保安監督部 鉱山保安課 佐藤課長 嶋田</p> <p>電話番号 011-709-2466</p>
