災害等情報（詳報）

鉱種：石灰石	鉱山の所在地：福島県					
災害等の種類： 坑外・火災	発生日時： 平成29年11月20日（月） 16時40分頃	罹災者数	死	重	軽	計
			－	－	－	0
罹災者 年齢、職種、直轄・請負の別、勤続年数、担当職経験年数： 罹災者なし						
罹災程度：－						
<p>【概要】</p> <p>当日15時15分の休憩時間終了後、No. 3ベルトコンベア（BC）を空運転している時、ヘッドプーリー側でベルトの縦裂き（約80m間）が発生した。これにより切断されたベルトがプーリーに噛み込んで過負荷となり過電流継電器が作動して緊急停止した。</p> <p>翌日の早朝から外注業者が復旧作業を行うことになったため、その準備として15時30分頃から作業員7名でBCのカバーを外す作業を行った。</p> <p>16時40分頃、ヘッドプーリー側にいた作業員がテールプーリー側で出火しているのを発見し、出火元へ砂をかけて延焼を防ぐとともに、消火器で消火したところ、16時45分に鎮火した。（消防機関による消火活動なし）</p> <p>ベルト2m程度を延焼したが、その他被害はなかった。</p>						
<p>【原因】</p> <ul style="list-style-type: none"> ・ベルトの居付きを落とすV型スクレーパーは、スクレーパーのゴムとBCのベルトが接する構造であるが、ゴムが摩耗により無くなり金属部が直接ベルトと接している状態であった。そのため、摩擦熱で金属部が高温となり、BC停止によりベルト上の可燃物（木の葉等）と接触し、燻ぶるように時間をかけ、出火したと考えられる。 ・スクレーパーを点検せず、ゴムが摩耗した状態で使用していた。 						
<p>【対策】</p> <ul style="list-style-type: none"> ・類似災害防止のため、他のスクレーパーの摩耗状態を確認し、交換した。 ・各BC乗り継ぎ部に消火器を設置した（屋外のBCには消火器が設置されていなかった）。 ・毎作業日、スクレーパーを点検することとした。 ・全従業員にて作業手順書及び点検マニュアルの見直しを行い、改善、周知徹底を行う。 ・現在使用中のスクレーパーについて業者と打ち合わせを行い、スクレーパーの素材や構造について検討を行う。

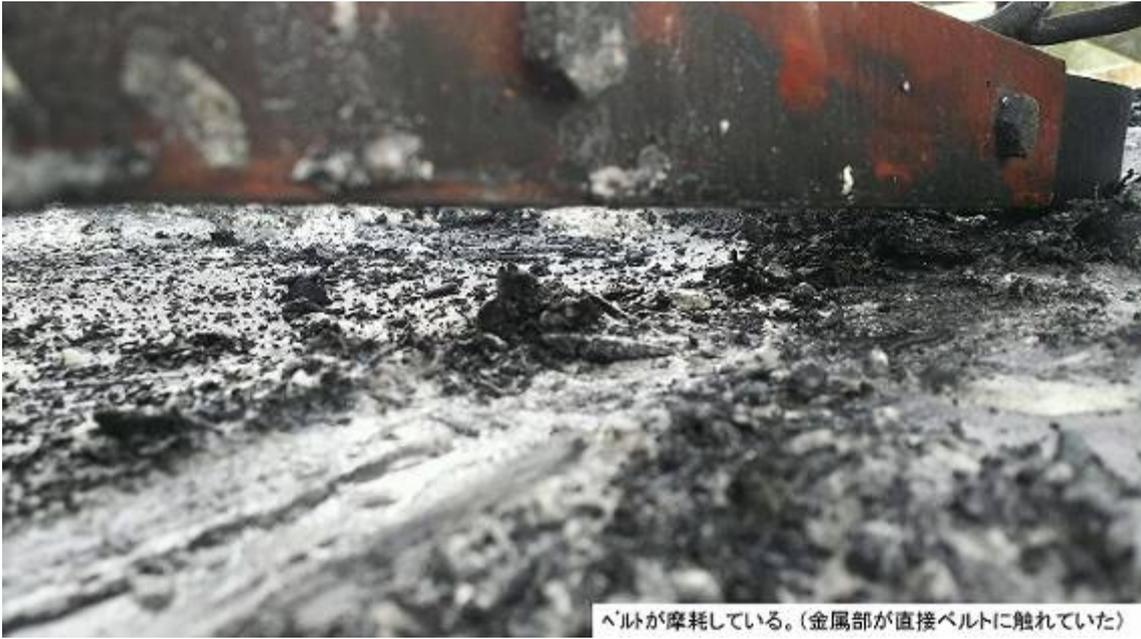
写真 スクレーパーとベルトの状況

ベルトが摩耗している。(金属部が直接ベルトに触れていた)
