災害等情報（詳報）

鉱種：鉛、亜鉛、石灰石	鉱山の所在地：岐阜県					
災害等の種類： 坑外・運搬装置（車両系 鉱山機械）のため	発生日時： 平成30年1月29日（月） 8時25分頃	罹災者数	死	重	軽	計
			－	1	－	1
罹災者 年齢、職種、直轄・請負の別、勤続年数、担当職経験年数： 35歳、亜鉛精錬工場作業員、請負、勤続年数：8年、担当職経験年数：4年						
罹災程度：左足内踝・右足内外踝骨折（休業見込日数：90日）						
<p>【概要】</p> <p>フォークリフト運転手Bは、亜鉛製錬工場の結束場出入口付近においてフォークリフト（積載荷重3t 全長 3,845mm × 幅 1,240mm）を運転し、結束した製品（亜鉛地金）を新製品倉庫に運搬する作業に従事していた。</p> <p>フォークリフト運転手Bは、フォークリフトを前進させ新製品倉庫に結束した製品を運搬した。次に、フォークリフトをバックさせて製品置場に戻るため、最初に運転席右上にあるバックモニターで後方全体を確認し、次いで右後方を目視で確認してから、左後方を目視しながらフォークリフトをバックさせたが、死角となる右後方を歩いていた作業員A（罹災者）に気づかず、作業員Aの背中側からフォークリフト右後方箇所を衝突させた。</p> <p>作業員Aは、その場で転倒し、フォークリフト後輪に両足を轆かれ罹災した。</p> <p>なお、作業員Aは、災害発生箇所付近がフォークリフト優先区域であることを知っていたが、決められた歩行区域を通行していなかった。</p> <p>また、作業員Aは、周囲の騒音でフォークリフトがバックするときの警報音が聞こえておらず、右肩にフレコン袋（10枚入り・約20kg）を担いでいたため視界が狭まり、背後から接近するフォークリフトに気づけなかった。</p> <p>なお、フォークリフトにブレーキ等の異常はなく、速度リミッターが取り付けられていたため、制限速度を超えない時速8km以下で走行していた。</p>						
<p>【原因】</p> <ol style="list-style-type: none"> 1. フォークリフト運転手が後方を十分確認しないでバックした。 2. 罹災者が定められた歩行区域を通行しなかった。 3. 「フォークリフト優先区域」におけるフォークリフトと歩行者に関するルールが適切に定められていなかった。

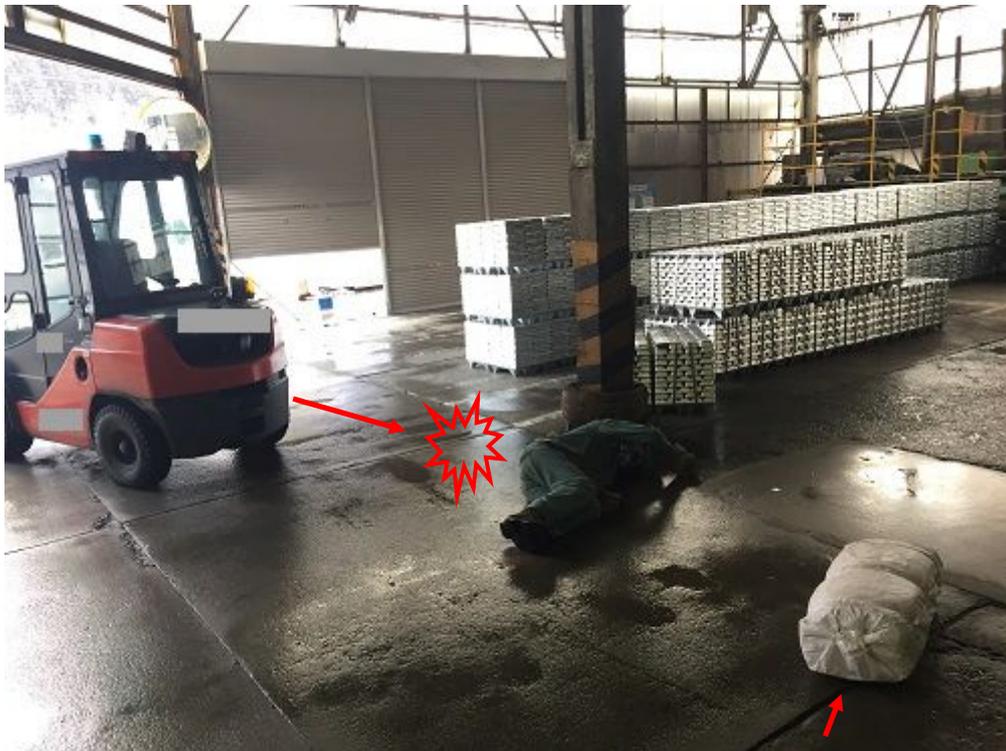
罹災状況の再現

罹災者が持っていたフレコン袋
