災害等情報（詳報）

鉱種：石炭	鉱山の所在地：北海道					
災害等の種類： 坑内・落盤のため	発生日時： 平成30年 4月23日(月) 11時20分頃	罹 災 者 数	死 —	重 1	軽 —	計 1
罹災者 年齢、職種、直轄・請負の別、勤続年数、担当職経験年数： 57歳、採炭班長、直轄（以下の概要では「A班長」と記載） 勤務年数：35年、担当経験年数：35年						
罹災程度：右大腿骨骨折（約1ヶ月の入院見込）						
<p>【概要】</p> <ul style="list-style-type: none"> ・4月23日月曜日1番方、上部左下層2号SD¹の採炭作業にA班長以下13名が配番された。 ・ドラムカッターによる1回目の切削が終了し、風坑袖部²の山固め作業³と自走枠移設をしながら、ドラムカッターを自走枠70セット目まで戻し、風坑側切削2回目を開始した。 ・ドラムカッターが自走枠129セット目付近を切削中、128セット目から129セット目の天盤に不安定な状況を確認したので、切削を中断し、C作業員とD作業員が山固め作業を開始した。 ・11時頃、A班長は、D作業員を監視人として指名し、風坑袖部の山固めを行っていたE作業員とともに自走枠127セット目から129セット目にかけて天盤の山固め作業を開始した。 ・E作業員がツルハシを使用して天盤の切り付け、打診を行い、E作業員とA班長は二人で自走枠127セット目のI型鋼の延長をして、割材⁴を自走枠126セット目位置から自走枠127セット目と自走枠129セット目のI型鋼の上に3枚並べて載せ、天盤山固め作業を終了した。 ・A班長は、割材入れが終わったので、D作業員の監視を解除し、自走枠側に行こうとした時、自走枠126セット目フォアポール⁵と切羽面の間の天盤から粘土（珪岩：1.0m×0.4m×0.4m）が剥がれ落ち、A班長のヘルメットをかすめ、右大腿部に当たり罹災した。 ・右大腿部を骨折。4月25日の手術後、1ヶ月の入院加療が必要と診断された。 <p>【原因】</p> <p>1 SD切羽山固め材料入れ作業時、作業者は切羽元に背を向けて天盤状況を確認できない状態で作業をした。</p>

災害発生箇所位置図 平成30年4月23日

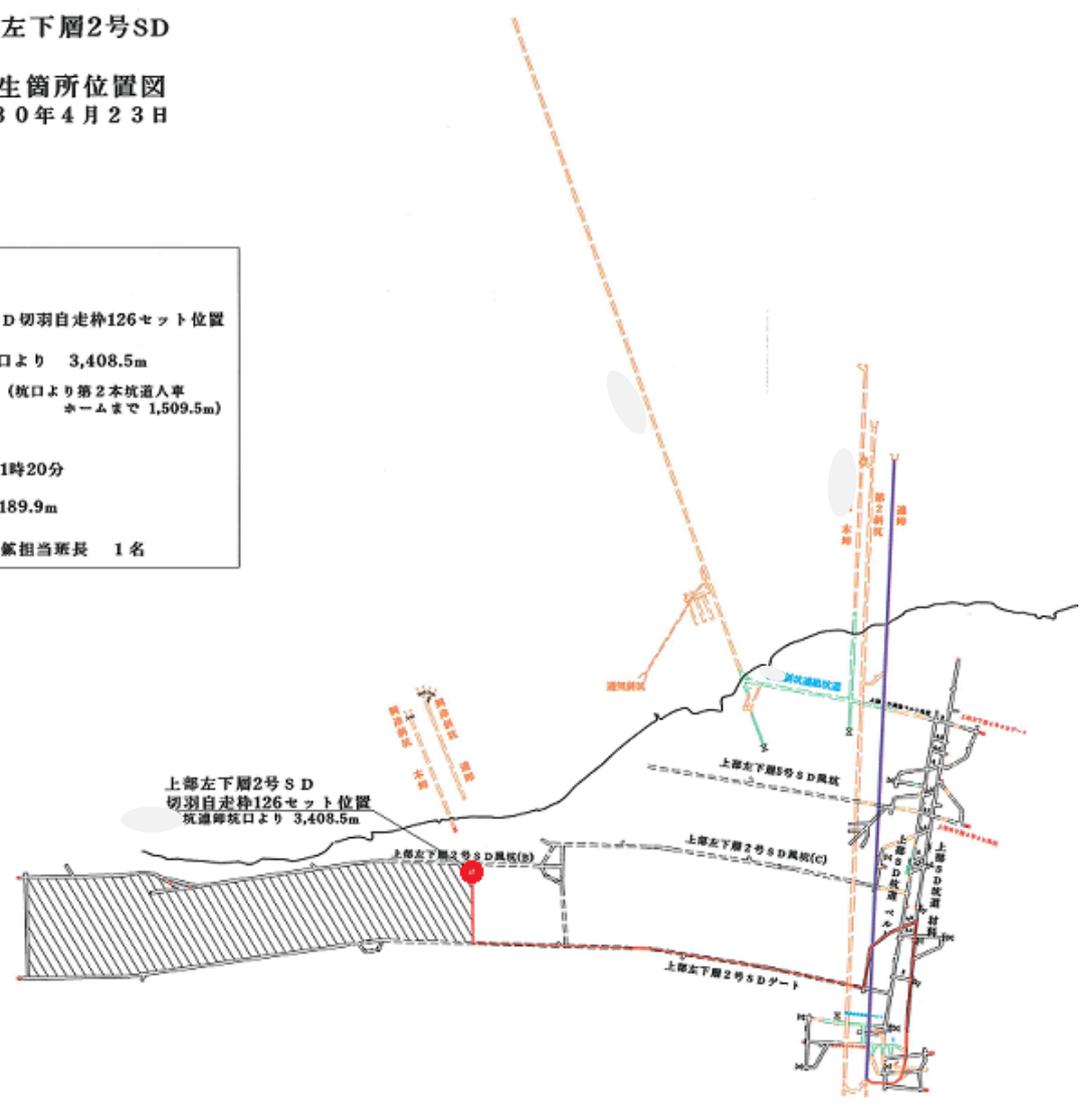
災害発生箇所
上部左下層2号SD切羽自走枠126セット位置
● 坑道卸坑口より 3,408.5m
(坑口より第2本坑道人車ホームまで 1,509.5m)
発生時間：11時20分
標高：-189.9m
負傷者：採鉱担当班長 1名

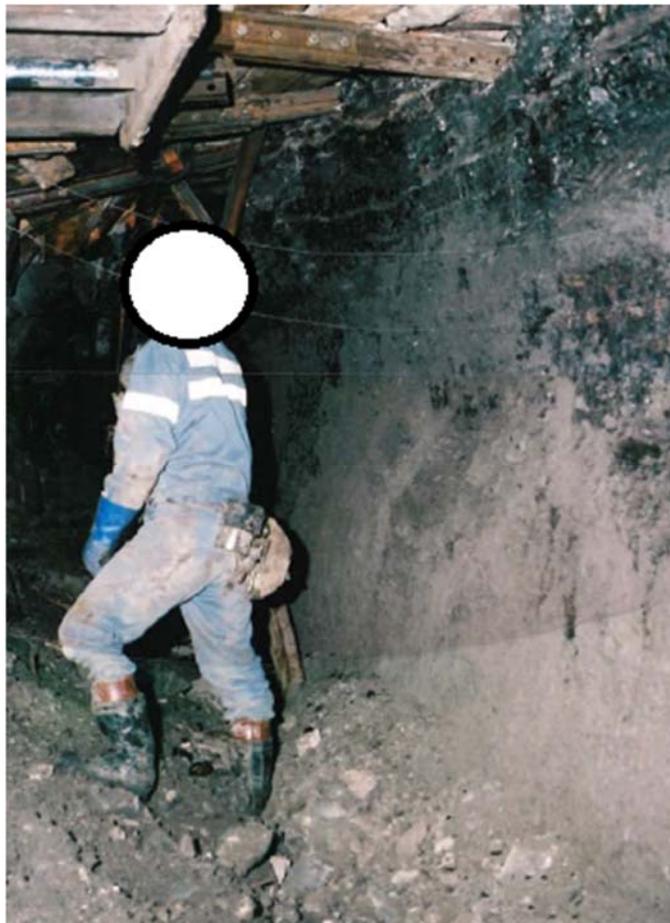
災害発生時の再現

- 2 SD切羽山固め作業時には監視人を配置して作業を行っていたが、作業者が安全な箇所まで移動する前に班長が監視解除の指示をした。
- 3 SD山固め作業では、監視人は監視棒を使用して監視することになっていたが、監視人と天盤までの高さがなく、目視で確認できるとして、監視棒を使用していなかった。
- 4 SD山固め保安対策に対する評価・見直しが不十分だったため、切羽山固めの体位体勢及び切羽監視業務対策が不足していた。

- 1 「SD切羽山固め」の際の保安対策として以下の3項目を追加した。
 - ① 監視棒は、自走枠20セット毎に2本ずつ常備し明示する。
 - ② 監視人は、切羽元での作業者が安全な位置に退避するまで監視業務を継続する。
 - ③ 材料入れ作業は、切羽元からの返り炭、天盤からの落石を確認できる様、切羽元に背を向けない体位で行う。
- 2 「SD切羽山固め」保安対策に資材送りの際の保安対策を加え、「切羽元作業に於ける落石・倒炭による災害に対する保安対策」として5月11日に策定。採炭班長、採炭係員に対し教育を実施した。
- 3 リスク低減対策の有効性の向上・強化策として、毎年末、各担当別にその年の災害・ヒヤリハットについて現況調査等を行い、リスクの洗い出しと対策の検討を実施する。
- 4 従来、「切羽元」の範囲を自走枠先端カッペから切羽面までとしていたが、今災害を踏まえ、切羽面から落石又は返り炭があった場合に人に危害を及ぼしうるエリアとして定義し、「採炭切羽」については、切羽ダクトから切羽面までとした。
