## 災害等情報（詳報）

# 災害発生箇所 上部左下層2号SDステージローダー作業架台前

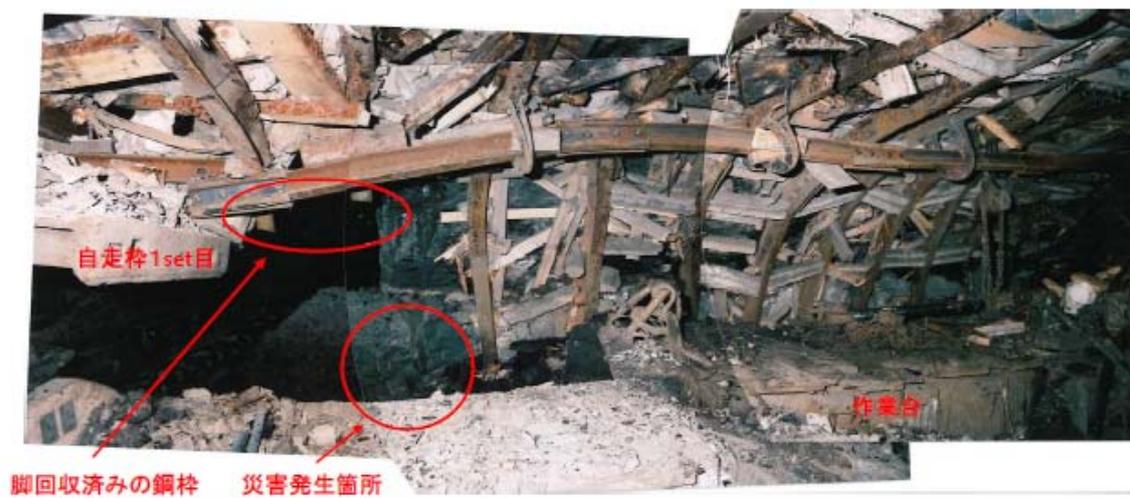
写真1 災害発生箇所（ゲート坑道側から撮影）

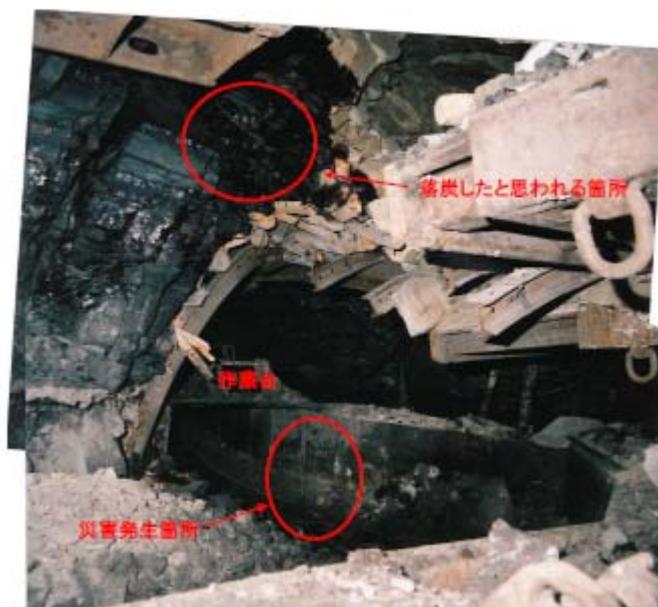
写真2 災害発生箇所（自走枠（切羽内）側から撮影）
