災害等情報（詳報）

鉦 種：石灰石	鉦山(附属施設)の所在地：高知県					
災害等の種類：坑外・火災	発生日時： 平成30年5月9日（水） 9時45分頃	罹災者数	死	重	軽	計
						—
罹災者氏名（年齢、職種、直轄・請負の別、勤続年数、担当職経験年数）： 罹災者なし						
罹災程度：—						
<p>【概要】</p> <p>災害当日の朝8時20分（朝礼ミーティング後）、穿孔機運転員は穿孔機の始業点検を実施し、異常がないことを確認後、穿孔場所（採掘切羽東側420mLベンチ）に移動した。</p> <p>8時30分頃穿孔作業を開始し、9時45分頃、4孔目を5m程度穿孔中、穿孔機の運転席後方より出火した。同運転員や目撃した作業員の話からは5mほど火柱が上がっていたと思われる。穿孔機は穿孔作業開始時よりエンジン、コンプレッサ共に最大出力（フルスロットル）で、出火まで異常なく穿孔できていた。</p> <p>410mLベンチで作業していた作業員が出火に気づき、同運転員に無線連絡した。同運転員も無線と前後して出火に気づき、運転室外に避難したが、その際保安靴が脱げ足を擦りむいた（休業なし）。また、避難する際、運転席の緊急停止スイッチを押す余裕は無く、穿孔機は運転状態のままであった。</p> <p>460mLで作業をしていた作業責任者も出火に気づき、切羽内の各作業員に消火応援を無線要請し、火災現場へ急行した。作業責任者は現場到着直後、同運転員の無事を確認するとともに、火勢の状況等から、消火応援に来た作業員に近づかないように指示した。その直後に穿孔機のエンジンが停止し、火勢が弱まったため、作業責任者は穿孔機のステップへ上がり、車載消火器にて消火作業を行ない、10時頃に鎮火した。</p>						
<p>【原因】</p> <p>鎮火後の同日、鉦山関係者による現場調査を実施した。翌5月10日には穿孔機メーカーを交えて現場調査を実施した結果、出火原因を次の通り推定した。</p> <p>穿孔機運転席後方に設置されているコンプレッサレシーバタンクからオイルクーラー系統に戻る油圧ホースのコンプレッサレシーバタンクとの接続部が破損しており、そこから約50cm先で完全に破断していたことから、出火原因は次の通りと考えられる。</p> <ol style="list-style-type: none"> 1. 4孔目穿孔中に油圧ホースが破断したことで、ホース内を流れる高圧のコンプレッサオイルが噴出し、風に煽られて穿孔機の高温部に飛散し、出火したと考えられる。 2. コンプレッサオイルの容量は約110Lであり、ほぼ全量抜けていた状態であった。また当日は瞬間的に非常に強い風が吹いており（作業員談）、穿孔機運転席後方の広い範囲に油が飛散した痕跡があった。 3. 油圧ホースの破損

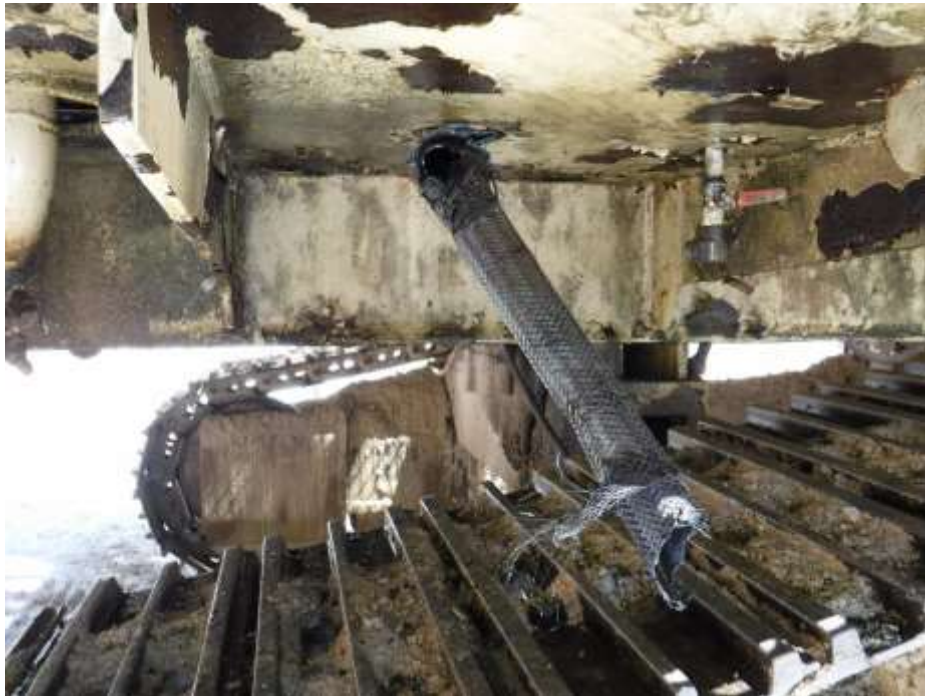
油圧ホースの破断状況（タンク下付近）

- ・全穿孔機の運転を中止し、メーカー指定整備業者による点検を実施し、同型の穿孔機については、恒久対策が完了するまで運転を中止した。
- ・緊急保安集会を開催し、鉱山関係者に対して災害報告、注意喚起を行った。
- ・出火した穿孔機については、破断した油圧ホースを交換するとともに、下記再発防止対策完了まで運転を停止した。
