## 災害等情報（詳報）

| 鉱 種：石灰石 | | 鉱山の所在地：埼玉県 | | | | | | |
| 災害等の種類：坑内・運搬装置のため（車両系鉱山機械のため） | | 発生日時：平成30年5月22日（火）10時10分頃 | | 罹災者数 | 死 | 重 | 軽 | 計 |

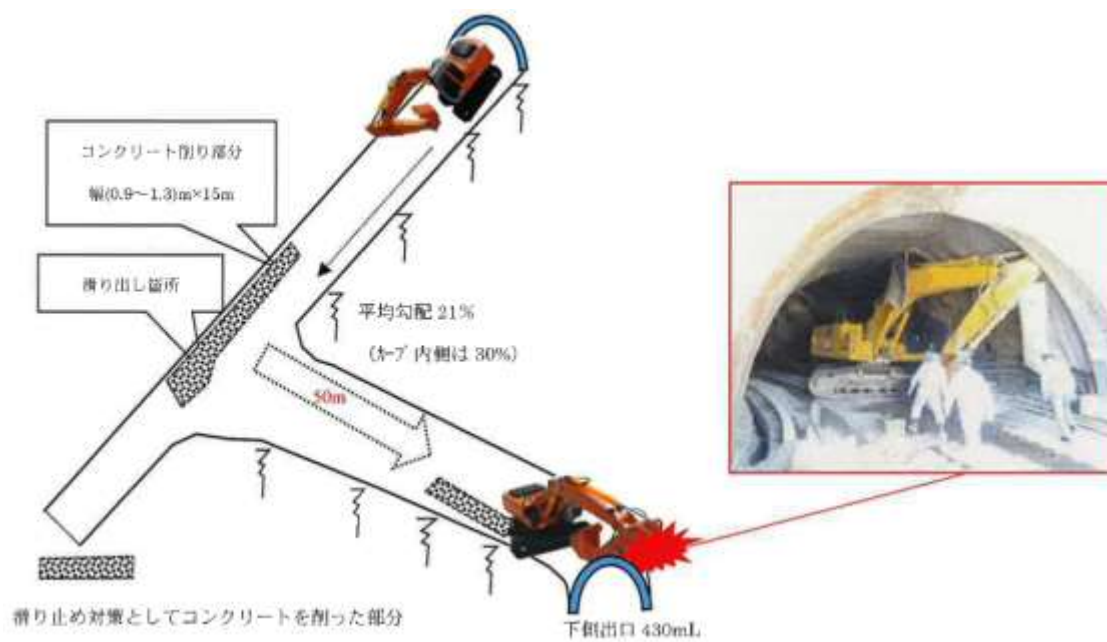
図3 災害概況図

| <p>作業員A（罹災者）は、貯鉱場で鉱石を掻き集める作業を行うため、午前8時40分頃、切羽のある900MLから貯鉱場の350MLに向けて、油圧ショベルの移動を開始した。</p> <p>鉱山道路途中にはL字に曲がったコンクリート舗装のずい道があり、その道路の右側には滑り止めとしてコンクリートを削った部分があった。</p> <p>作業員Aはこのコンクリートを削った部分に右側履帯を乗せて走行させ、L字角部分でスイッチバックし、体勢を変えようとショベルの上部旋回体をずい道カーブに合わせ左側に旋回させた。</p> <p>履帯とショベルの上部旋回体が90° 位になった時、下り勾配側へ車体が傾いたため、ショベルが横滑りし始め、制御ができなくなり、そのままの体勢で5 0 m程滑り、下側坑口部のコンクリート縁部分に折りたたんだアーム部が当たり停止した。</p> <p>作業員Aは、その衝撃でキャビン前面ガラス下の取手部に左膝を強打し負傷した。</p> | | | | | | | | |

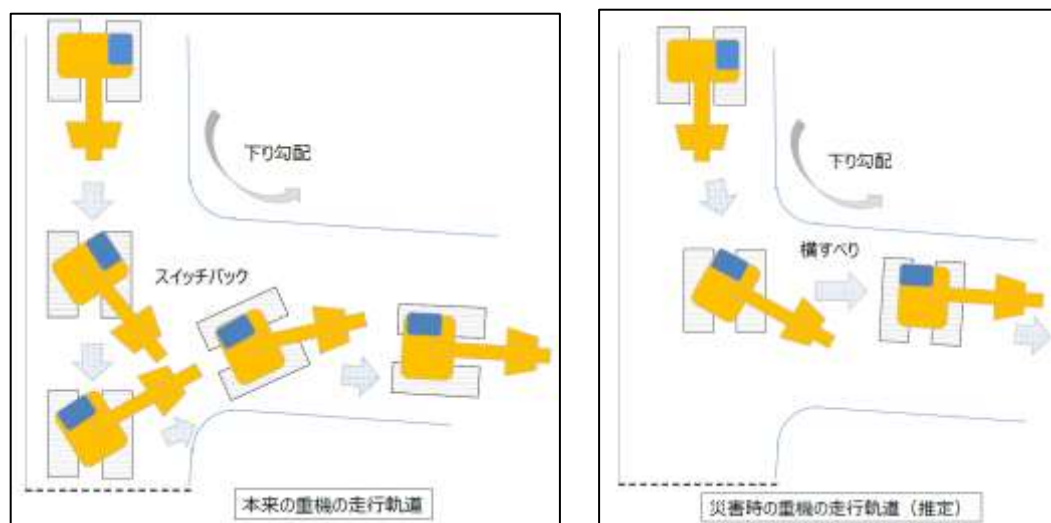
図4 走行軌道の比較図

| <p>1. ずい道は急勾配で、コンクリート舗装後数十年が経過し、滑りやすい状態だった。</p> <p>2. 罹災者はコンクリートを削った部分に右側の履帯を乗せ走行していたが、少し左側を走行し、スイッチバック箇所手前から早めに旋回操作を行ったため、車体が横滑りした。</p> <p>3. ずい道内の履带式重機移動作業についての作業標準書を定めていたが、旋回のタイミング等の操作方法の詳細まで明記していなかった。</p> <p>4. 罹災者は、ずい道内が滑りやすいとの認識はしていたが、横滑りし制御不能になるとは思わなかった。（危険に対する認識が薄かった。）</p> | | | | | | | | |

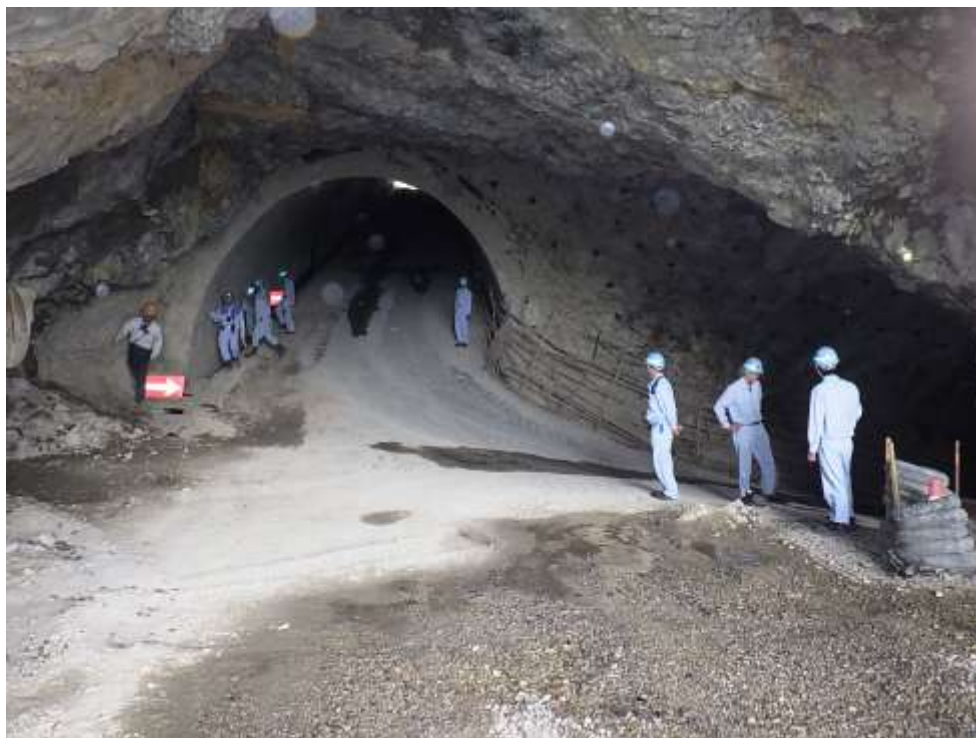
① 重機が横すべりしたずい道内L字角箇所

- ① 自動車運転に関する作業標準書を見直し、危険箇所の速度制限を強化した。
- ② ずい道内コンクリート路面に凹凸をつけ、抵抗を増やした。
- ③ ずい道下側坑口付近の鉱山道路の擁壁を高くし、転落防止措置を強化した。
- ④ ずい道内L字箇所にガードレール等を設置し、転落防止措置を図った。
- ⑤ 鉱山道路全体を点検し、土盛の嵩上げ及び速度標識等の増設を行った。

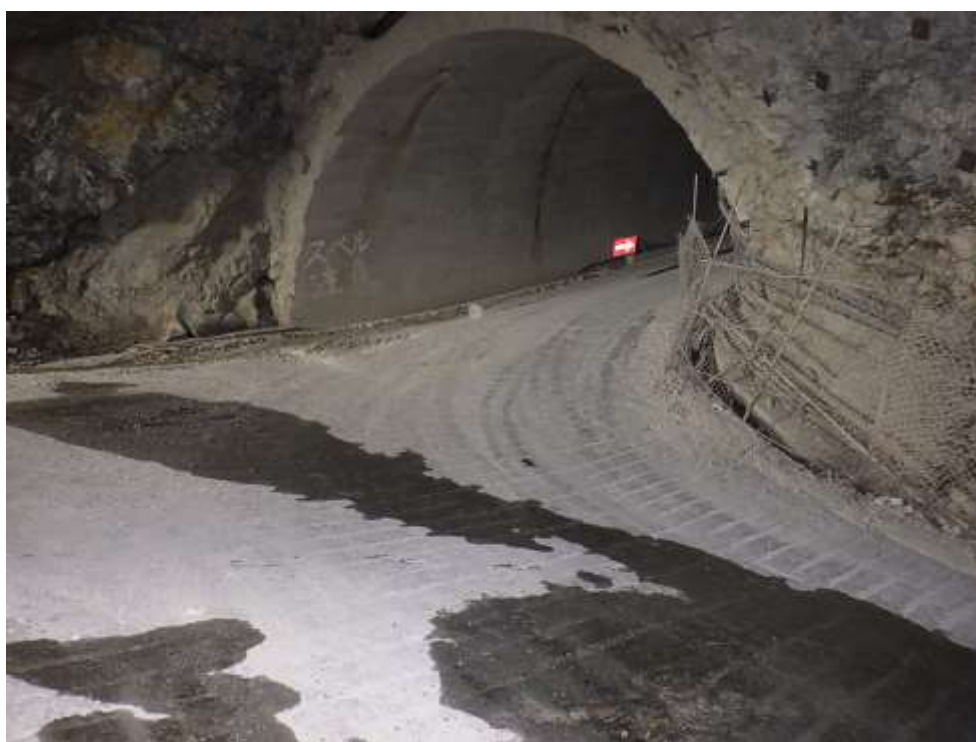
② 同コンクリート路面の状況
